INFORME TÉCNICO DE INSPECCIÓN No. 004

Proyecto:	<b>GALERAS DE PRODUCCIÓN DE HUEVO AGROPECUARIA EL BUEN PASTOR</b>		Categoría:	I
Promotor:	<b>AGROPECUARIA EL BUEN PASTOR, S.A.</b>			
Representante Legal:	<b>DENIS PACIFICO VARGAS BOSQUEZ</b>			
Localización del proyecto:	<b>CORREGIMIENTO DE SAN PEDRO DEL ESPINO, DISTRITO DE SANTIAGO, PROVINCIA DE VERAGUAS.</b>			
Fecha de inspección:	<b>9 DE FEBRERO DE 2022</b>			
Fecha del Informe:	<b>10 DE FEBRERO DE 2022</b>			
Participantes:	Eduardo Villar	Técnico Evaluador de la Sección de Evaluación de Impacto Ambiental	Ministerio de Ambiente	
	Marvin Agudo	Practicante - UTP		
	Juan Miguel Vargas	En representación del Promotor	Promotora	
	Yaironell Ellis	En representación del Promotor	Promotora	
	Eddie Quintero	Técnico Sección Ambiental	MIDA	
	Roberto Fábrega	Departamento de Protección Ambiental-DEPA	MINSA	
	Samuel Boniche	Consultor Proyecto

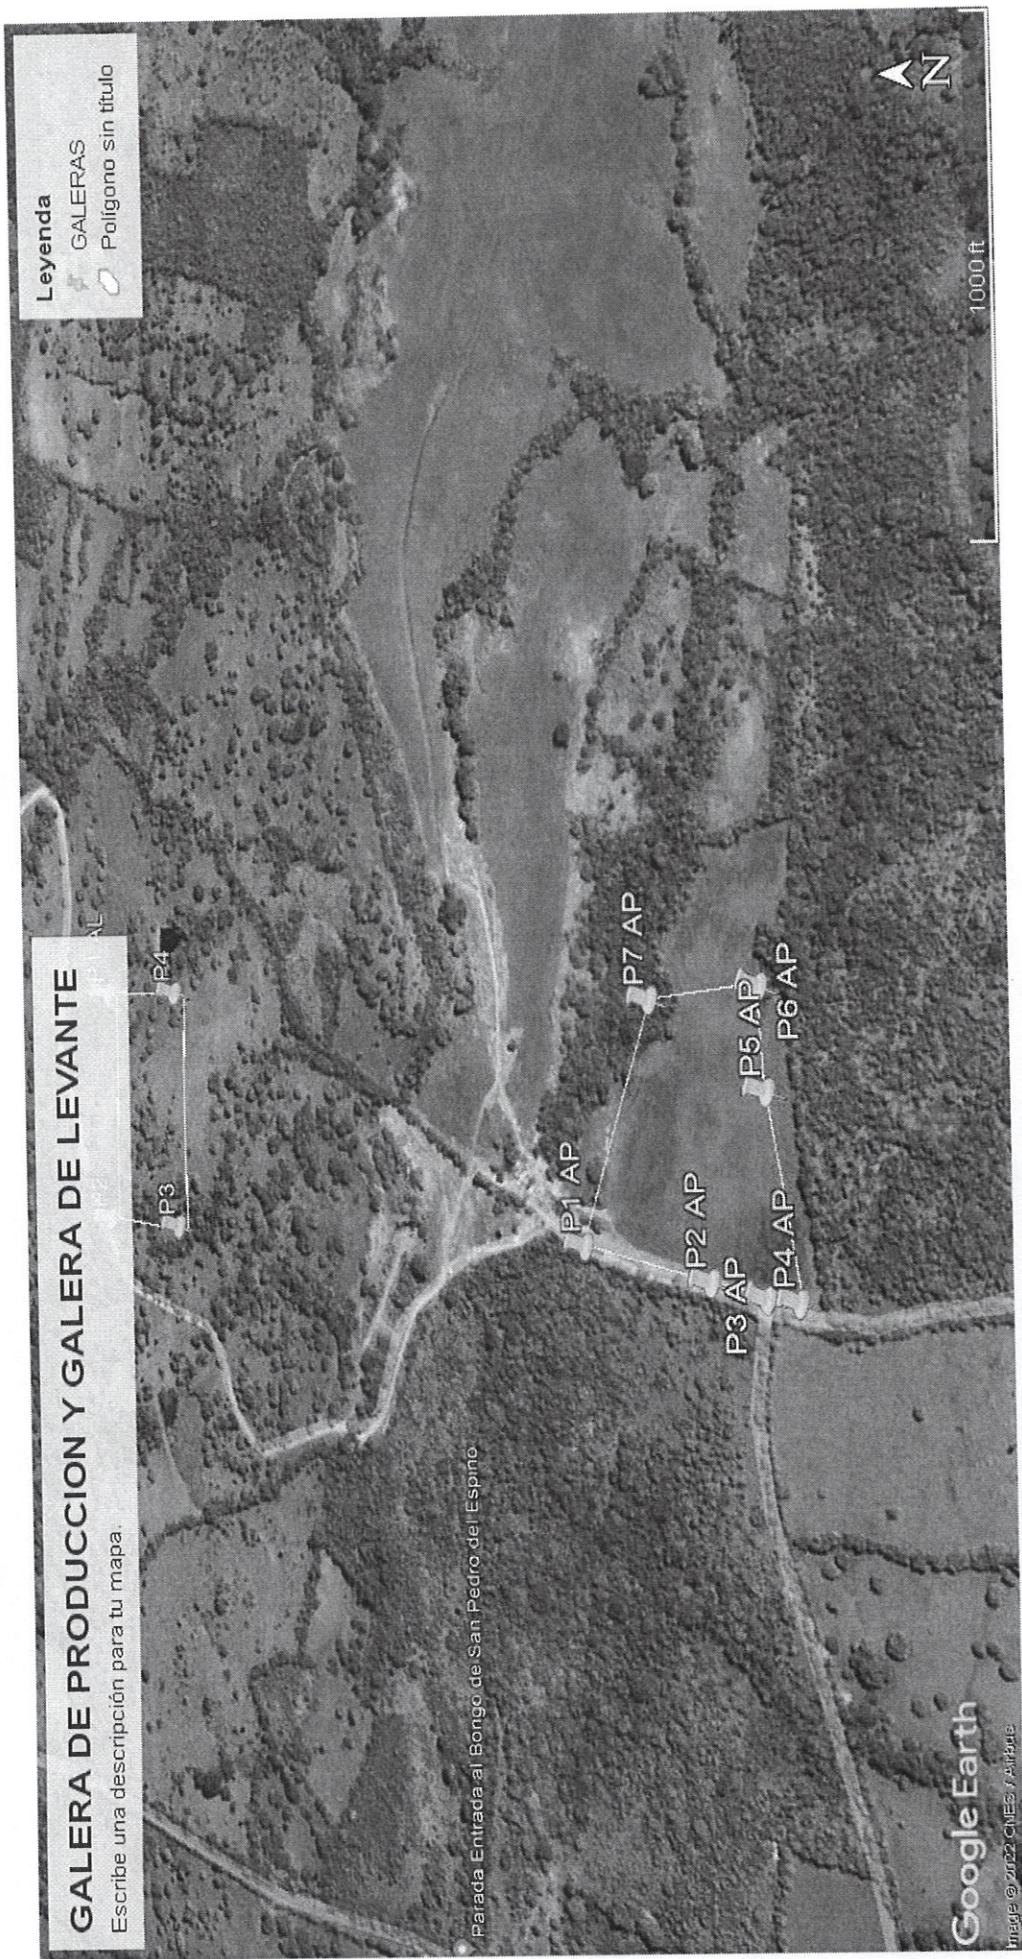
### VIII. IMAGEN DE INSPECCIÓN REALIZADA AL PROYECTO “GALERAS DE PRODUCCIÓN DE HUEVO AGROPECUARIA EL BUEN PASTOR

- Los puntos mostrados por el promotor, concuerdan con las coordenadas establecidas en el EsIA
- No se evidencio presencia de aguas superficiales que puedan afectar el desarrollo del proyecto
- Continuar con el proceso de evaluación del EsIA.
- El promotor debe cumplir con las medidas de mitigación establecidas en el EsIA y se deben establecer y cumplir con las normas y permisos correspondientes.
- Cumplir con los protocolos de bioseguridad y manejo de mortalidad de aves a fin de evitar malos olores y problemas sanitarios
