SAM-568-2023

ESTUDIO DE IMPACTO AMBIENTAL: Categoría III,

PROYECTO: "Línea Chiriquí Grande- Panamá III,500KV

PROMOTOR: Empresa de trasmisión Eléctrica, S.A.

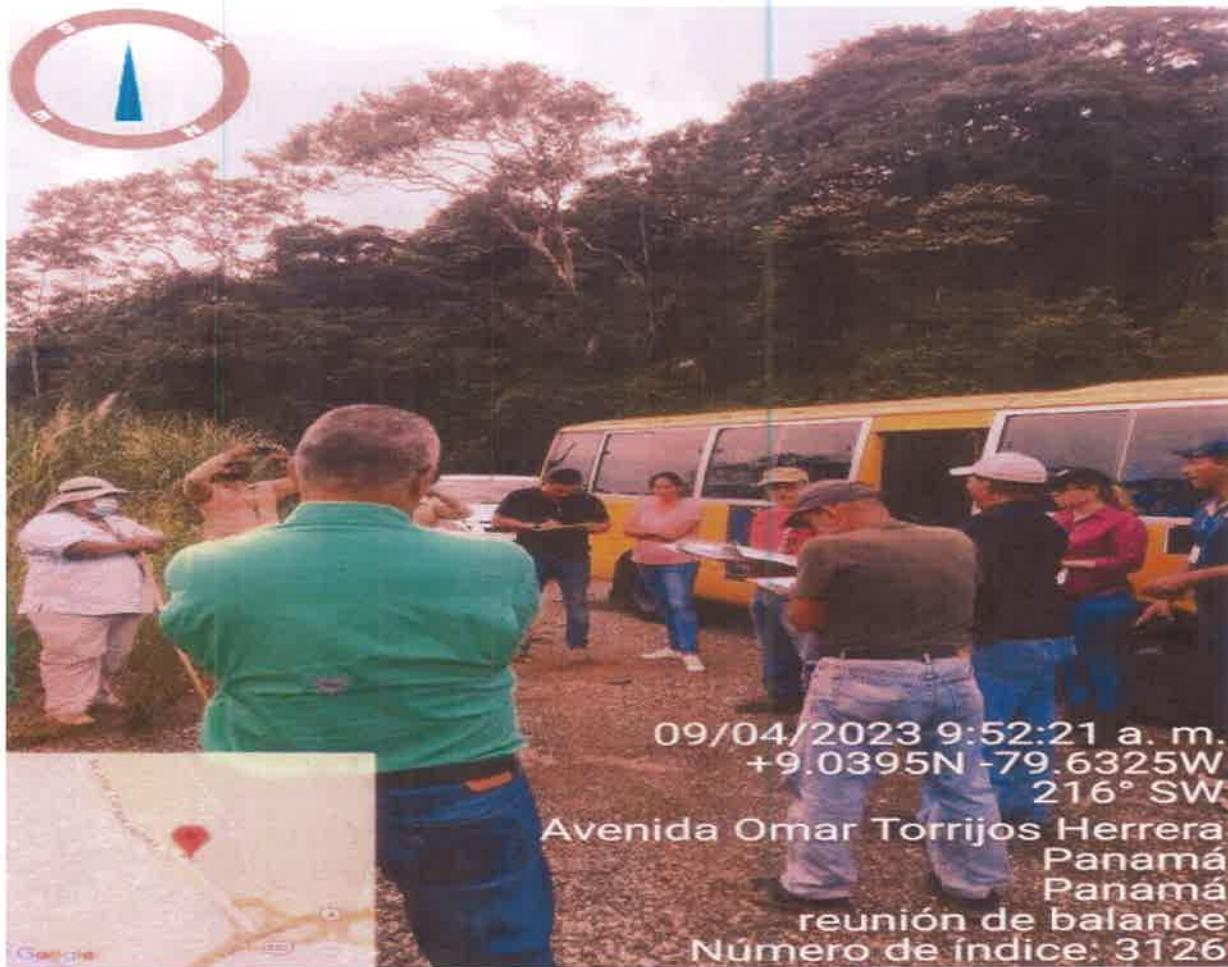
Reunión de balance efectuada el día 04 de septiembre en la avenida Omar Torrijos donde se habló del proyecto y su alineamiento

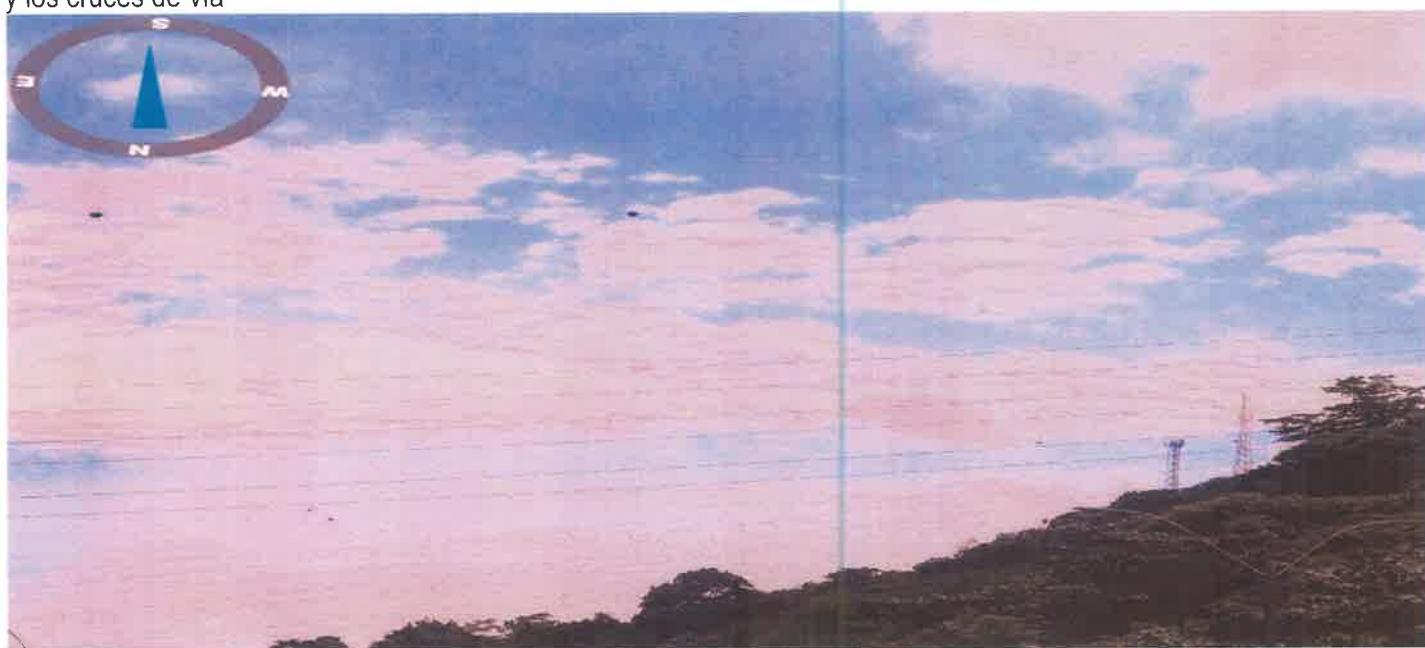
En la vía centenario se inspecciono el alineamiento de la torre 4 en los puntos ubicados como 72 y 74 los cuales se localizaban dentro de las zonas de caminos de cruces y los polígonos de tiro de acuerdo a la inspección Técnico Ocular no se pudo colaborar el tipo de torre ni la altura de los Vanos y Catenarias que atraviesen estos puntos de interconexión lo que es necesario saber para la Navegación Aérea de la zona y los cruces de vía

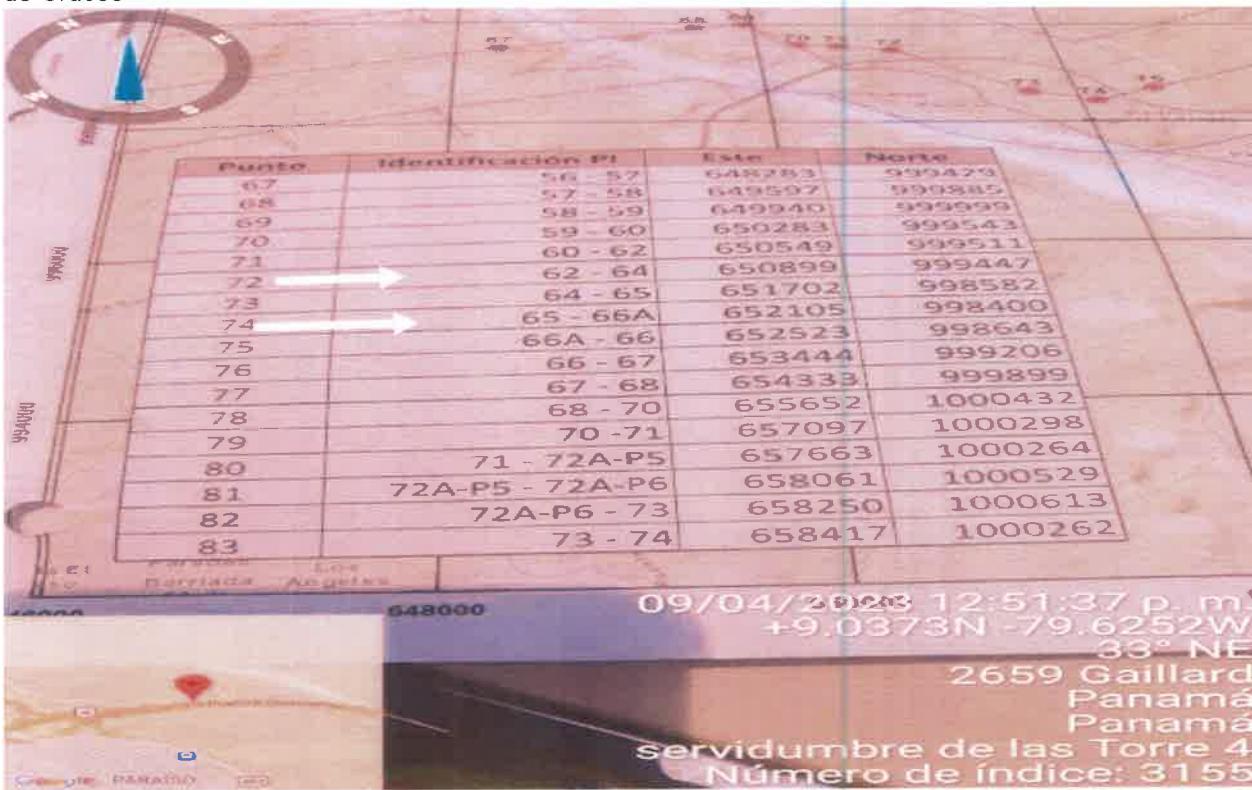
Localización del punto 72 el cual no se pudo inspeccionar por falta de trocha este punto pasa por camino de Cruces

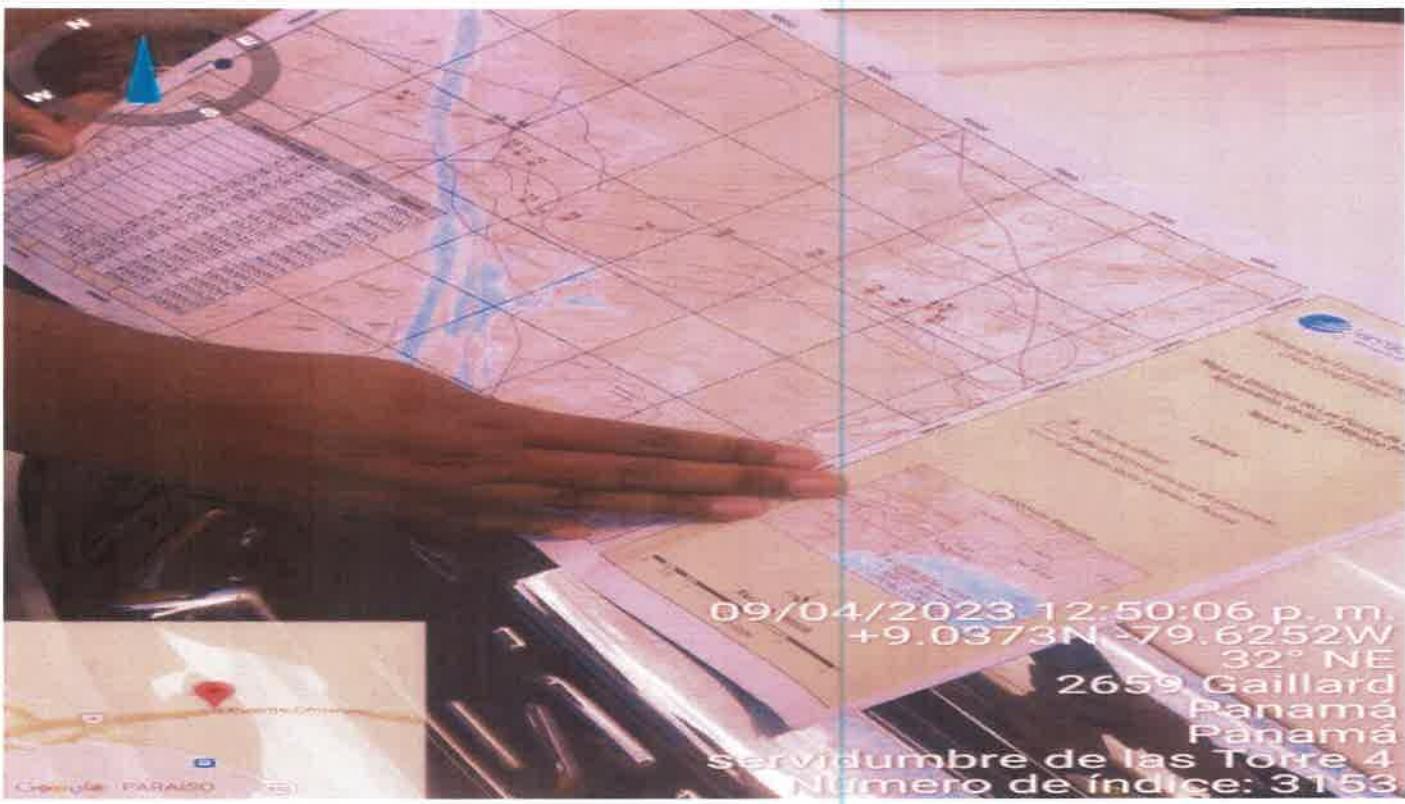
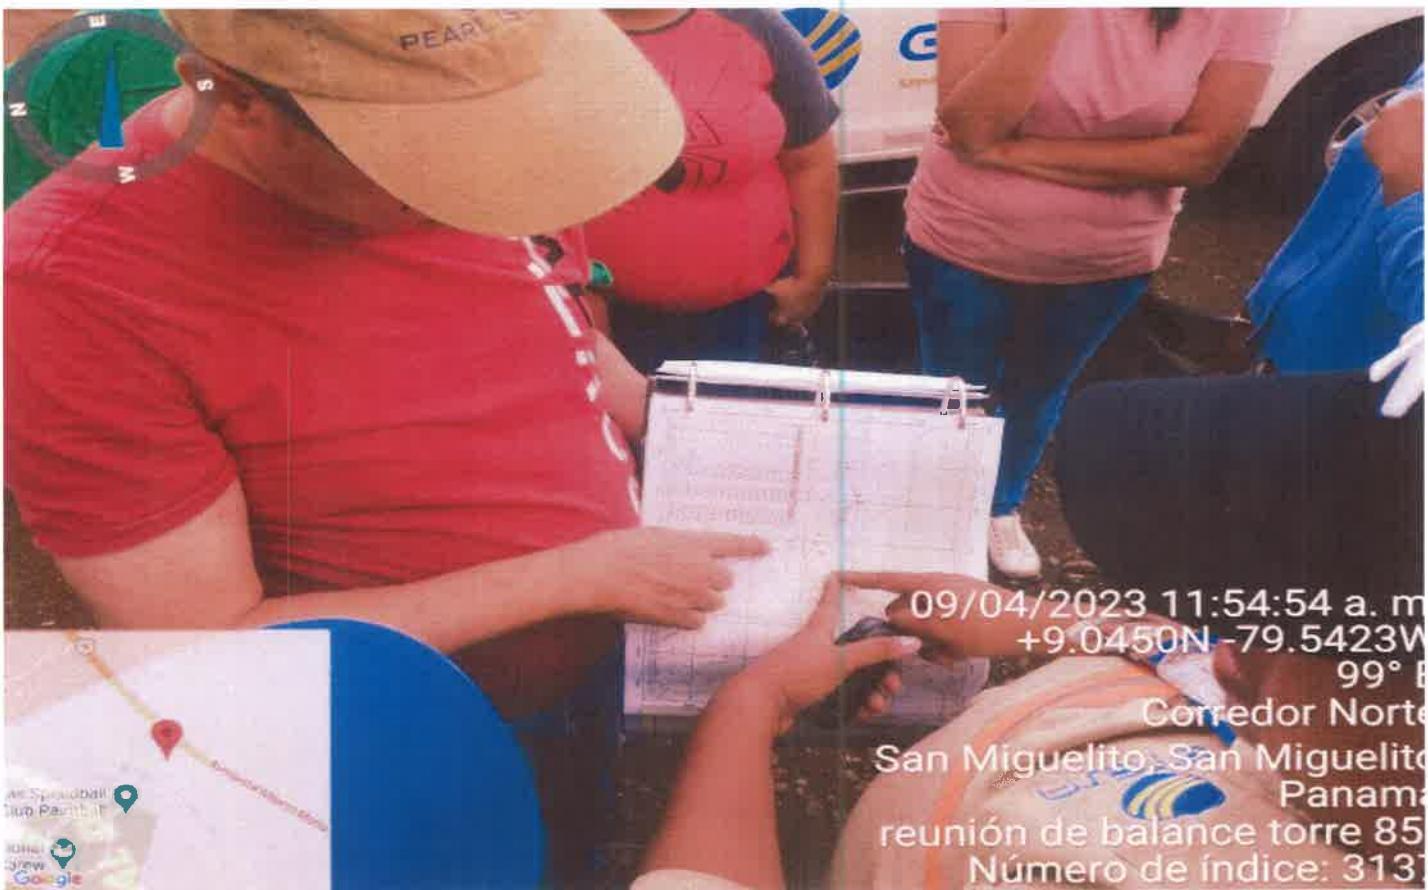
Se verificaron los puntos del alineamiento con las coordenadas suministradas

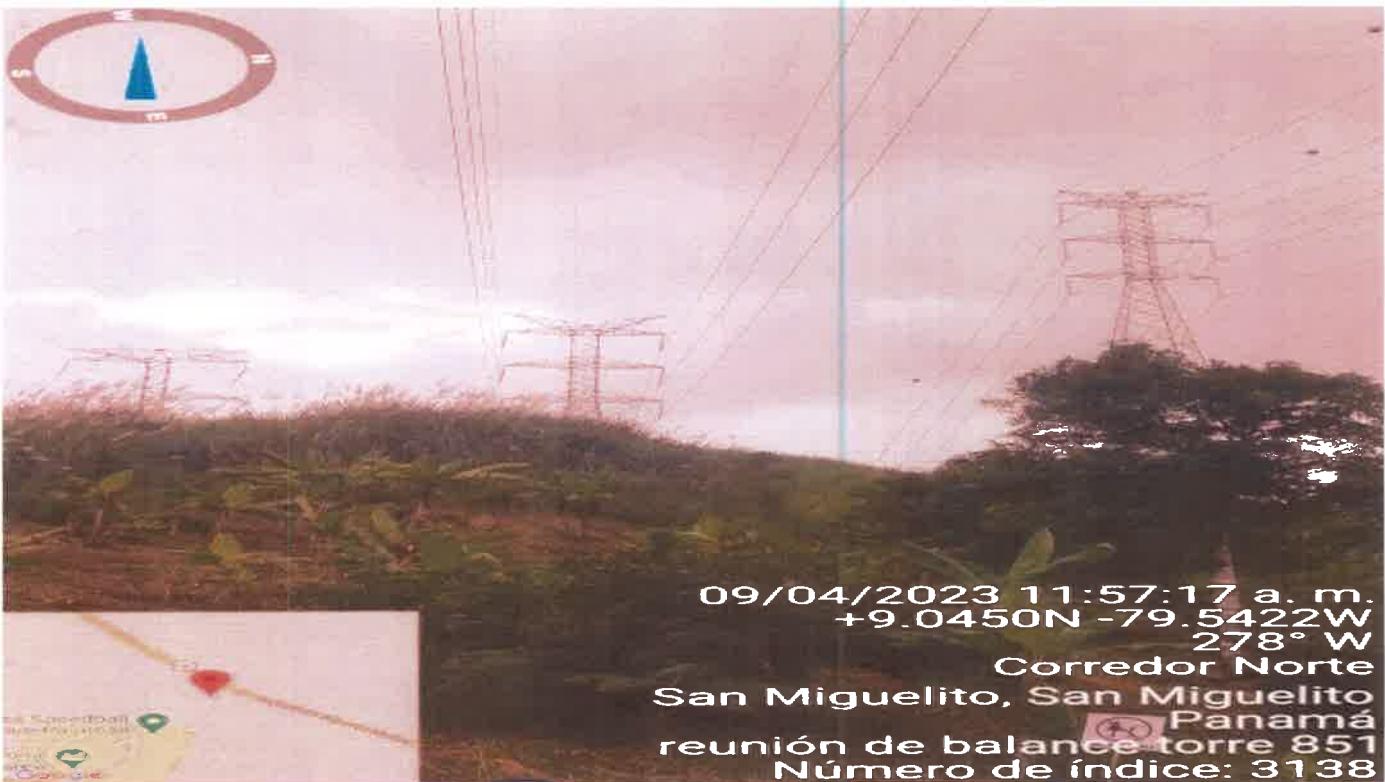
Verificación de los alineamientos 1, 2,3 por donde se interconectara el alineamiento 4

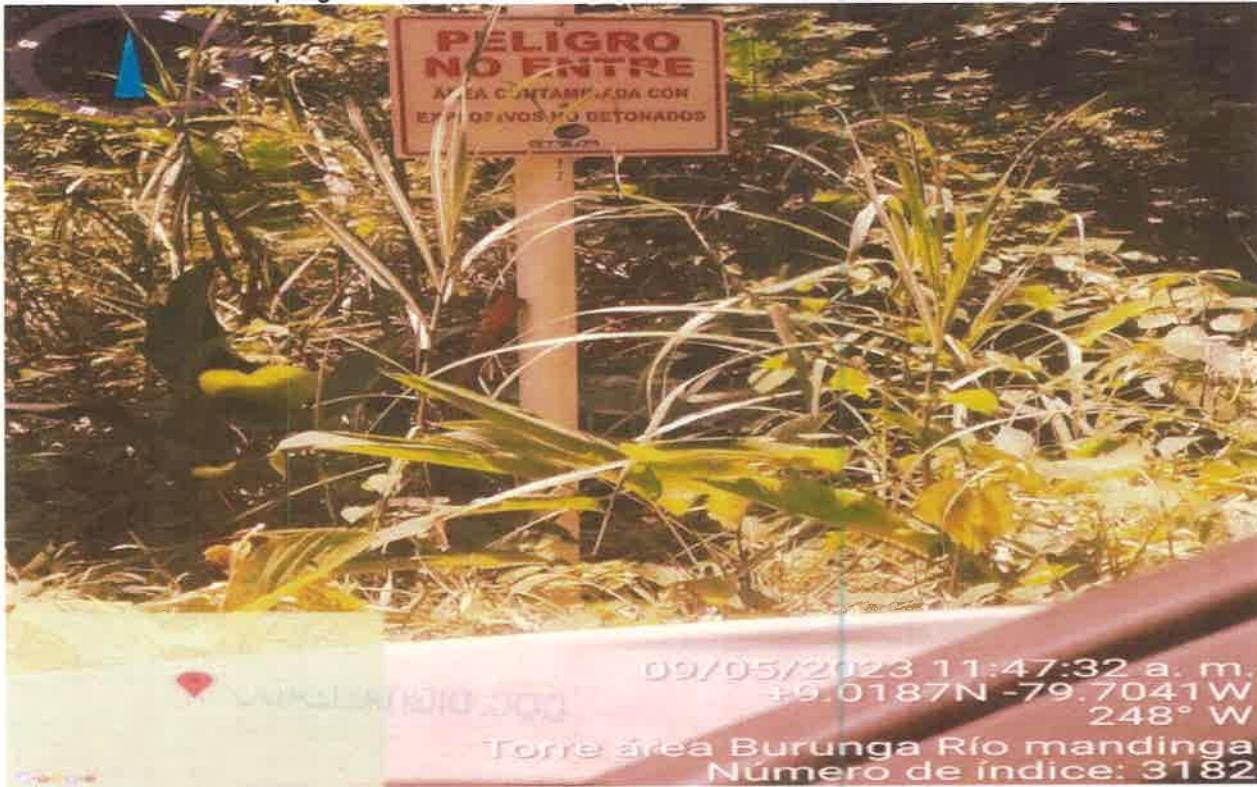
En el área de burunga se pudo escuchar una familia de primates (aulladores) y algunas aves rapases. No se pudo acceder al área de las fuentes hídricas por que no se marcó la trocha, se observó los letreros que señalan la zona de los polígonos con municiones sin detonar
