Por medio de la presente, se remiten Informes Técnicos de las Secciones Forestal e Hídricos, sobre el proyecto “**REHABILITACIÓN DE UN TRAMO DE CAMINO DE UNA LONGITUD DE 4.5 KILÓMETROS QUE CONDUCE HACIA LA CIMA DEL VOLCÁN BARÚ**”, promovido por **MATERIALES Y SUMINISTROS MENÉNDEZ, S.A.**

INFORME TECNICO DE INSPECCIÓN N°. SSHCH-077-2023

INFORME TÉCNICO N° SF-011-2023

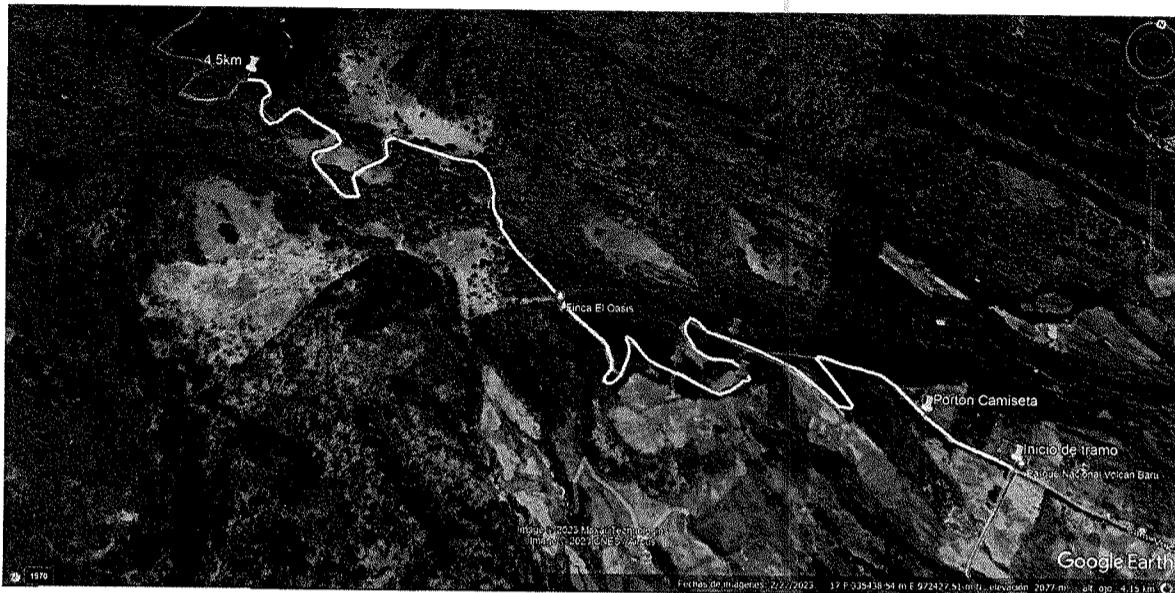
CROQUIS DE INSPECCIÓN A PROYECTO CATEGORÍA II, DENOMINADO REHABILITACIÓN DE UN TRAMO DE CAMINO DE UNA LONGITUD DE 4.5KILOMETROS QUE CONDUCE HACIA LA CIMA DEL VOLCAN BARÚ. ubicado en los corregimientos de Los Naranjos, Palmira, y Bajo Boquete; distrito de Boquete, provincia de Chiriquí.

Alineación del camino a rehabilitar desde la entrada a la cima del PNVB por Camiseta hasta 4.5 km.
