MEMORANDO DSH-144-2023

INFORME TÉCNICO No. DSH-DCS-006-2023

TIPO DE INSPECCIÓN:	Visita Técnica.
PROYECTO:	VIVI GARDENS
PROMOTOR:	SAN LUCIANO, S.A.
REPRESENTANTE LEGAL:	Mayra Esther Lezcano de Rodríguez
UBICACIÓN:	Corregimiento de Puerto Pilón, distrito provincia de Colón.
FECHA DE INSPECCIÓN:	06 de febrero de 2023.
FECHA DE ELABORACIÓN DEL INFORME:	10 de febrero de 2023.
PARTICIPANTES EN LA INSPECCIÓN:	<ul style="list-style-type: none">• Dirección de Seguridad Hídrica (DSH)<ul style="list-style-type: none">○ Jonatan Rodríguez - Técnico del departamento de Conservación de Suelos.• Dirección de Evaluación de Impacto Ambiental<ul style="list-style-type: none">○ Alexis Abrego – Técnico evaluador de Estudios de Impacto Ambiental○ Milagros Abrego – Técnico evaluador de Estudios de Impacto Ambiental• Proyecto Vivai Gardens<ul style="list-style-type: none">○ Consultor

Inspección técnica a proyecto Vivai Gardens para la verificar la existencia de cuerpos de agua.

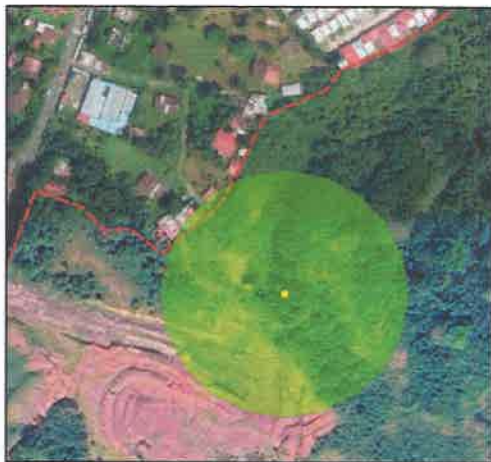
2. En la imagen presentada a continuación se muestran 2 cuerpos de agua
 - a. El numero 2 ya está contemplado en el plano de anteproyecto, solo queda pendiente agregar el radio de protección de la naciente tal como se acordó en la inspección y como se muestra en la imagen.
 - b. Para el cuerpo de agua número 1, reiteramos nuestra posición en cuanto a la conservación de las fuentes hídricas y su bosque de galería, incluir según se muestra en la imagen la zona de protección de esta quebrada en el plano de anteproyecto, para que sirva de precedente al momento de presentar estudios de impacto ambiental en futuras etapas del proyecto.

1. Incluir radio de protección al área aguas arriba del punto 2 (coordenadas de la foto n°5) (radio de 100m)
