MEMORANDO DSH-149-2023

ASUNTO : Inspección al área del proyecto “PALMANOVA”

**INFORME DE INSPECCIÓN No. DSH-DCS -009 -2024
“PALMANOVA”****DATOS GENERALES**

Nombre y categoría del proyecto:	PALMANOVA, - Categoría II
Nombre del promotor:	LA ARBOLEDA PROPERTIES GROUP, S.A
Fecha del Informe:	19/03/2024
Ubicación del proyecto:	Corregimiento de Las Garzas, distrito y provincia de Panamá
Nombre y No. de la Cuenca donde se ubica el proyecto:	Nº 148 del Río Bayano, 146 Rio Pacora

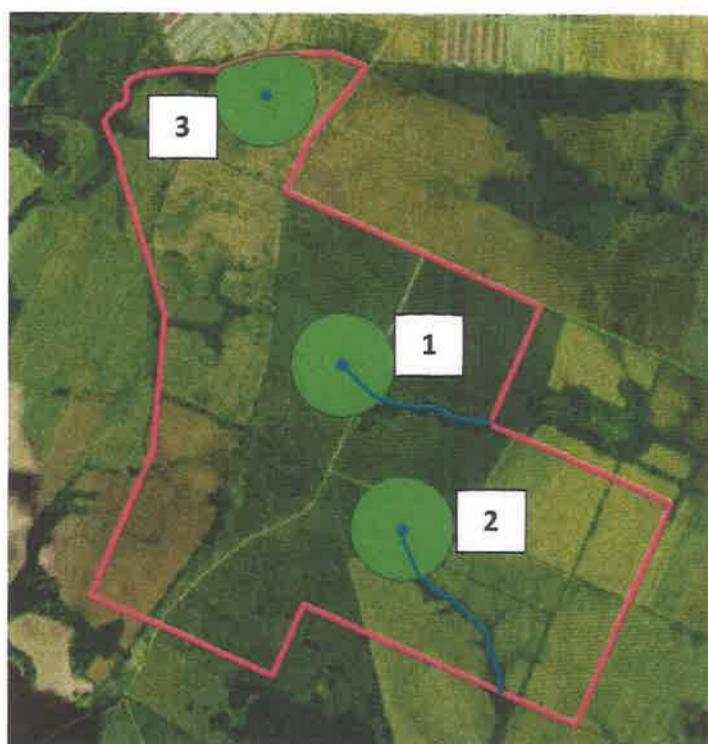
Punto n°1: En el recorrido de este primer punto se evidencia la ausencia de una fuente hídrica permanente, sin embargo, se distingue la presencia de un cuerpo de agua que se origina como resultado de un antiguo abrevadero diseñado para el suministro de agua al ganado bovino que históricamente pastaba en esta área. El exceso de agua que se acumulaba en este abrevadero, al alcanzar su capacidad máxima, fluye hacia áreas más bajas.

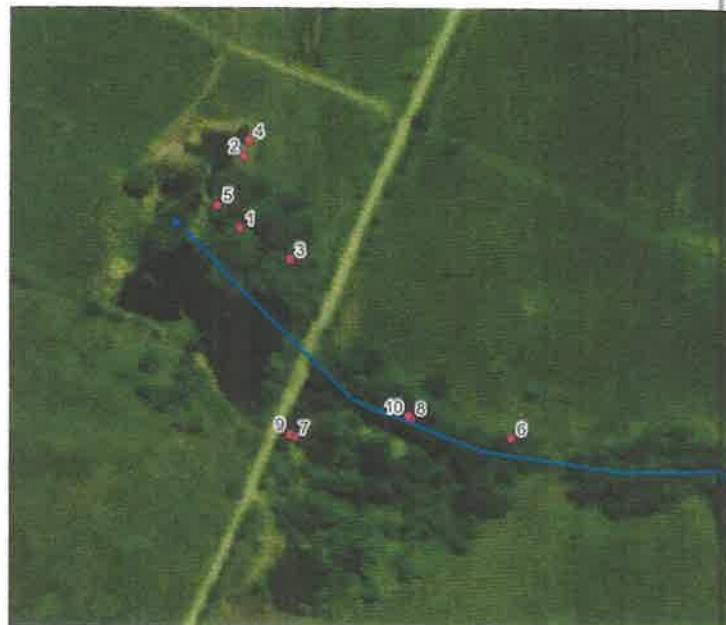
- ✓ **Punto n° 2:** En este punto tampoco se identificó un cuerpo de agua permanente, debido a la dinámica topográfica del sitio las aguas que escurren superficialmente convergen en esta zona (drenaje pluvial)

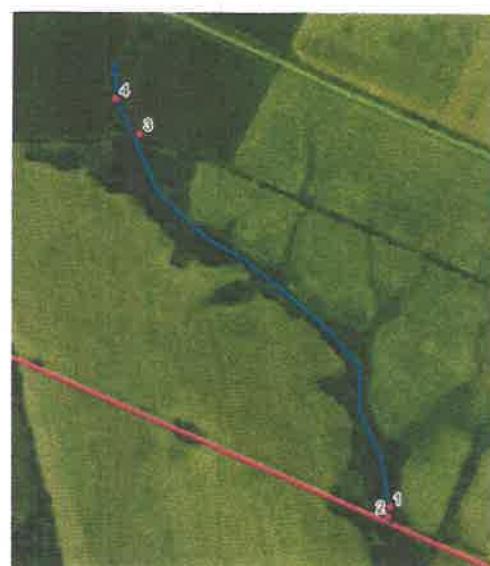
Punto n° 3: en este punto las consideraciones topográficas son similares al punto 2, con la diferencia que las aguas que drenan en esta zona, fluyen hasta llegar a un canal revestido que se encuentra fuera del polígono del proyecto.

Canal revestido: punto n°1 del cuadro de coordenadas. (Primera foto)
