SAM-234-2024

**ESTUDIO DE IMPACTO AMBIENTAL:** Categoría II, DEIA II-F-011-2024

**PROYECTO: "ESTUDIO, DISEÑO Y CONSTRUCCIÓN DE ROMPEOLAS"**

**UBICACIÓN:** el área conocida como La Calzada de Amador en el corregimiento de Ancón en el distrito de Panamá provincia de Panamá. El proyecto se desarrollará en un área de mar de 300 metros

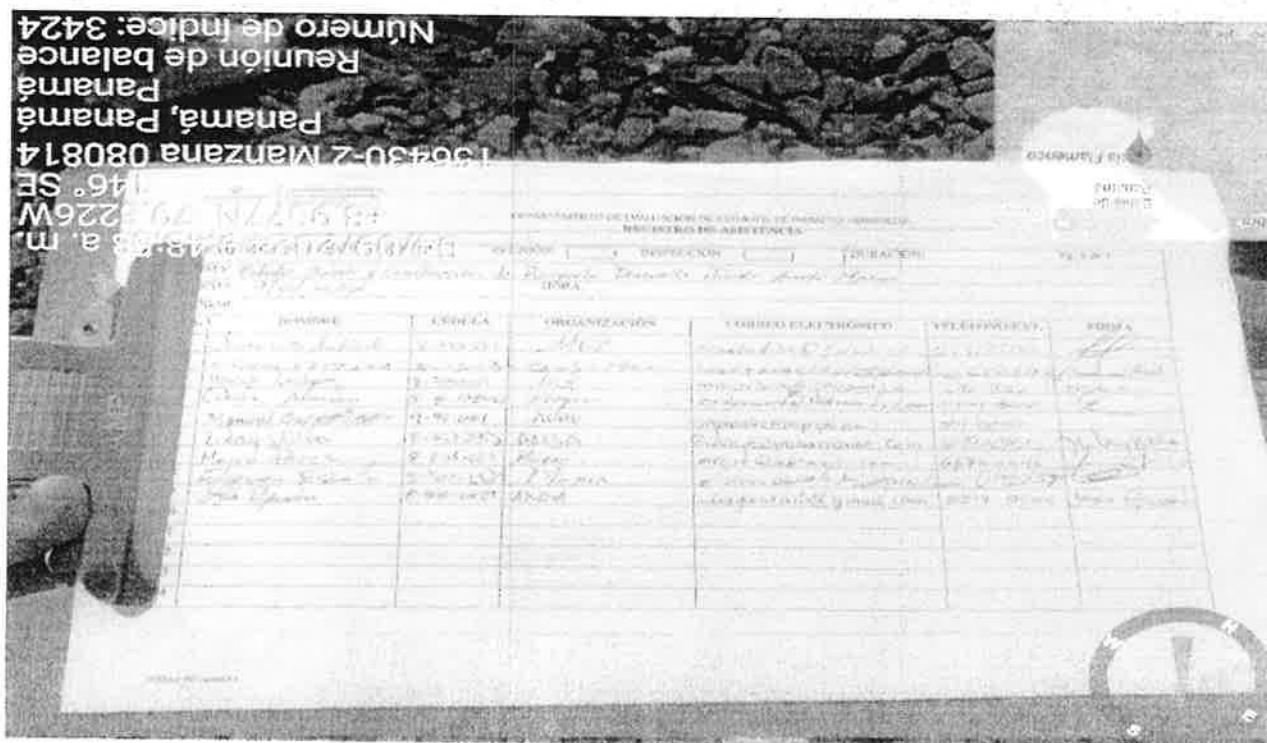
04/09/2024 9:48:15 a.m.  
+8.9077N -79.5225W  
56° N E  
156489 Manzana 080814  
Panamá, Panamá  
Pantasma  
Reunión de balance de  
Número de índice: 3424

Reunión de balance de la Inspección Tec-Ocular Categoría II, DEIA II-F-011-2024 "ESTUDIO, DISEÑO Y CONSTRUCCIÓN DE ROMPEOLAS"

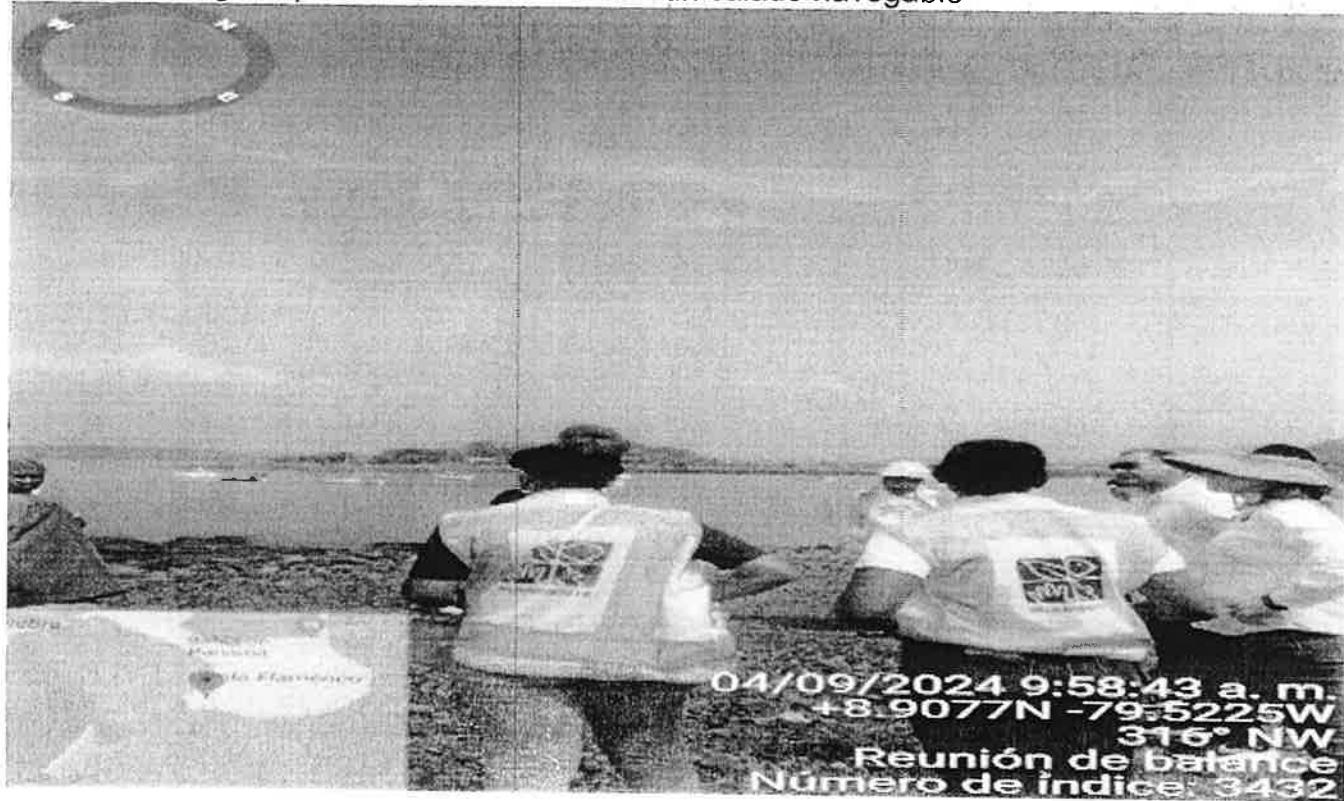
Dirección del futuro rompeolas se aprecian estructuras que pueden verse afectadas por la acumulación de sedimentos se debe aclarar quien realizará la limpieza o dragado periódico para mantener un calado navegable
