MEMORANDO DSH-275-2024

Asunto: Inspección a campo del Estudio de Impacto Ambiental Categoría II titulado “LA PERLA RESORT & MARINA (PRIMERA FASE DE LA PRIMERA ETAPA).”

INFORME DE INSPECCIÓN No. 039-2024.

NOMBRE DEL PROYECTO	“LA PERLA RESORT & MARINA (PRIMERA FASE DE LA PRIMERA ETAPA)”.
UBICACIÓN:	Corregimiento San Miguel, distrito de Balboa, provincia de Panamá.
FECHA DE INSPECCIÓN:	Jueves 16 de mayo del 2024.
FECHA DE ELABORACIÓN DEL INFORME:	Martes 21 de mayo del 2024.
PARTICIPANTES EN LA INSPECCIÓN:	<ul style="list-style-type: none">• Víctor Flores (Topógrafo de la empresa)• Alvin Datzel Chávez (Dirección de Costas y Mares)• Samira Kiwan (Dirección de Costas y Mares)• José González (Unidad Ambiental – AMP)• Enrique Bethancourt (Sección Forestal)• Juan Abrego (Ministerio de Ambiente)• Rodrigo Almanza (Ministerio de Ambiente - Regional Metropolitana)• Analía Martínez (Dirección de Evaluación de Impacto Ambiental)• Ana Mercedes Castillo (Dirección de Evaluación de Impacto Ambiental)• Itzel Peña (Dirección de Seguridad Hídrica)

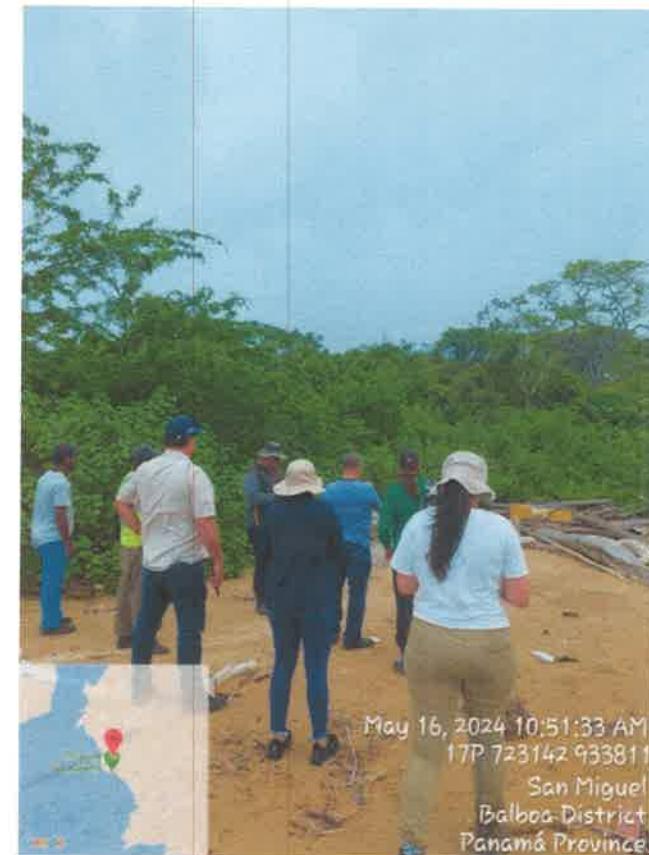
Imagen N°1. Fotos del personal que participo en la inspección recibiendo una breve introducción del proyecto por el topógrafo de la consultora.

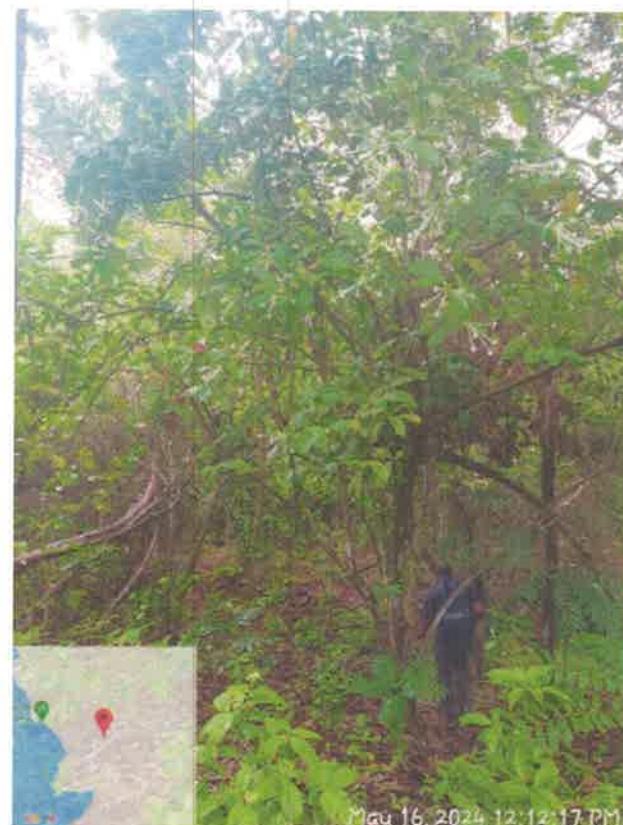
Como parte de los componentes hidrológicos se observó en campo la parte topográfica con un área boscosa correspondiente al tipo de “Bosque Semi caducifolio Tropical de Tierras Bajas”.

Imagen N°2. Identificación de terreno. Correspondiente al tipo de “Bosque Semi caducifolio Tropical de Tierras Bajas”
