## INFORME TÉCNICO DE INSPECCIÓN

DRCC-IIO-194-2022

| Proyecto: | "REGLÓN 1: REHABILITACION DE CAMINOS DE PRODUCCION (AGROPECUARIOS), PARA LA PROVINCIA DE COCLE"; CAMINO EL PEÑON – BAJO GRANDE" |
| Fecha de inspección: | 07 de diciembre de 2022 |

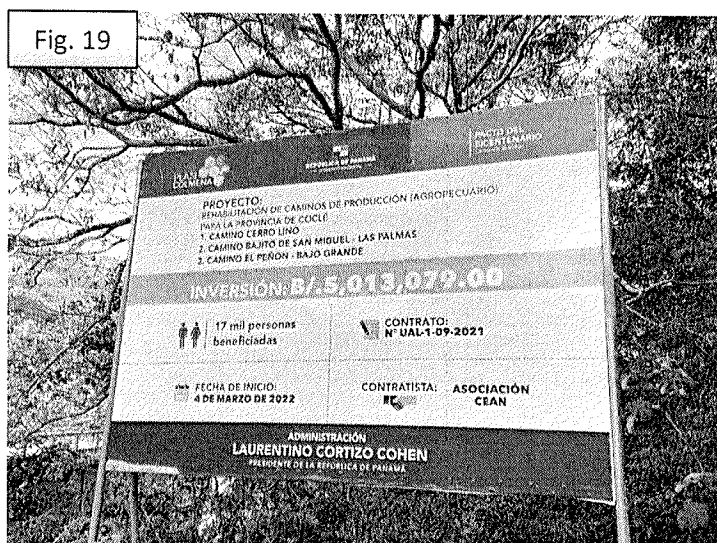
Fig. 19: Letrero con datos de los tres proyectos contemplados mediante el contrato N° UAL-1-09-2021, ubicado en Bajo Grande.
