**DIRECCION REGIONAL DE CHIRQUI
SECCIÓN DE EVALUACION DE IMPACTO AMBIENTAL
INFORME TÉCNICO DE INSPECCIÓN No. 115-2023**

**Gira de Inspección de Campo al sitio donde se desarrollará el EsIA Cat. I:
“RESIDENCIAL EL FLOR”**

Proyecto:	RESIDENCIAL EL FLOR
Promotor:	INMOBILIARIA EL PUENTE, S.A.
Ubicación del proyecto:	CORREGIMIENTO: DOLEGA DISTRITO: DOLEGA PROVINCIA: CHIRQUI
Fecha de la inspección:	23 DE NOVIEMBRE DE 2023
Fecha del informe:	27 DE NOVIEMBRE DE 2023
Participantes en la Inspección:	<p>Por parte de la Dirección Regional – Sección de Evaluación de Impacto Ambiental:</p> <ul style="list-style-type: none"> - Lcda. Tharsis González – Evaluadora - Ing. Víctor Quintero – Evaluador <p>Por parte de la firma consultora:</p> <ul style="list-style-type: none"> - Lcdo. Isidro Vargas – Consultor - Lcdo. Magdaleno Escudero - Consultor

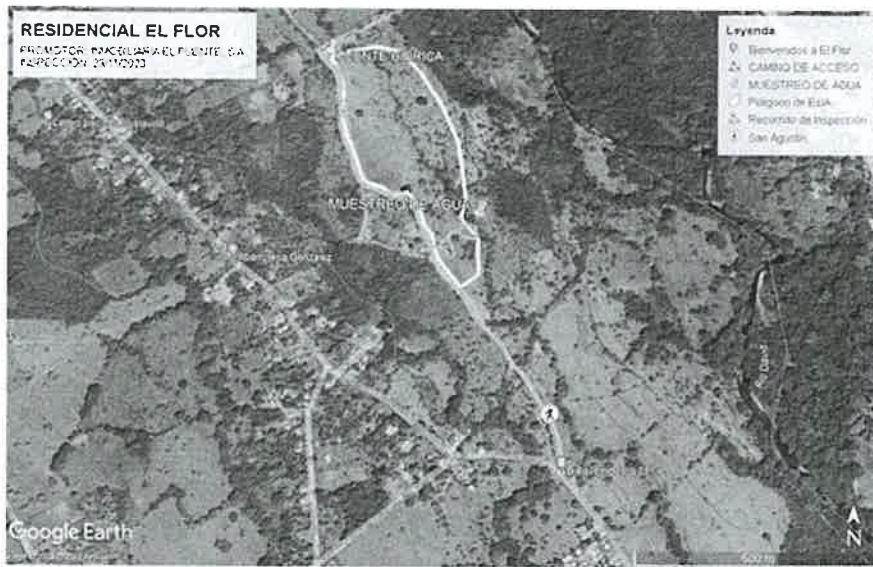
Fig. No. 1: Vistas de la localización del proyecto, presentado en el EsIA y el polígono del área propuesto para el desarrollo del proyecto-color blanco representa el polígono; línea de color turquesa-camino de acceso; línea color naranja-recorrido realizado en inspección.
Fuente: Google Earth
