MEMORANDO-DRPO-SEIA-160-2024

**SECCIÓN DE EVALUACIÓN DE ESTUDIO DE IMPACTO AMBIENTAL**  
**INFORME TÉCNICO DE INSPECCIÓN DE CAMPO DE EsIA, CATEGORÍA II**  
**DRPO-SEIA-II-173-2024**

<b>NOMBRE DEL EsIA:</b>	PLAYA CARACOL SEASHORE
<b>NOMBRE DEL PROMOTOR:</b>	PLAYA CARACOL DEVELOPMENT GROUP, S.A.
<b>REPRESENTANTE LEGAL:</b>	ALFREDO PLACIDO ALEMÁN MIRANDA
<b>ACTIVIDAD ECONÓMICA PROYECTADA:</b>	CONSTRUCCIÓN
<b>CONSULTORES Y Nº DE REGISTRO:</b>	SMART EVIROMENTAL SOLUTIONS, S.A. DEIA-IRC-038-2021
	CORREGIMIENTO DE CHAME Y PUNTA CHAME, DISTRITO DE CHAME, PROVINCIA DE PANAMÁ OESTE.
<b>PARTICIPANTES:</b>	<p><b>Por MiAMBIENTE:</b></p> <ul style="list-style-type: none"> <li>• Yohana Castillo / SEIA</li> <li>• Hilario Rodríguez / SEIA</li> <li>• Miguel Ríos / SSH</li> <li>• Francisco Vera / SEFOR (Agencia de Chame-San Carlos)</li> <li>• Pablo Rodríguez / SAPB</li> <li>• Cándida Jackson / SCOMAR</li> <li>• Ana Mercedes Castillo / DEIA</li> <li>• Estefany Asprilla / DEIA</li> <li>• Génesis Méndez / DICOMAR</li> </ul> <p><b>Por el Proyecto:</b></p> <ul style="list-style-type: none"> <li>• Jorge García / Equipo consultor</li> <li>• Elibeth Mora / Equipo consultor</li> <li>• Desiree Samaniego / Eq

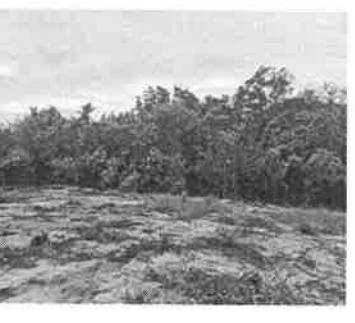
<b>Bosque de amortiguamiento</b>

1. En el momento de la inspección se escuchó la presencia de avifauna.
2. El área a utilizar para el proyecto Playa Caracol Seashore, es de 35.59 hectáreas.
3. Cómo las inspecciones obedecen a corroborar lo plasmado en un documento, puedo enfatizar que la consulta pública del Estudio de Impacto Ambiental Categoría II, "Playa Caracol Seashore" presenta un 61% de los encuestados no conocen el proyecto, llama la atención por la categoría del proyecto que más de la mitad de los encuestados no conozcan el proyecto.
