**DIRECCIÓN REGIONAL DE PANAMÁ METROPOLITANA**  
**MEMORANDO**  
**DRPM-213-2024**

MINISTERIO DE AMBIENTE  
DIRECCIÓN REGIONAL DE PANAMÁ METROPOLITANA  
SECCIÓN DE EVALUACIÓN DE IMPACTO AMBIENTAL  
INFORME TÉCNICO DE INSPECCIÓN No. 007-15-07-2024

FECHA DE INSPECCIÓN:	27 DE JUNIO DE 2024																		
PROYECTO:	ESTUDIO, DISEÑO, CONSTRUCCIÓN, OPERACIÓN Y MANTENIMIENTO DE UN NUEVO SISTEMA DE AGUA POTABLE (DESALINIZADORA) PARA LA ISLA TABOGA Y REHABILITACIÓN Y MANTENIMIENTO DEL SISTEMA EXISTENTE.																		
CATEGORIA:	II																		
PROMOTOR:	AUTORIDAD DE TURISMO DE PANAMÁ (ATP)																		
LOCALIZACION:	PROVINCIA DE PANAMÁ, DISTRITO DE TABOGA, CORREGIMIENTO DE TABOGA.																		
FECHA DE INFORME:	15 DE JUNIO DE 2024																		
EXPEDIENTE	DRPM-IIF-008-2024																		
EXPEDIENTE	DEIA-II-S-027-2024																		
DIEORA:																			
PARTICIPANTES:

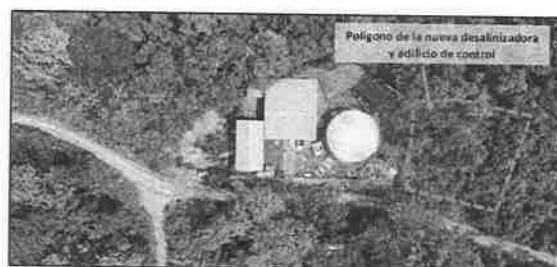
A un costado del terreno ocupado por la planta existente, se encuentra la finca donde se construirá la nueva planta desalinizadora con oficinas administrativas y laboratorios, contemplada en el presente EsIA, siendo esta el sitio con mayor porcentaje de afectación en su composición vegetal, especies de árboles como Guácimo, Niguita, Guarumo, entre otros, esto debido a que para la fase constructiva ésta será removida en su totalidad. Se pudo observar en campo que está conformada mayormente por vegetación de bosque joven o rastrojos.
