David, 5 de agosto de 2024
Nota DRCH- 2251-08-2024

REPÚBLICA DE PANAMÁ
MINISTERIO DE AMBIENTE
DIRECCIÓN PROVINCIAL DE CHIRIQUÍ
SECCIÓN DE SEGURIDAD HIDRICA
Informe Técnico de Campo – SSHCH 027 -2024

INFORME TÉCNICO DE INSPECCIÓN SCYMCH N° 024-07-2024.

INFORME TÉCNICO DEL PROYECTO “HACIENDA COROTÚ”

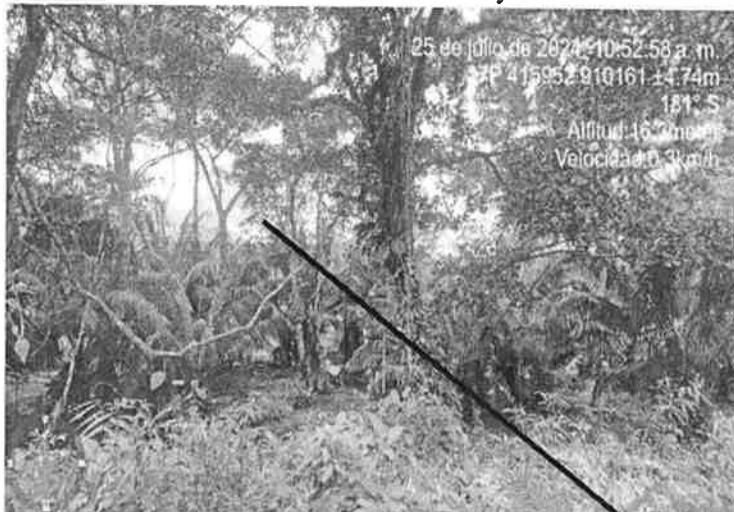
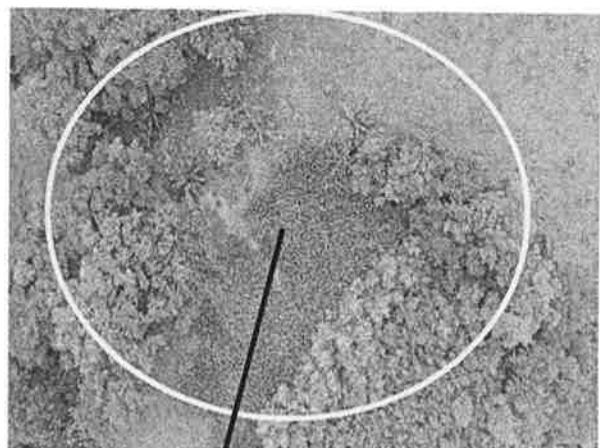
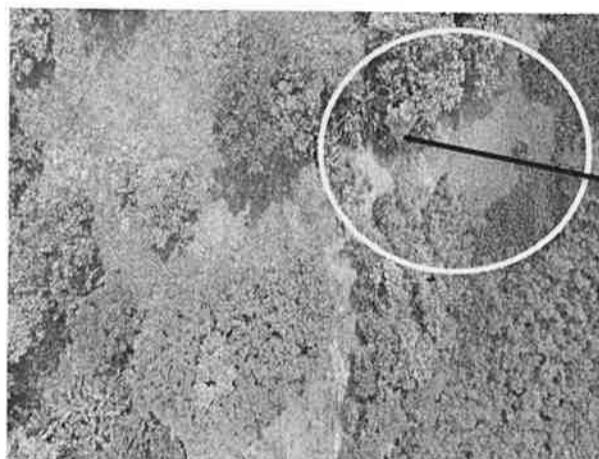
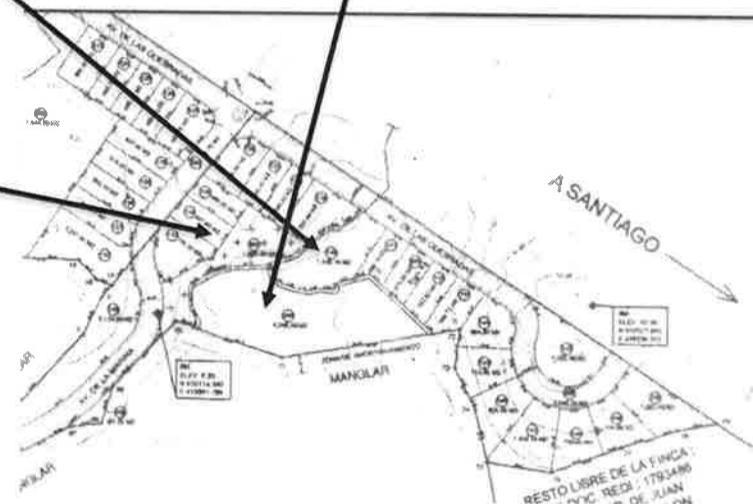
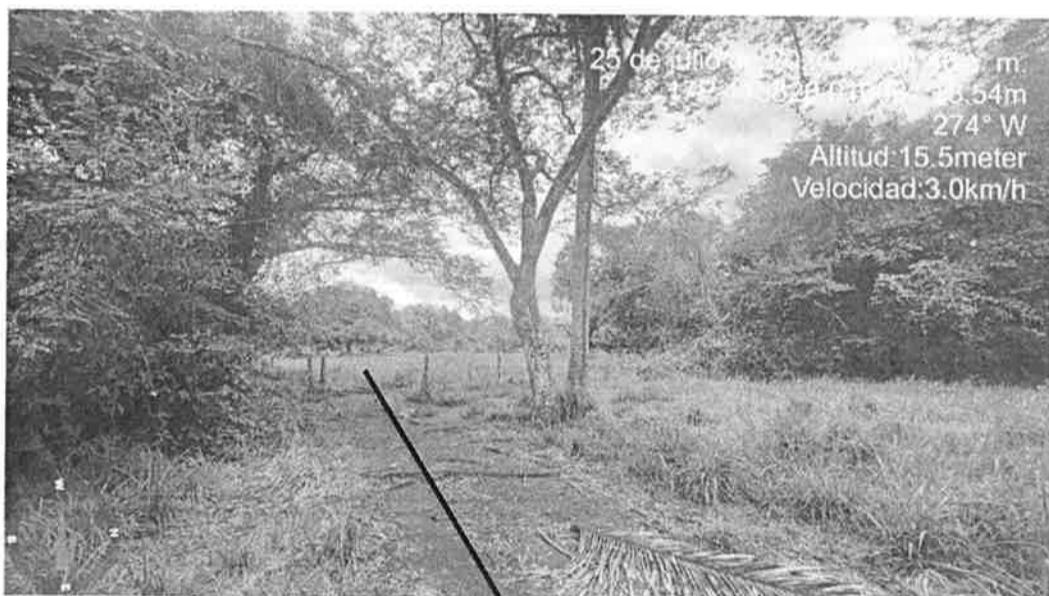
Zona donde se ubica el lote 244 y alrededores.

Sitio donde será trazada la calle, el espacio es relativamente estrecho. Probablemente no guarda los distanciamientos de amortiguamiento al construir la calle.
