Asunto: Entrega del cuarto Informe de Seguimiento Ambiental.

Proyecto: Instalación y Operación de Una Planta de Mezcla Asfáltica, Ubicado en Cerro María Eugenia, Corregimiento de Chilibre, Distrito y Provincia de Panamá

**Cuarto Informe de Seguimiento Ambiental Cuatrimestral
Noviembre 2018 - Febrero 2019**

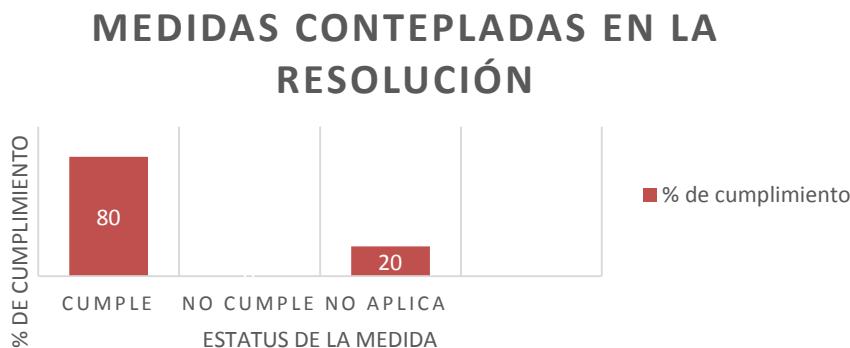
Gráfica 1. Medidas contempladas en la Resolución.

En cuanto a los niveles de cumplimiento contempladas en la RESOLUCIÓN DE APROBACION DRPN-IA 030-2017 del Estudio de Impacto Ambiental, al respecto se debe mencionar que el 80% (12) de las medidas de mitigación son aplicadas, lo que se evidencia en la faena diaria del Promotor debido a que está al día en cuanto a las regulaciones en materia ambiental. El 20% (3) de las medidas no aplican para el presente periodo de informe de seguimiento ambiental, dentro del cumplimiento de la resolución.

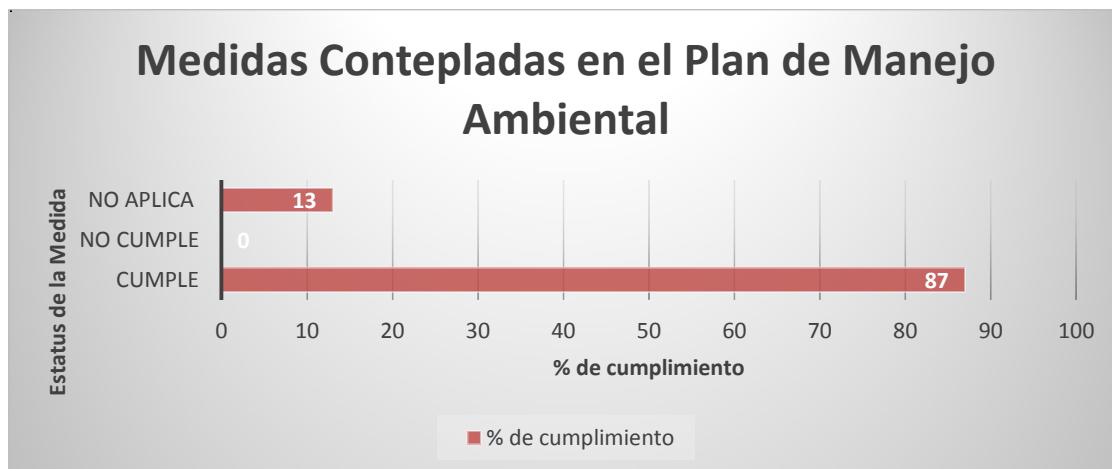
Gráfica 2. Medidas contempladas en el Plan de Manejo Ambiental.

En cuanto a los niveles de cumplimiento de las medidas contempladas en el Estudio de Impacto Ambiental, al respecto se debe mencionar que el 87% de las medidas de mitigación son aplicadas, lo que evidencia la faena diaria de El Promotor por estar al día en cuanto a las regulaciones en materia ambiental. El 13% de las medidas de mitigación dentro del estudio no aplican para el presente periodo de informe de seguimiento ambiental.
