**INFORME TÉCNICO DE EVALUACIÓN (CAT-I)
DRPO-SEFOR-AC-050-2023**

Nombre del Proyecto: "ESTACION DE COMBUSTIBLE Y LOCALES COMERCIALES"

INFORME DE INSPECCIÓN TÉCNICA
SAPB N°-36-2023Proyecto “Estación de Combustibles y Locales Comerciales”
Categoría I

**SECCIÓN DE EVALUACIÓN DE ESTUDIO DE IMPACTO AMBIENTAL
INFORME TÉCNICO DE INSPECCIÓN DE CAMPO DE EsIA, CATEGORÍA I
DRPO-SEIA-IIo-104-2023**

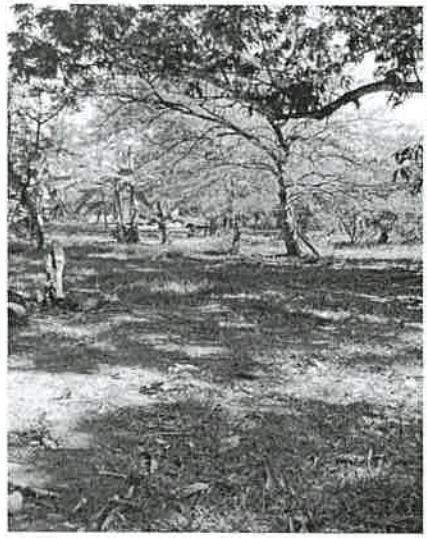
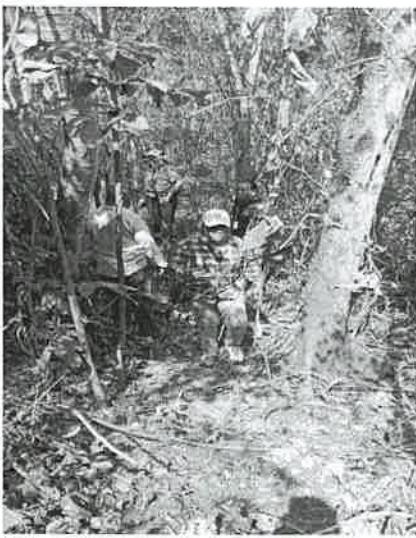
- 1- El terreno a intervenir presenta vegetación mixta y se observó madrigueras en el recorrido indicativo de presencia de mamíferos al igual que se observó aves de varias especies.
- 2- En el sitio de influencia directa se observa fuentes hídrica que nace en el límite de la propiedad.

- 1) De ser aprobado el EsIA, Cat, I; solicitar al empresa Delta América Corp , colocar letreros de aviso que prohíba la cacería y la no extracción de flora y fauna silvestre .

- 2) La empresa promotora y sus contratistas deberán realizar programas de educación ambiental, dirigidos al personal que contrataran en las operaciones del proyecto enfocados a proteger la fauna y flora. para evitar actividades que vayan en contra de la Ley 24 del 7 de junio de 1995.

- 3) La empresa promotora deberá mantener personal idóneo para tomar las medidas necesarias relacionadas a la posible presencia, rescate y reubicación de fauna y flora silvestre in situ.

- 4) La Promotora deberá coordinar con Sección de Áreas Protegidas y Biodiversidad, del Ministerio de Ambiente, Dirección Regional de Panamá Oeste, para las posibles liberaciones que se den o utilizar los formularios establecidos por el Ministerio de Ambiente.
