**INFORME DE INSPECCIÓN TÉCNICA**  
**SAPB-84-2024**

**Proyecto "Adecuación y Nivelación de Terreno y Aprovechamiento de Material Rocoso"**  
**Categoría I**

INFORME TÉCNICO No. DRPO-SSH-128-2024

DRPO-SEIA-IIO-249-2024.

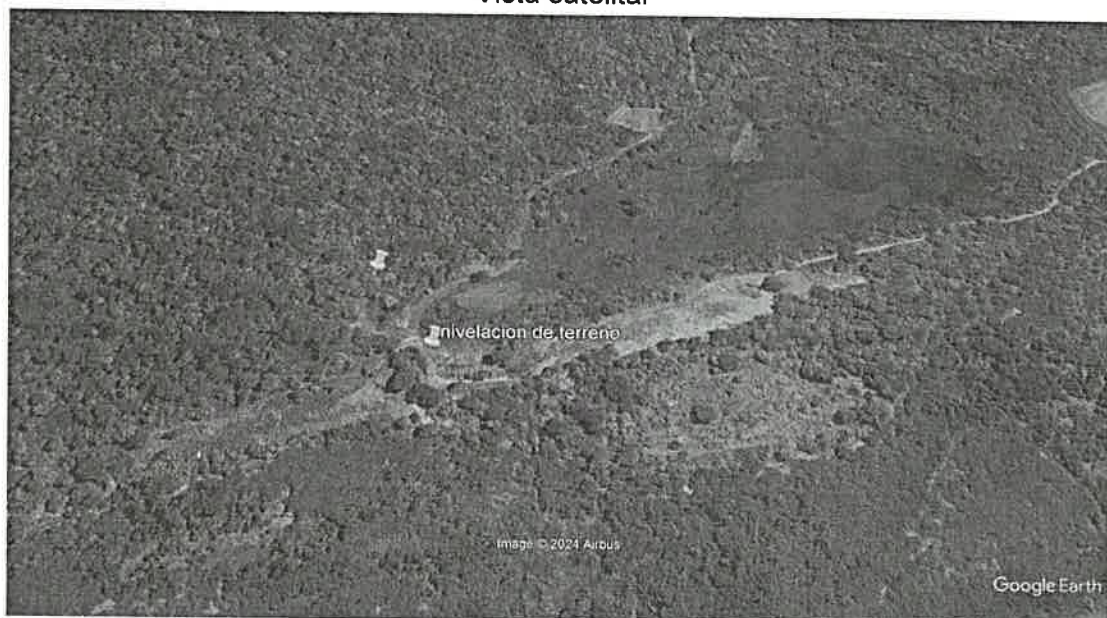
Vista satelital

No.	PRECISION	ALTITUD	Este	Norte	OBSERVACIÓN
1	2		629921	947507	Coordenadas tomadas en el sitio a desarrollar.
			629869	947590
