**INFORME TÉCNICO DE INSPECCION DE EVALUACIÓN DRPO- N °094 -2023**

Verificar la vegetación que está dentro del proyecto en estudio denominado "Movimiento y Adecuación de Terreno".

INFORME DE INSPECCIÓN TÉCNICA  
Nº-SAPB 058-2023Proyecto “MOVIMIENTO Y ADECUACION DE TERRENO”  
Categoría I

**SECCIÓN DE EVALUACIÓN DE ESTUDIO DE IMPACTO AMBIENTAL**  
**INFORME TÉCNICO DE INSPECCIÓN DE CAMPO DE EsIA, CATEGORÍA I**

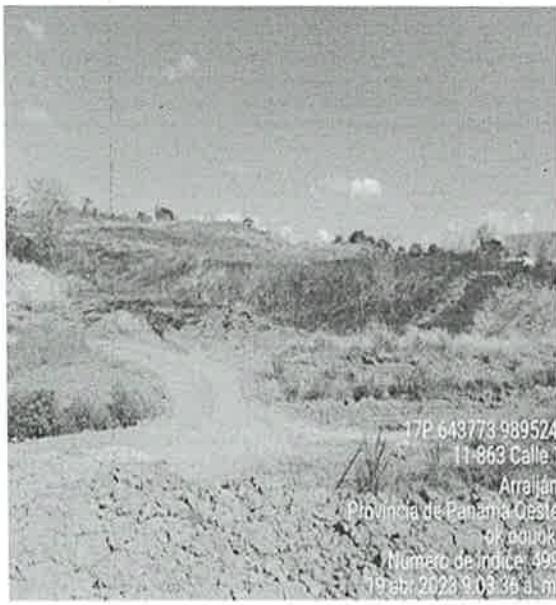
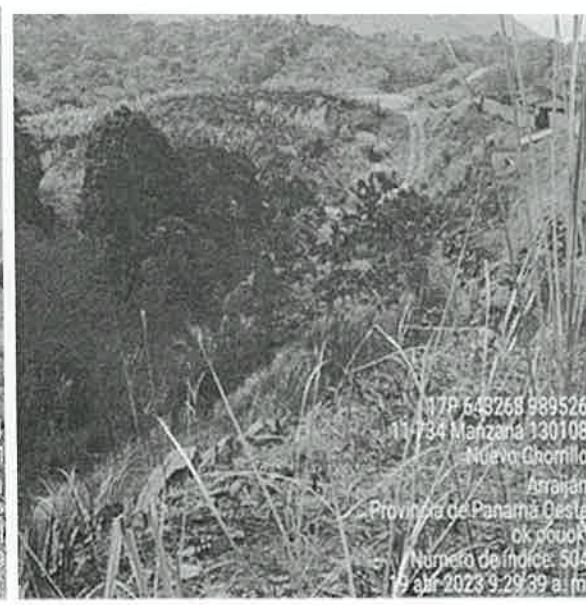
#### Evidencia fotográfica del sitio

No.	PRECISION	ALTITUD	Este	Norte	OBSERVACIÓN
1	2		643773	989524	Coordenada tomada en el sitio a desarrollar.
			643291	989494

- 1- Cabe señalar que el terreno a ser utilizado para el desarrollo de este proyecto presenta factores bióticos y abióticos necesarios para el resguardo y presencia de vida silvestre en riesgo dentro del área de influencia directa y se da la posibilidad a tener presencia de animales en el sitio. Aunado a la superficie total a intervenir 14.49 hectáreas.
- 2- En el sitio de influencia directa se observa fuente hídrica, que deben ser conservadas y protegida de acuerdo a lo que establece la Ley Forestal.
- 3- El terreno a utilizar presenta pendientes entre 0 y 20 %.
- 4- El estudio de Impacto ambiental en el punto 7.2 características de fauna hace mención al avistamiento de aves, sin embargo al existir bosque de galería este puede albergar otras especies tales como iguanas, perezosos, ardillas, y monos titi.

- 1) De ser aprobado el EsIA, Cat, Movimiento y adecuación de Terreno; solicitar al promotor la presentación del respectivo plan de rescate y reubicación de flora y fauna silvestre tomando en consideración la superficie a intervenir y el componente biológico observado en campo.
