PROYECTO  
**LEVANTAMIENTO A GALERA**

UBICACIÓN  
**CORREGIMIENTO DE VACAMONTE, DISTRITO DE ARRAIJÁN, PROVINCIA DE PANAMÁ OESTE.**

CONTENIDO DE HOJA  
**DATOS GENERALES**

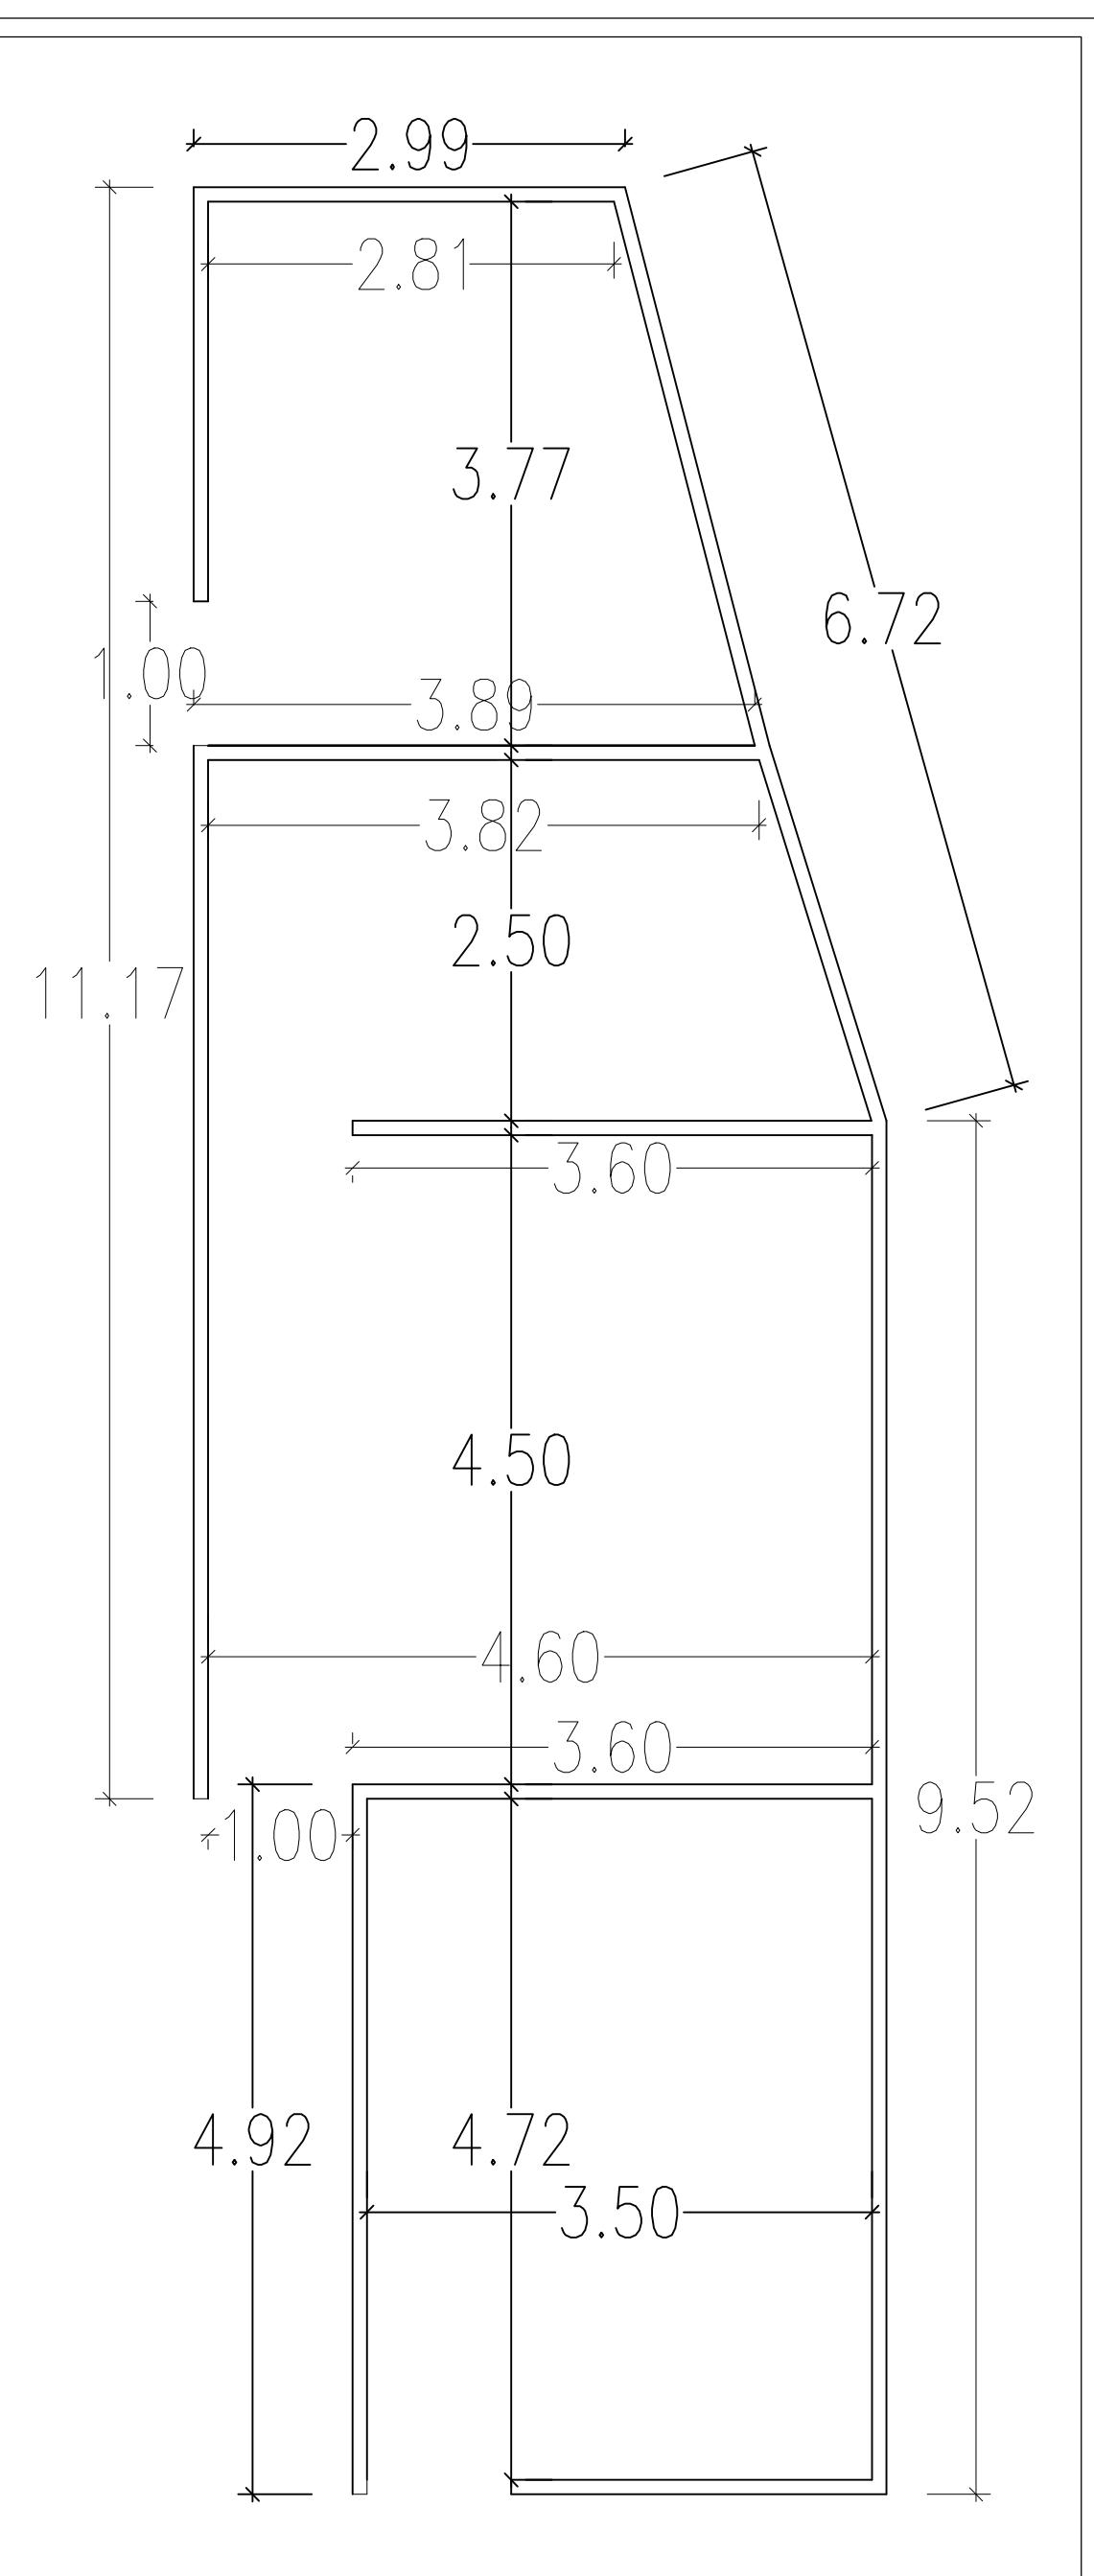
## DETALLE D-2

◆ PARED CON Dintel DESTRUIDO Y SIN CIMENTOS - ÁREA 1

◆ PARED CON FISURAS - ÁREA 5

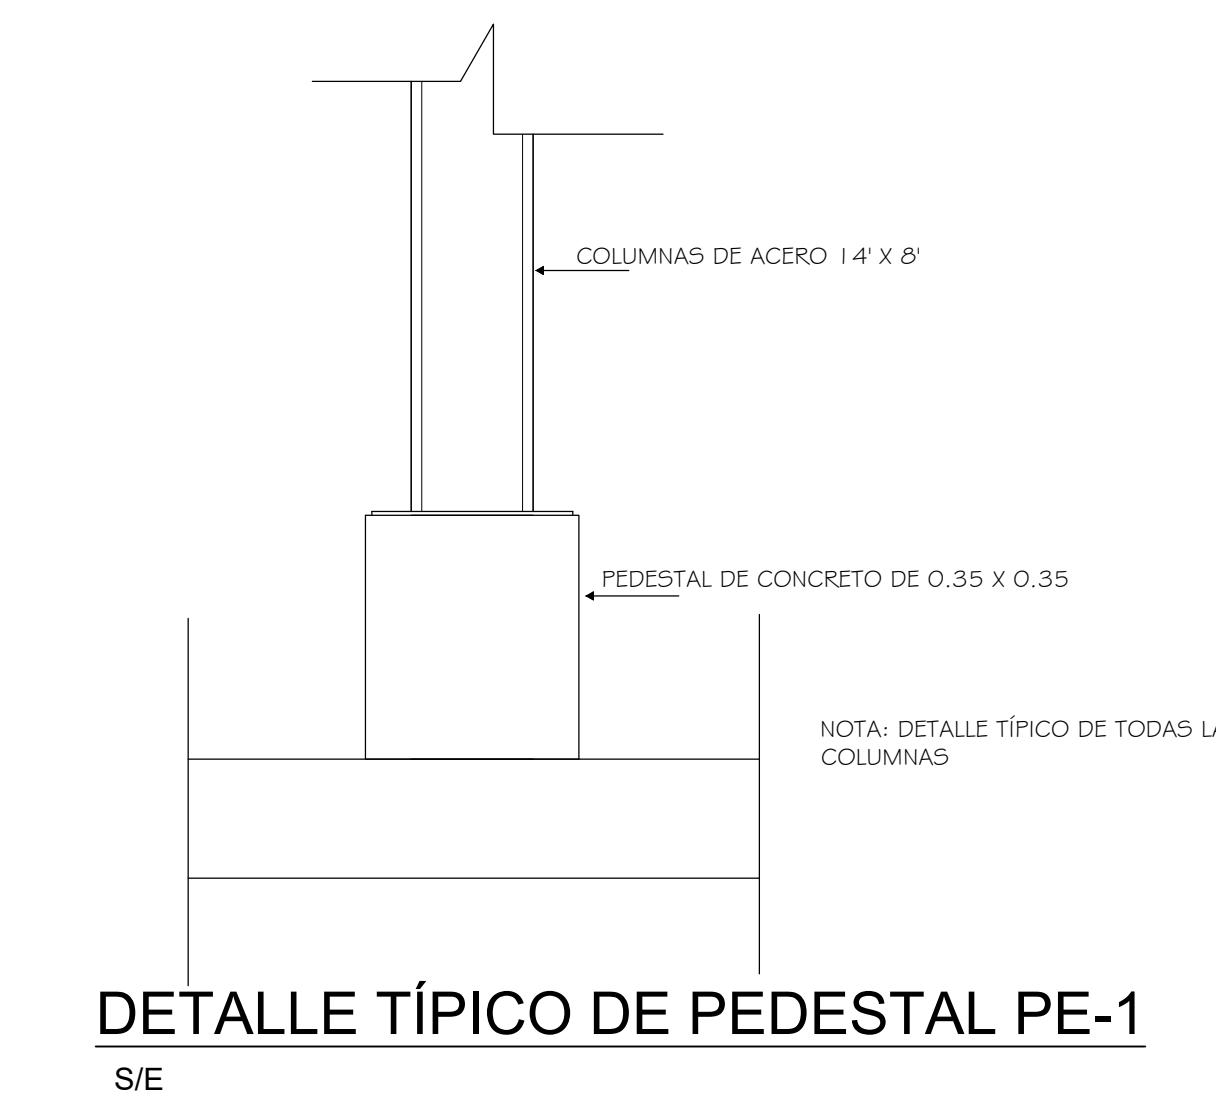
**DETALLE TÍPICO DE PEDESTAL PE-1**

NOTA: AL MOMENTO DEL LA INSPECCIÓN SE OBSERVÓ LAS CARRIOLAS EN BUEN ESTADO LAS CERCHAS Y COLUMNAS ESTABAN CUBERTAS DE OXIDO AL IGUAL QUE LAS LÁMINAS DE ZINC, LA ESTRUCTURA DE COLUMNAS ES DE ACERO, CON CAPITEL DE CONCRETO, AL MOMENTO DE LA INSPECCIÓN NO SE OBSERVÓ RAJADURAS NI OTRO ELEMENTO QUE COMPROMETIERA LA RESISTENCIA. TODAS LAS COLUMNAS TIENEN CAPITEL DE BASE DE CONCRETO
