Rehabilitación, Mejora y Mantenimiento
por Estándares de Desempeño de la
Carretera Panamericana Este

INFORME PE-RE-F2-I.002

ESTUDIO GEOTÉCNICO

Fecha: 06 Agosto, 2024

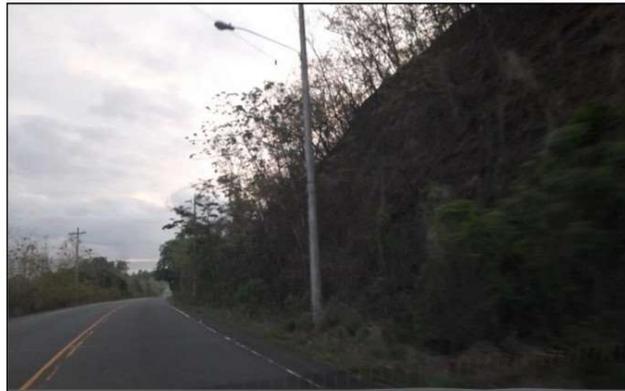
principalmente por tobas de grano fino, la cual presenta niveles de erosión en cara de talud. Ubicado al costado derecho de la Carretera. No presenta cuneta a pie de talud.

Ilustración 19 Talud en roca PK59+000

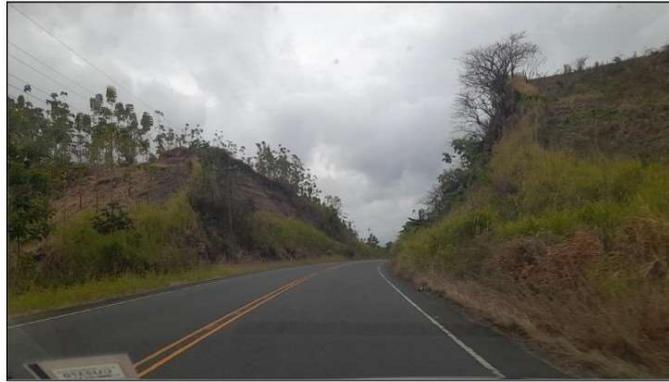
- Talud 60+160: Talud en roca al costado derecho e izquierdo de la Carretera. Aflora roca En el talud izquierdo se observa afloramiento de roca arenisca tobácea de la formación TE-T0da Grado III, roca sedimentaria estratificada. No presenta cuneta a pie de talud. En el talud derecho se observa afloramiento de roca arenisca tobácea de la formación TE-T0da Grado IV. No presenta cuneta a pie de talud.

Ilustración 20 Talud en roca PK60+160 - Costado derecho e izquierdo

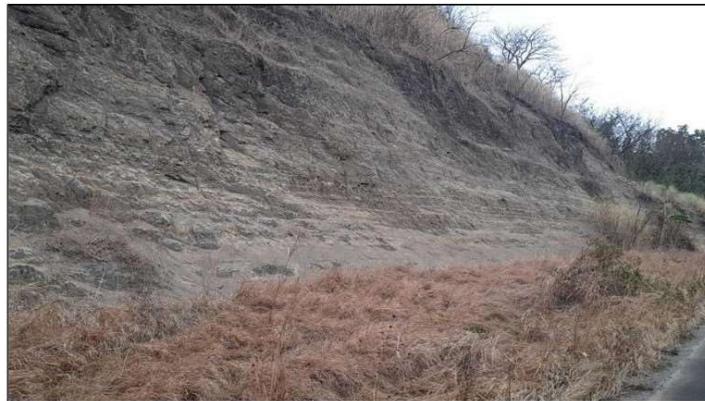
Ilustración 21 Talud en roca PK60+160 - Costado izquierdo

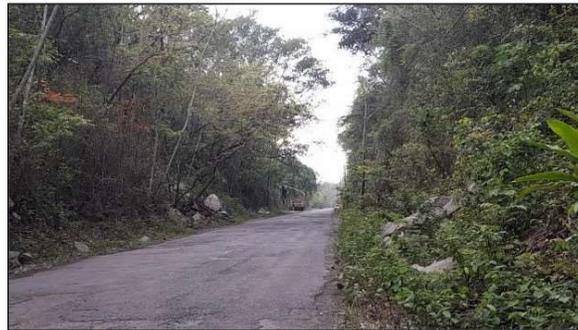
- Talud 88+800: Talud en roca al costado derecho e izquierdo de la Carretera. Los cuales están conformados por roca arenisca de la formación Topaliza TOM-TZ. Se presenta con altos niveles de erosión en ambos casos. En el talud izquierdo, se observa caída de roca meteorizada por erosión y flujo de suelo

residual, cayendo a borde vía. En el talud derecho se observa caída de rocas de gran tamaño a borde de vía, comprometiendo la seguridad del usuario. No se presentan sistemas de drenaje en ninguno de los dos costados.

Ilustración 22 Talud en roca 88+800 - Costado derecho e izquierdo

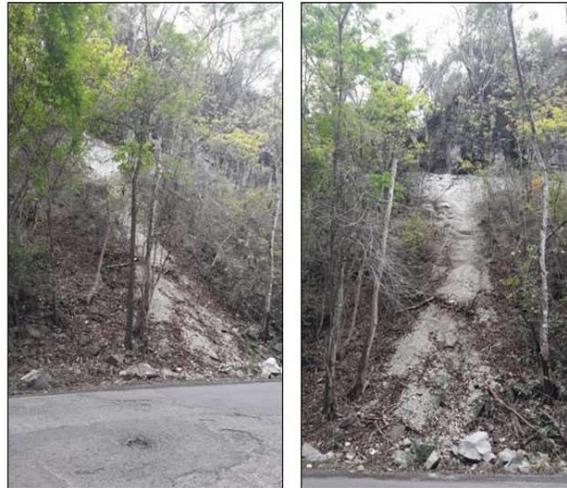
Ilustración 23 Deslizamiento Talud 88+800 - Costado izquierdo

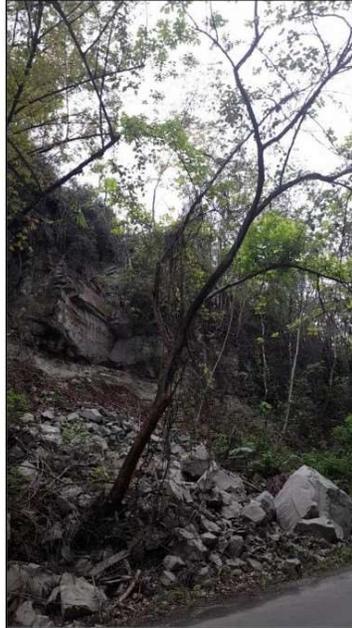
Ilustración 24 Caída de rocas Talud 88+800 - Costado izquierdo

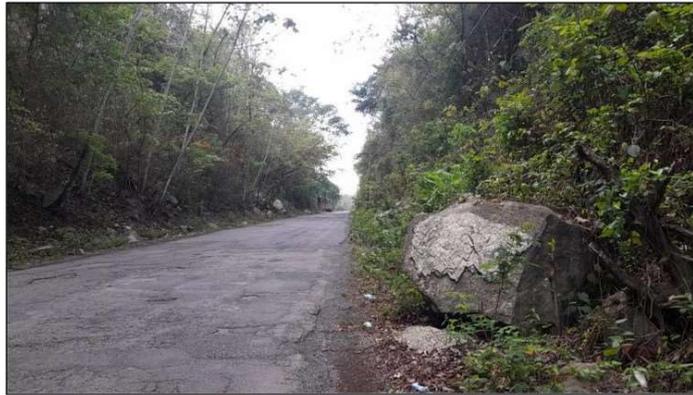
Ilustración 25 Caída de rocas Talud 88+800 - Costado derecho

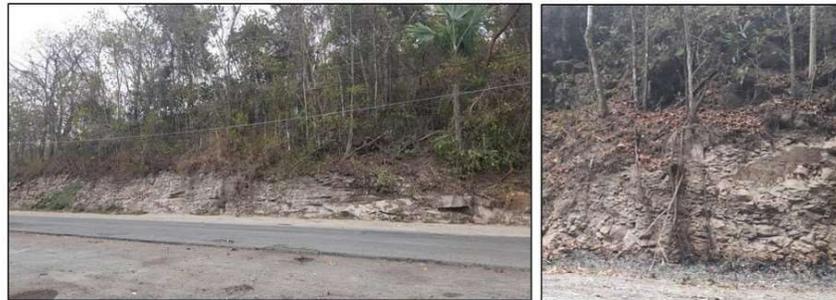
- Talud 89+045: Talud en roca al costado derecho e izquierdo de la Carretera. El talud derecho está conformado por roca arenisca de la formación Topaliza TOM-TZ, en el cual se observa alto nivel de erosión con pérdida de roca meteorizada en cara de talud. En cuanto al talud izquierdo, este se encuentra bajo nivel de la Carretera. Se evidencia un corte en terraza de suelo residual meteorizado, sin medidas de contención, estabilización o drenaje. Adicionalmente, se evidencia erosión y huella de nivel de agua proveniente de la crecida del lago Bayano en temporada lluviosa.

Ilustración 26 Talud 89+045 - Costado derecho

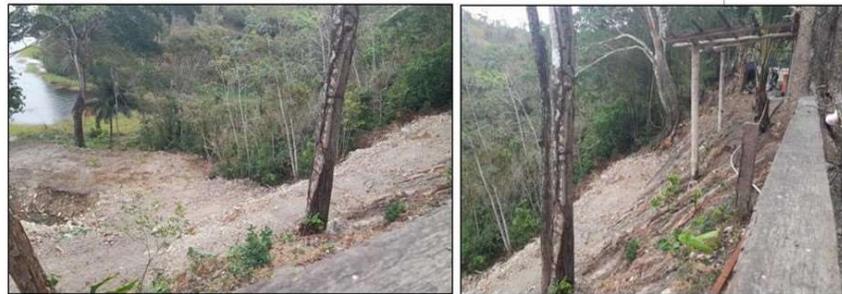
Ilustración 27 Talud 89+045 - Costado izquierdo (inferior)

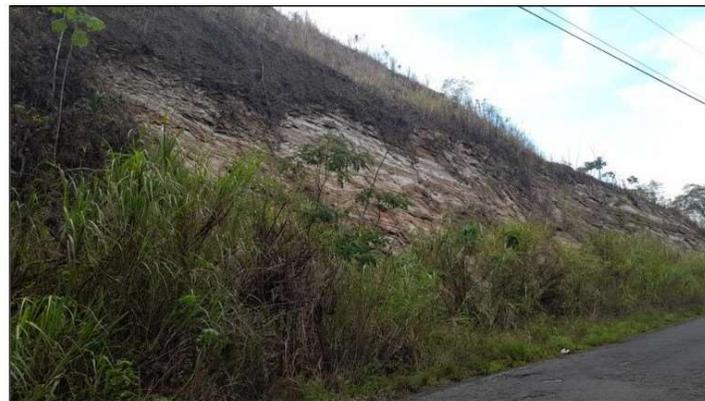
- Talud 91+700: Talud en roca al costado izquierdo de la Carretera. El talud izquierdo está conformado por roca arenisca de la formación Topaliza TOM-TZ. Se observa cara de talud erosionada con caída de material meteorizado acumulado a pie de talud. No se observan sistemas de drenaje.

Ilustración 28 Talud 91+700 - Costado Izquierdo

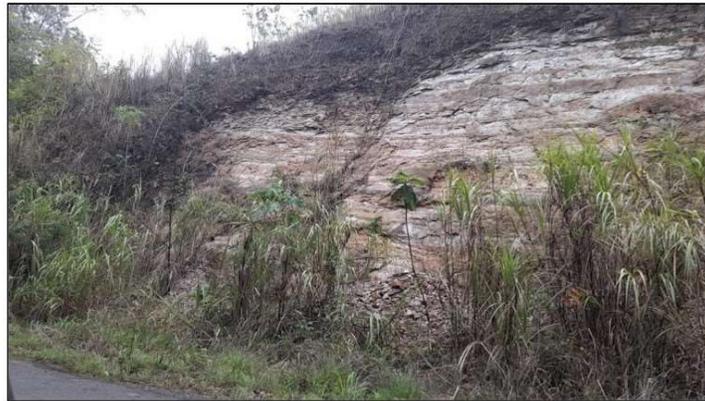
- Talud 93+345: Talud en roca al costado izquierdo de la Carretera. El cual está conformado por roca arenisca de la formación Topaliza TOM-TZ. Se observa cara de talud erosionada con desprendimiento de material meteorizado. No se observan sistemas de drenaje.

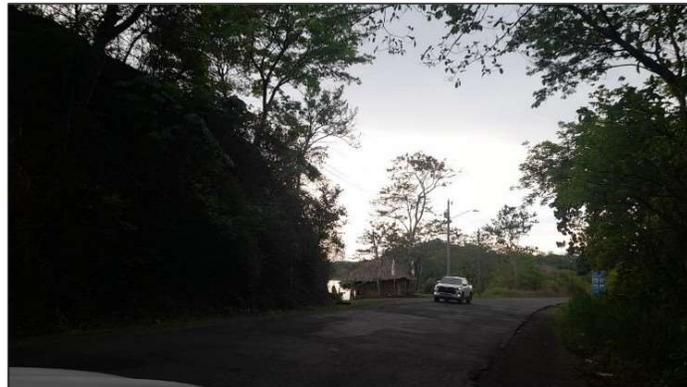
- Talud 94+120: talud en roca al costado derecho e izquierdo de la Carretera, conformado por roca meteorizada de la formación Topaliza TOM-TZ. Se observa cara de talud erosionada con desprendimiento de material y vegetación inclinada. No se observan sistemas de drenaje.

Ilustración 30 Talud 94+120 - Costado Izquierdo y derecho

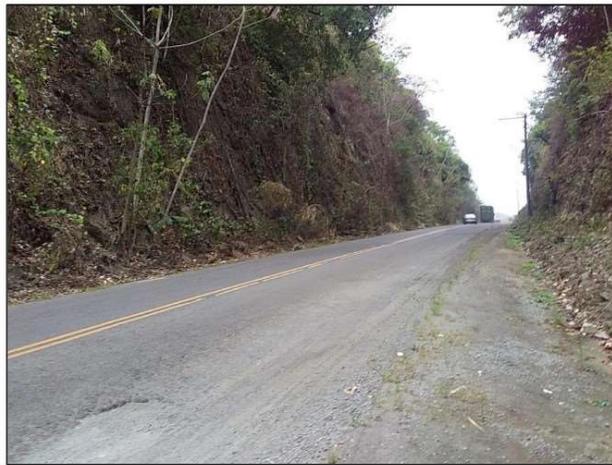
Ilustración 32 Talud 98+365 - Costado izquierdo y derecho

- Talud 98+365: Talud en roca al costado izquierdo y derecho de la Carretera. conformados por roca arenisca de la formación Gatún TM-GA. En ambos taludes se observan altos niveles de erosión en cara de talud, caída de rocas meteorizadas y vegetación inclinada.

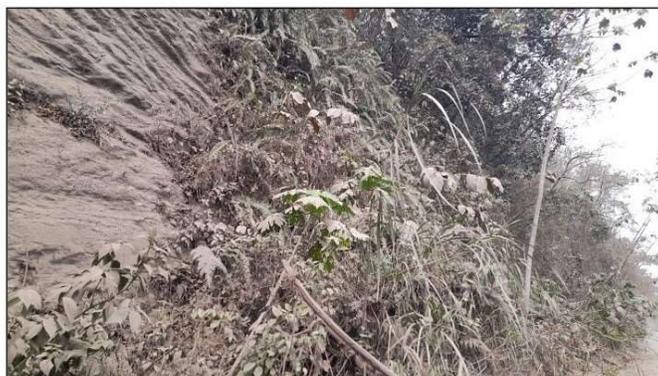
Ilustración 37 Talud 104+800 - Costado izquierdo

- Talud 104+800: Talud en roca al costado derecho e izquierdo de la Carretera, conformado por suelo residual y roca arenisca de la formación Gatún TM-GA. Se observa material desprendido y acumulado a pie de talud. No existen sistemas de captación de aguas a pie de talud.

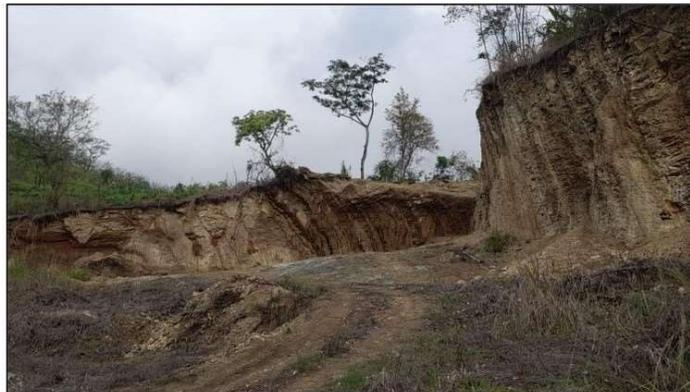
Ilustración 41 Zona detrás del Talud 117+365 - Potencial Fuente de material

En la parte posterior de este talud, se observa una zona potencial fuente de material, de la cual se pueda extraer material para uso de rellenos en el proyecto. Sin embargo, para corroborar el potencial uso del material, se deberán tomar muestras y realizar los ensayos de laboratorio pertinentes de acuerdo a las especificaciones del MOP. Se evidencia en el

lugar que vehículos han ingresado anteriormente para presuntamente extraer material en este punto.

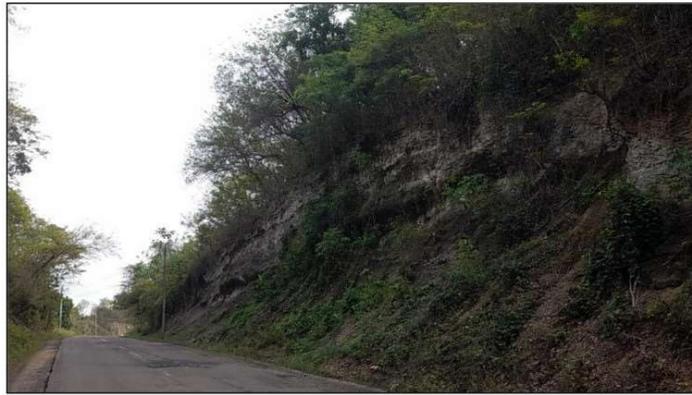
Ilustración 42 Talud 117+790- Costado izquierdo

- Talud 117+790: Talud en roca al costado derecho e izquierdo de la Carretera, conformados por roca caliza de la formación Piriati K-CHAp. En el talud izquierdo se evidencia erosión de la roca expuesta generando caída de rocas y caída de material fino erosionado a pie de Carretera. En cuanto al talud derecho, se observa roca expuesta meteorizada sin control de erosión. No se observan sistemas de drenaje en ninguno de los dos costados.

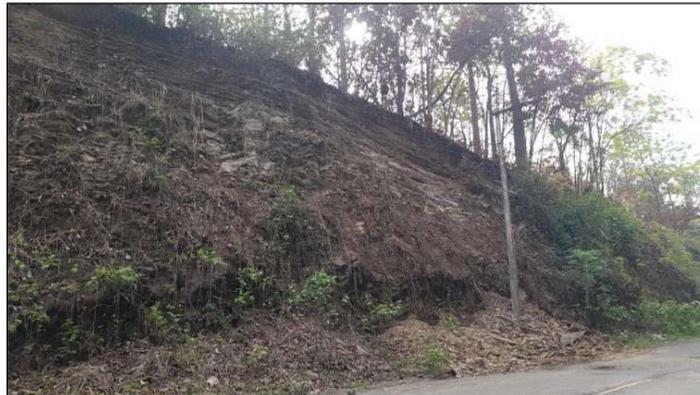
Ilustración 43 Talud 117+790- Costado izquierdo - acumulación de material desprendido

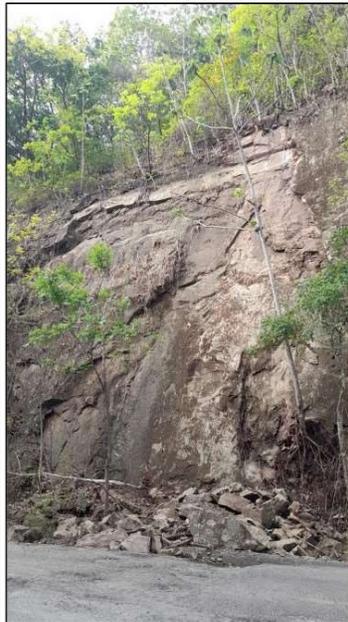
Ilustración 47 Talud 118+850 - Costado izquierdo - Caída de rocas

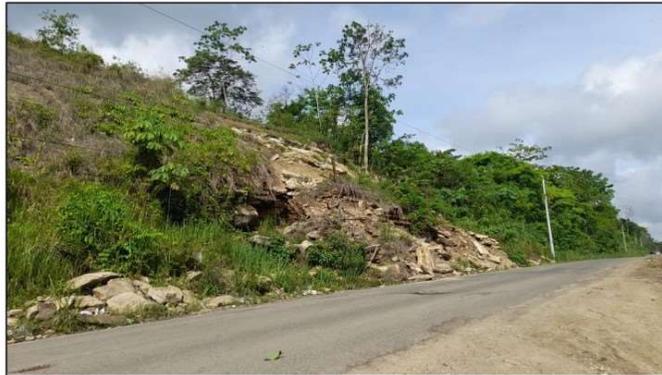
Ilustración 48 Talud 140+500 - Costado derecho

- Talud 140+500: Talud de roca ubicado al costado derecho e izquierdo de la Carretera, conformados por roca caliza de la formación Piriati K-CHAp. En el talud derecho se observa caída de rocas de gran tamaño que comprometen la seguridad de los usuarios. En el talud izquierdo se observa desprendimiento de material erosionado y acumulación de desechos antrópicos. No se observan sistemas de drenaje en ninguno de los dos costados.

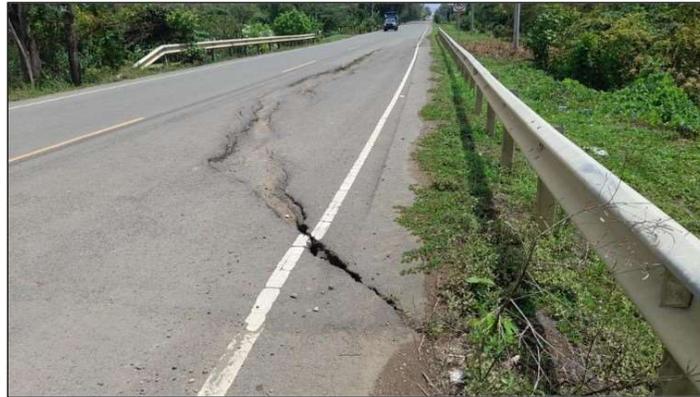
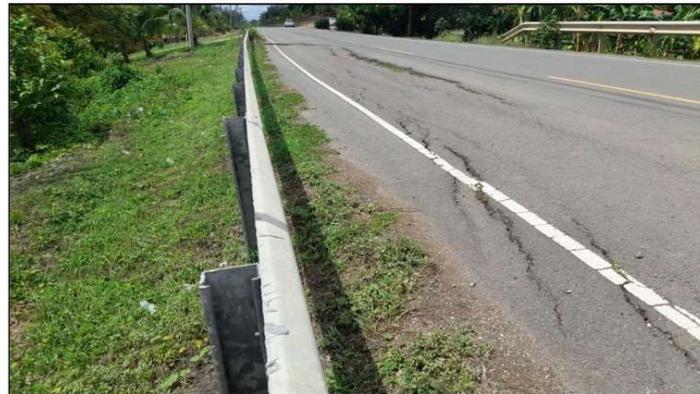
- Punto 184+000: hundimiento en el carril izquierdo en forma de medialuna, con una longitud aproximada de 35 metros. Se observan fisuras longitudinales en la carpeta asfáltica. Esta condición ha generado un desnivel máximo de 11cm y la propagación de las fisuras en profundidad que

permiten la saturación de agua en capas que conforman la estructura y de la
subrasante.

Ilustración 50 Fisura en medialuna - Punto K184+000

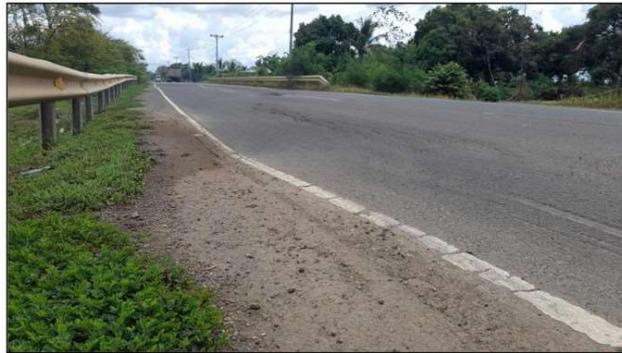
Ilustración 52 Punto K184+480 – Hundimiento Carril derecho

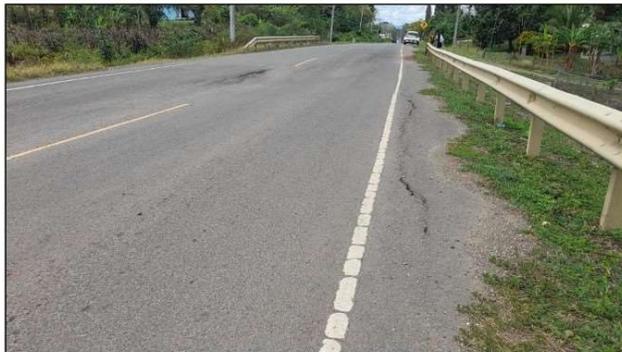
Ilustración 53 Punto K184+480 – Fisuras longitudinales- Carril derecho

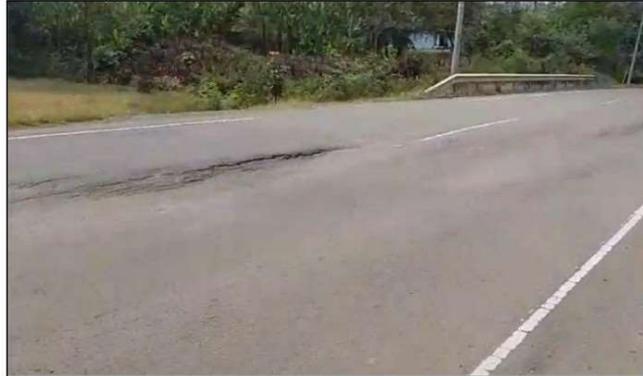
Ilustración 54 Punto K184+480 – Desnivel entre carriles

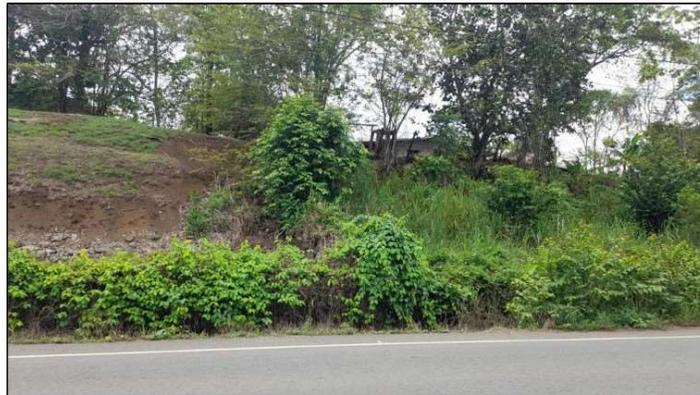
- Talud 184+660: costado izquierdo. Presenta sistema de contención actual tipo flexible correspondiente a muro en gavión de 2 niveles, el cual presenta se observa sin mantenimiento alguno. El talud en suelo ubicado en la parte trasera del muro presenta niveles de erosión e indicios de movimiento rotacional y reptación. No se observan sistemas de captación y conducción de aguas.

Ilustración 56 Talud 184+660 - Condición actual Muro gavión

Punto de interés	PK de referencia	Coordenada Este	Coordenada Norte	Zona	Resumen Condición Actual	Exploración Geotécnica propuesta
PC-20	184+660	809574.95	974986.33	17 P	Presenta muro en gavión de 2 niveles deteriorado, costado izquierdo. El talud en suelo ubicado en la parte trasera del muro presenta niveles de erosión e indicios de movimiento rotacional y reptación. No se observan sistemas de captación y conducción de aguas.	Perforación mecánica con recuperación continua hasta 15m de profundidad, sobre corona de talud.
PC-21	185+080	809674.29	974578.96	17 P	Hundimiento en carril derecho en forma de medialuna, piel de cocodrilo y fisuras longitudinales, algunas de ella avanzadas en profundidad. En medio de los dos carriles se presenta fisuras longitudinales avanzadas que han generado desnivel de aproximadamente 4cm.	Perforación mecánica con recuperación continua hasta 12m de profundidad, margen derecho.

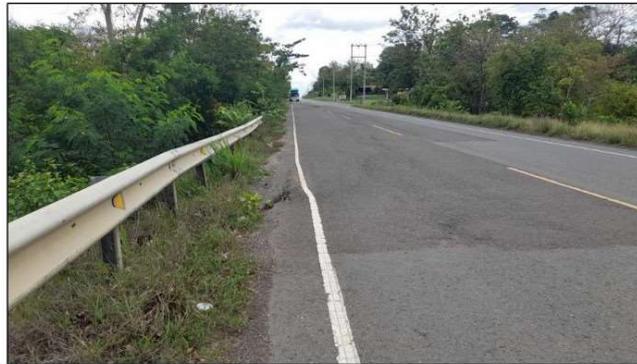
- Punto 185+080: se observa afectaciones en ambos carriles, en una longitud aproximada de 100m. En el carril derecho se observa hundimiento en forma de medialuna, piel de cocodrilo y fisuras longitudinales, algunas de ellas avanzadas en profundidad. En el carril izquierdo se presenta patología de ahuellamiento y fisuras longitudinales. En medio de los dos carriles se presenta fisuras longitudinales avanzadas que han generado desnivel de aproximadamente 4cm.

Ilustración 57 Punto 185+080 - Hundimiento Carril Derecho

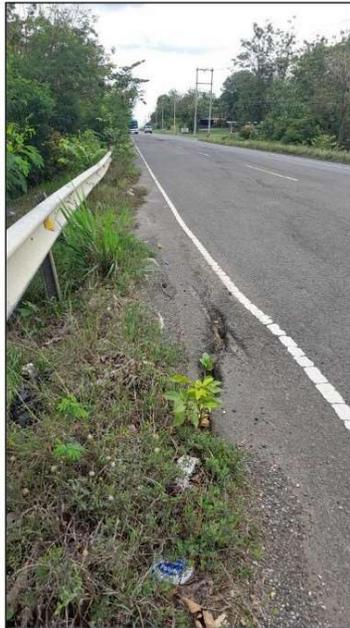
Ilustración 58 Punto 185+080 - Propagación de fisuras en profundidad

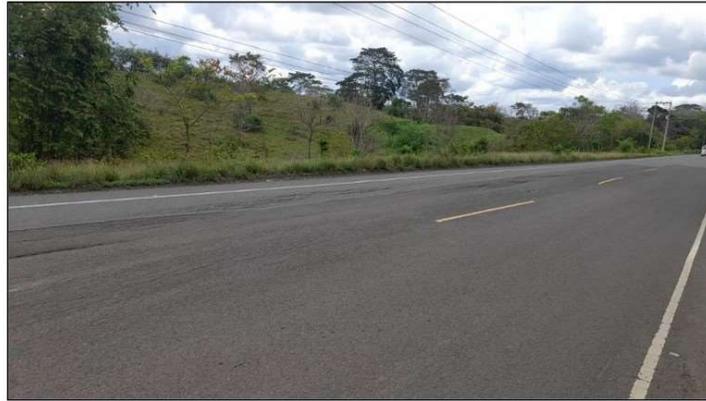
Ilustración 59 Punto 185+080 - Ahuellamiento Carril Izquierdo

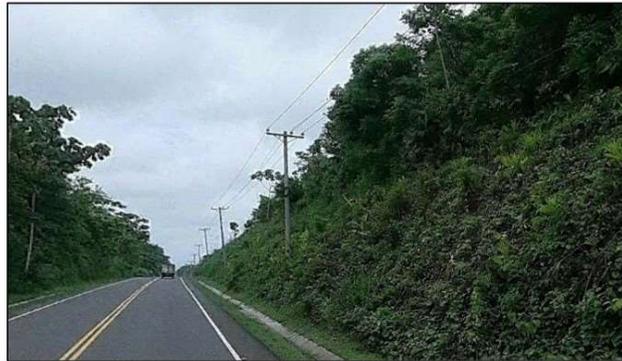
Ilustración 61 Talud 192+250 - Costado derecho e izquierdo

- Talud 192+250: Talud en suelo al costado derecho e izquierdo de la Carretera, se observa cara de talud intervenida sin tratamiento contra erosión. Presenta cárcavas.

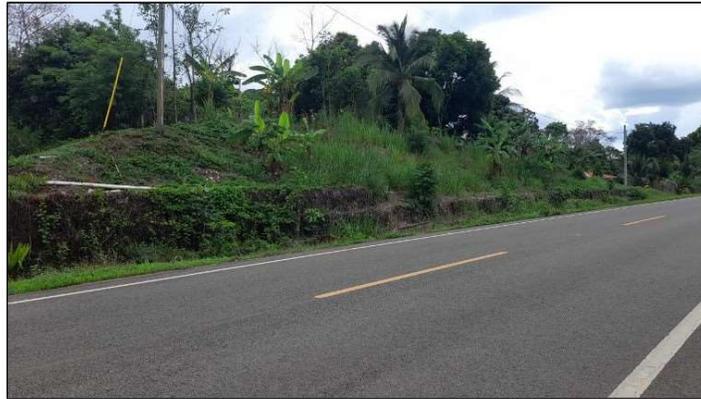
Ilustración 64 Talud 239+720

- Talud 239+720: talud en suelo ubicado al costado derecho de la Carretera, conformado por suelo residual de la Formación Topaliza TOM-TZ. Se observa vegetación inclinada y saturación del terreno. A pie de talud existe un muro gavión de 4 niveles, el cual se encuentra deteriorado y sin mantenimiento alguno. No se observan sistemas de captación y manejo de agua.

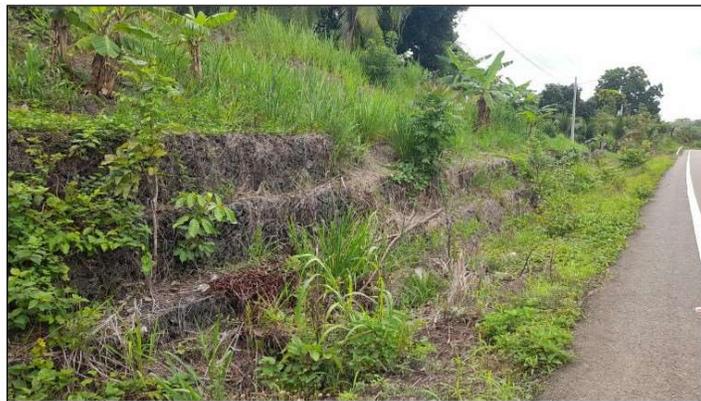
Ilustración 65 Talud 239+720 - Muro Gavión existente

Punto de interés	PK de referencia	Coordenada Este	Coordenada Norte	Zona	Resumen Condición Actual	Exploración Geotécnica propuesta
PC-24	239+720	180932	932656	18P	Talud en suelo con un muro gavión de 4 niveles a pie de talud, el cual se encuentra deteriorado y sin mantenimiento alguno. No se observan sistemas de captación y manejo de agua.	Perforación mecánica con recuperación continua hasta 15m de profundidad, sobre corona de talud.
PC-25	246+840	185734	927946	18P	Talud en suelo ubicado al costado izquierdo de la Carretera, se observan procesos de reptación y cárcavas, así como vegetación inclinada. No se observan sistemas de captación y manejo de agua.	Perforación mecánica con recuperación continua hasta 18m de profundidad, sobre corona de talud.
PC-26	258+760	190193	917066	18P	Talud en suelo, con procesos de reptación y desprendimiento de material por cara de talud erosionada. En la corona del talud se observan postes de electricidad. No se observan sistemas de captación y manejo de agua.	Perforación mecánica con recuperación continua hasta 20m de profundidad, sobre corona de talud.

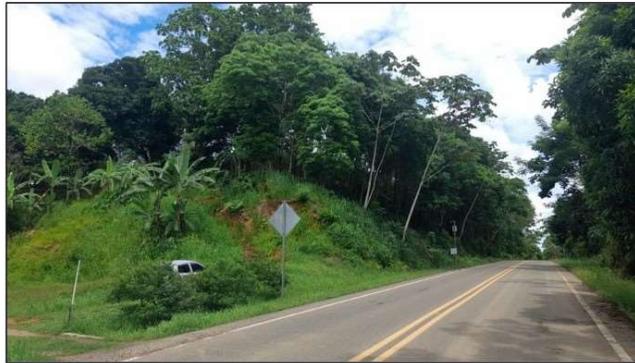
Ilustración 66 Talud 246+840 – Costado izquierdo

- Talud 246+840: talud en suelo ubicado al costado izquierdo de la Carretera, conformado por suelo cohesivo de la Formación Topaliza TOM-TZ. Se

observan procesos de reptación y cárcavas, así como vegetación inclinada.
No se observan sistemas de captación y manejo de agua.

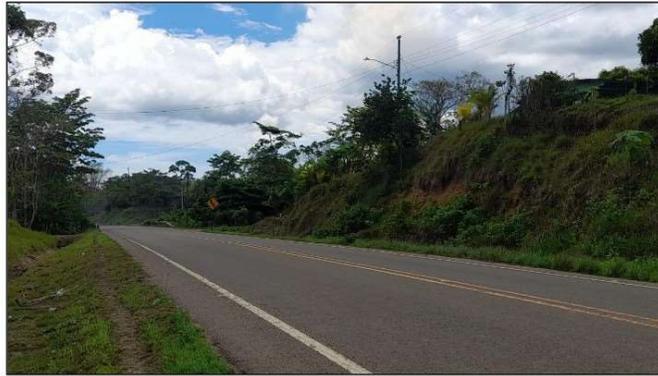
Ilustración 67 Talud 258+760 - Costado izquierdo

- Talud 258+760: talud en suelo ubicado al costado izquierdo de la Carretera, conformado por suelo residual de la Formación Topaliza TOM-TZ. Se observan procesos de reptación y desprendimiento de material por cara de talud erosionada. En la corona del talud se observan postes de electricidad. No se observan sistemas de captación y manejo de agua.

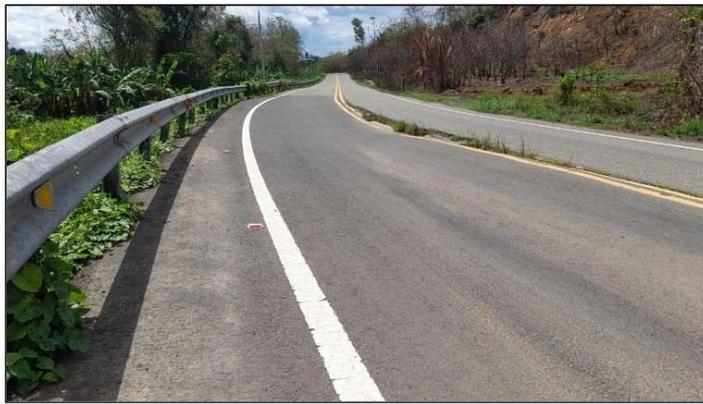
- Punto 271+780: se observa hundimiento en el carril derecho en una longitud aproximada de 34m. Se observa en el carril derecho fisuras transversales al inicio y fin del hundimiento. Adicionalmente, se presentan fisuras longitudinales, ahuellamiento y piel de cocodrilo. En medio de los dos carriles se presenta un desnivel pronunciado de aproximadamente 18cm.

Ilustración 68 Punto 271+780 – Hundimiento Carril Derecho

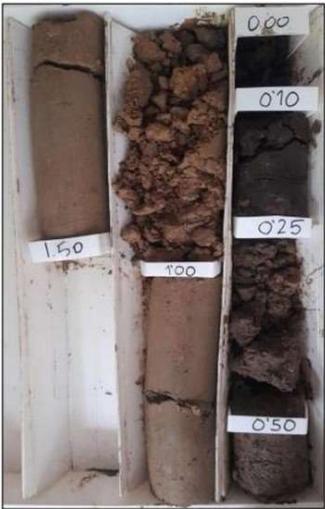
Figura 23 Barreno T2-B10 - PK130+000

Cota (cm)	Corte estratigráfico	Profundidades (cm)	Espesor (cm)	Descripción	FOTOGRAFIAS
0,0		0,0 - 10,0	10,0	Losa de Hormigón.

10,0		10,0 - 25,0	15,0	Doble Sello	
25,0		25,0 - 50,0	25,0	Capa Base.	
50,0		50,0 - 100,0	50,0	Relleno	
100,0		100,0 - 150,0	50,0	LUTITA (GM V), Arcilla, color marrón, consistencia dura, plástica.	
110,0					
120,0					
130,0					
140,0					
150,0

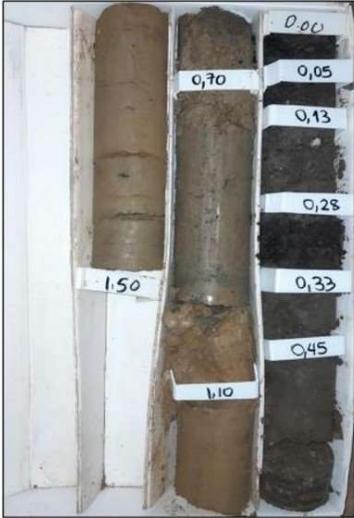
Figura 33 Barreno T3-B1 - PK179+400

Cota (cm)	Corte estratigráfico	Profundidades (cm)	Espesor (cm)	Descripción	FOTOGRAFIAS
5,0		0,0 - 5,0	5,0	Carpeta Asfáltica.

10,0		5,0 - 13,0	8,0	Doble Sello.	
13,0		13,0 - 28,0	25,0	Capa Base.	
20,0		28,0 - 33,0	5,0	Imprimación.	
28,0		33,0 - 45,0	12,0	Capa Base.	
30,0		45,0 - 70,0	25,0	Subbase.	
33,0		70,0 - 110,0	40,0	Relleno.	
40,0		110,0 - 150,0	40,0	LIMO, color marrón claro, consistencia muy firme, plástico.	
45,0					
50,0					
60,0					
70,0					
80,0					
90,0					
100,0					
110,0					
120,0					
130,0					
140,0					
150,0

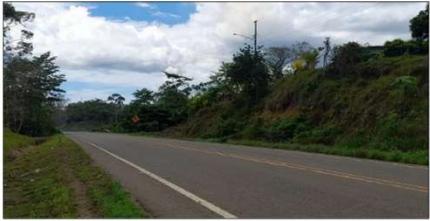
<p>Talud en suelo ubicado al costado derecho de la Carretera, conformado por suelo residual de la Formación Topaliza TOM-TZ. Se observa vegetación inclinada y saturación del terreno. A pie de talud existe un muro gavión de 4 niveles, el cual se encuentra deteriorado y sin mantenimiento alguno. No se observan sistemas de captación y manejo de agua.</p>																																																										
EXPLORACIONES PROPUESTAS (Sondeos, geofísica, etc.)																																																										
Perforación mecánica

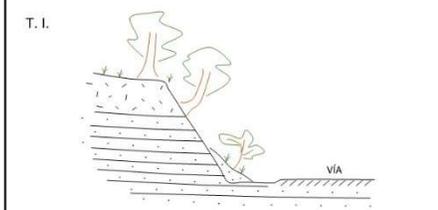
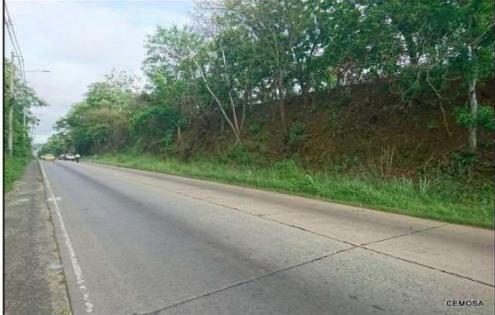
RUTA DEL ESTE isa inifpa	REHABILITACIÓN, MEJORA Y MANTENIMIENTO POR ESTÁNDARES DE DESEMPEÑO DE LA CARRETERA PANAMERICANA ESTE		INVENTARIO DE TALUDES	TALUD T-1
TRAMO: T-1 - 33+310 ENCARGADO: Karen Rincón FECHA: 06/14/2024		COORD. N: 1007261 COORD. E: 690876 UTM: 17 P		Método de construcción: EXCAVACIÓN MECÁNICA LIGERA Y RIPADO.
Datos geométricos Altura máxima (m): 7 Inclinación (°): 60 S		Longitud (m): > 100 Dirección (°): 70		Medidas constructivas Refuerzo <input type="text" value="NO"/> Bermas <input type="text" value="NO"/> Cuneta <input type="text" value="NO"/>
Datos geológicos Litología: ARENISCA OCRE GM V, R 1, SUELO ELUVIAL (GM VI) DE 2-3 m DE ESPESOR EN LA ZONA SUPERIOR, UNIDAD GEOLÓGICA TO-PA (F.M. PANAMÁ). Estructura: ESTRATIFICADA CON LAMINACIÓN PARALELA, S ₀ : 040/09. Geomorfología: ZONA ALOMADA. Hidrogeología: SECO.		Observaciones: ZONA EN TRINCHERA, TALUD IZQUIERDO MÁS ALTO.		Comportamiento del talud Conservación: BUENA, AUNQUE HAY ALGO DE MATERIAL CAIDO ACUMULADO AL PIE. Estabilidad: ALTA. Erosionabilidad: BAJA DEBIDO A LA ABUNDANTE CUBIERTA VEGETAL.

Vegetación Espontánea <input checked="" type="checkbox"/> Tipo: HERBACEA, ARBÓREA Y ARBUSTIVA MUY ABUNDANTE. Artificial <input type="checkbox"/>				
Croquis T. I.

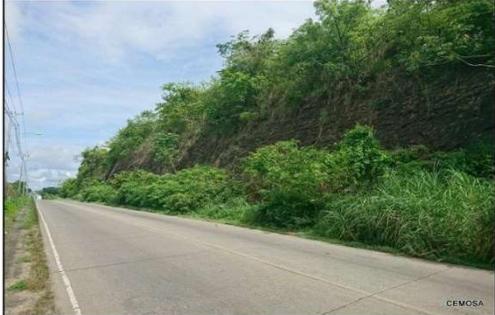
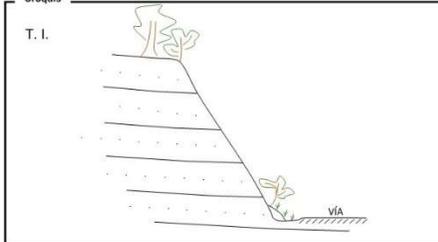
REHABILITACIÓN, MEJORA Y MANTENIMIENTO POR ESTÁNDARES DE DESEMPEÑO DE LA CARRETERA PANAMERICANA ESTE	INVENTARIO DE TALUDES	TALUD T-2
TRAMO: T-1 - 42+070 COORD. N: 1009825 ENCARGADO: Karen Rincón COORD. E: 697127 FECHA: 06/14/2024 UTM: 17 P		Observaciones: TALUD EN TRINCHERA. EL TALUD IZQUIERDO ES EL MÁS ALTO.	Método de construcción: RIPADO
Datos geométricos Altura máxima (m): 15 Longitud (m): > 100 Inclinación (°): 65 S Dirección (°): 63		Medidas constructivas Refuerzo: <input type="text" value="NO"/> Bermas: <input type="text" value="NO"/> Cuneta: <input type="text" value="NO"/>	
Datos geológicos Litología: ARENISCA CON LENTEJONES DE LUTITA OCRE CLARA CON NUDULOS SUBCENTIMÉTRICOS BLANQUECINOS GM II, R 3. UNIDAD GEOLÓGICA TO-PA (PM. PANAMÁ). Estructura: ESTRATIFICADA EN BANCOS MÉTRICOS, S _v , 232/18. Geomorfología: ZONA ALOMADA. Hidrogeología: SECO.		Comportamiento del talud Conservación: BUENA, MATERIAL CAIDO ACUMULADO AL PIE MUY ESCASO. Estabilidad: ALTA. Erosionabilidad: BAJA.

Vegetación Espontánea: <input checked="" type="checkbox"/> Tipo: HERBACEA Y ARBUSTIVA ESCASA EN LA CARA, ABUNDANTE A PIE Y EN LA CORONACIÓN. Artificial: <input type="checkbox"/>

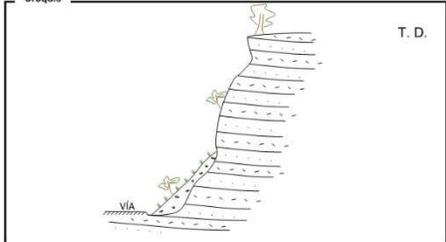
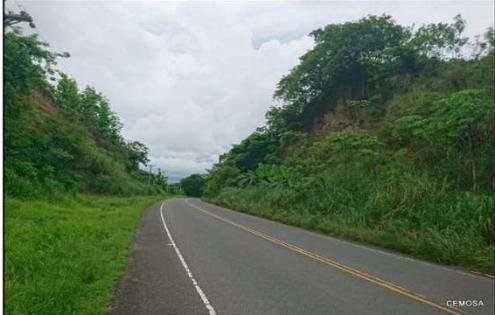
Vegetación Espontánea <input checked="" type="checkbox"/> Tipo: HERBACEA, ARBUSTIVA Y ARBÓREA ABUNDANTE. Artificial <input type="checkbox"/>		Comportamiento del talud Conservación: BUENA, AUNQUE HAY ABUNDANTE MATERIAL CAIDO ACUMULADO AL PIE COLONIZADO POR LA VEGETACIÓN. Estabilidad: MEDIA-BAJA, CHINEO Y CAIDA DE CUÑAS. Erosionabilidad: ALTA.	
Croquis

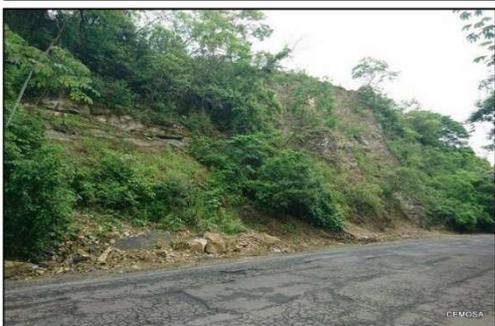
<p style="text-align: right;">T. D.</p>		Comportamiento del talud Conservación: MALA. ABUNDANTE MATERIAL CAIDO ACUMULADO AL PIE Y CARA IRREGULAR. Estabilidad: BAJA. CHINEO Y CAIDA DE CUÑAS. Erosionabilidad: ALTA.

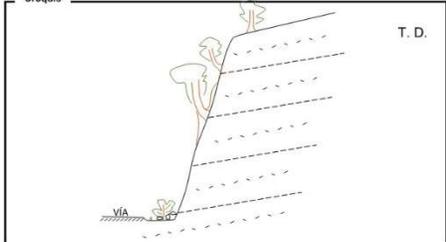
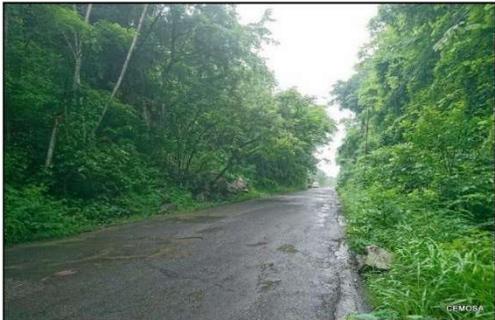
REHABILITACIÓN, MEJORA Y MANTENIMIENTO POR ESTÁNDARES DE DESEMPEÑO DE LA CARRETERA PANAMERICANA ESTE	INVENTARIO DE TALUDES	TALUD T-6
TRAMO: T-2 - 88+920 COORD. N: 1018241 ENCARGADO: Karen Rincón COORD. E: 739082 FECHA: 06/15/2024 UTM: 17 P		Observaciones: TRINCHERA, EL TALUD DERECHO ES MÁS ALTO. REPRESENTATIVO DE LOS PUNTOS CRÍTICOS PC-3 PC-4.	
Datos geométricos Altura máxima (m): 30 Longitud (m): 100 Inclinación (°): 75 Dirección (°): 111		Método de construcción: RIPADO	
Datos geológicos Litología: LUTITA OCRE CLARA, GM II-III, R 2. UNIDAD GEOLOGICA TOM-TZ (FM. TOPALIZA). Estructura: BANCOS MÉTRICOS CON ESTRATIFICACIÓN POCO DEFINIDA. Geomorfología: ZONA ALOMADA. Hidrogeología: SECO.		Medidas constructivas Refuerzo: <input type="text" value="NO"/> Bermas: <input type="text" value="NO"/> Cuneta: <input type="text" value="NO"/>	
Vegetación Espontánea <input checked="" type="checkbox"/> Tipo: ARBUSTIVA Y ARBÓREA MUY ABUNDANTE. Artificial <input type="checkbox"/>		Comportamiento del talud Conservación: BUENA EN GENERAL, MATERIAL CAIDO (BLOQUES DECIMÉTRICOS) ACUMULADO AL PIE. Estabilidad: ALTA A MEDIA, HAY ZONAS CRÍTICAS CON CAIDA DE BLOQUES POR FORMACIÓN DE CURVAS. Erosionabilidad: BAJA.

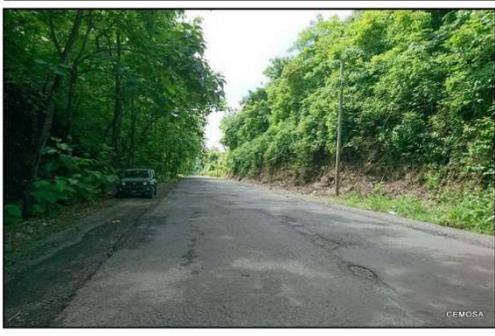
RUTA DEL ESTE isa inifra	REHABILITACIÓN, MEJORA Y MANTENIMIENTO POR ESTÁNDARES DE DESEMPEÑO DE LA CARRETERA PANAMERICANA ESTE	INVENTARIO DE TALUDES	TALUD T-7
TRAMO: T-2 - 89+650 COORD. N: 1018038 ENCARGADO: Karen Rincón COORD. E: 739765 FECHA: 06/17/2024 UTM: 17 P		Observaciones: TRINCHERA, EL TALUD DERECHO ES MÁS ALTO.	Método de construcción: RIPADO Medidas constructivas Refuerzo <input type="text" value="NO"/> Bermas <input type="text" value="NO"/> Cuneta <input type="text" value="NO"/>
Datos geométricos Altura máxima (m): 15 Longitud (m): 50 Inclinación (°): 70 N Dirección (°): 105		Comportamiento del talud Conservación: BUENA, SOLO HAY ALGUN BLOQUE CAIDO. Estabilidad: ALTA. Erosionabilidad: BAJA, HAY MUCHA COBERTERA VEGETAL.	
Datos geológicos Litología: ARENISCA DE GRANO FINO GRIS OSCURA CON ALGUNOS RESTOS CARBONOSOS Y NÚDULOS FERRUGINOSOS SUBCENTIMÉTRICOS, GM II-III, R.2, RQD 100, UNIDAD GEOLÓGICA TOM-TZ (FM. TOPALIZA). Estructura: ESTRATIFICADA EN BANCOS MÉTRICOS, S _v , 179/13. Geomorfología: ZONA ALOMADA. Hidrogeología: SECO.

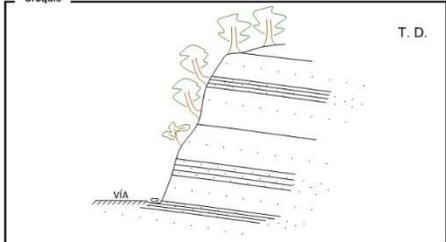
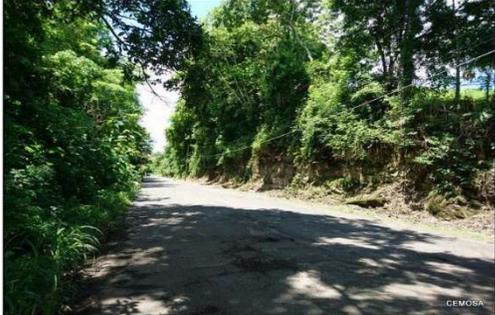
REHABILITACIÓN, MEJORA Y MANTENIMIENTO POR ESTÁNDARES DE DESEMPEÑO DE LA CARRETERA PANAMERICANA ESTE	INVENTARIO DE TALUDES	TALUD T-8
TRAMO: T-2 - 90+280 ENCARGADO: Karen Rincón FECHA: 06/17/2024		COORD. N: 1017905 COORD. E: 740383 UTM: 171 P	
Datos geométricos Altura máxima (m): 20 Longitud (m): 80 Inclinación (°): 70 N Dirección (°): 83		Observaciones: TRINCHERA, EL TALUD DERECHO ES MÁS ALTO.	
Datos geológicos Litología: ARENISCA DE GRANO FINO GRIS CON NÓDULOS FERRUGINOSOS, GM III, R 2, RQD 50. UNIDAD GEOLÓGICA TOM-TZ (FM. TOPALIZA). Estructura: ESTRATIFICADA EN CAPAS DECIMÉTRICAS A MÉTRICAS, S ₂ : 257/11 Geomorfología: ZONA ALOMADA. Hidrogeología: SECO CON SEÑALES DE AGUA.		Método de construcción: RIPADO Medidas constructivas Refuerzo: <input type="text" value="NO"/> Bermas: <input type="text" value="NO"/> Cuneta: <input type="text" value="NO"/>	
Vegetación Espontánea <input checked="" type="checkbox"/> Tipo: ARBÓREA Y ARBUSTIVA ABUNDANTE. Artificial <input type="checkbox"/>		Comportamiento del talud Conservación: BUENA, CON ESCASOS BLOQUES CAIDOS ACUMULADOS AL PIE DEL TALUD. Estabilidad: ALTA. Erosionabilidad: BAJA A MEDIA.

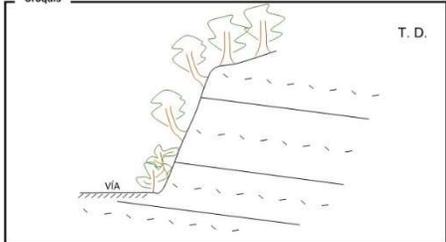
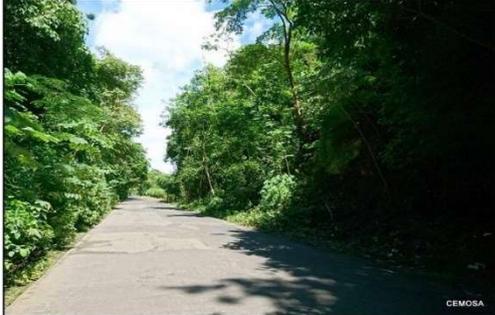
REHABILITACIÓN, MEJORA Y MANTENIMIENTO POR ESTÁNDARES DE DESEMPEÑO DE LA CARRETERA PANAMERICANA ESTE	INVENTARIO DE TALUDES	TALUD T-9
TRAMO: T-2 - 90+980 ENCARGADO: Karen Rincón FECHA: 06/17/2024		COORD. N: 1017619 COORD. E: 740996 UTM: 17 P	
Datos geométricos Altura máxima (m): 15 Longitud (m): > 100 Inclinación (°): 70 Dirección (°): 140		Observaciones: TRINCHERA, EL TALUD DERECHO ES MÁS ALTO.	
Datos geológicos Litología: LUTITA BLANQUECINA, UNIDAD GEOLÓGICA TOM-TZ (F.M. TOPALIZA). Estructura: MASIVA. Geomorfología: ZONA ALOMADA. Hidrogeología: HUMEDO.		Método de construcción: RIPADO. Medidas constructivas Refuerzo: <input type="text" value="NO"/> Bermas: <input type="text" value="NO"/> Cuneta: <input type="text" value="NO"/>	
Vegetación Espontánea <input checked="" type="checkbox"/> Tipo: ARBÓREA Y ARBUSTIVA ABUNDANTE. Artificial: <input type="checkbox"/>		Comportamiento del talud Conservación: BUENA. Estabilidad: ALTA. Erosionabilidad: BAJA, GRACIAS A LA ABUNDANTE CUBIERTA VEGETAL.

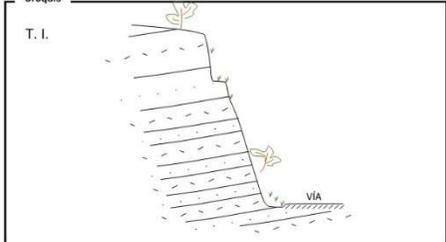
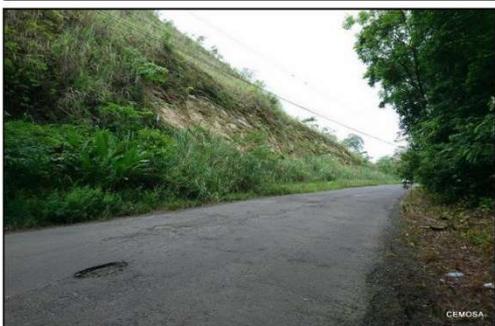
RUTA DEL ESTE <i>isa</i> <i>inifra</i>	REHABILITACIÓN, MEJORA Y MANTENIMIENTO POR ESTÁNDARES DE DESEMPEÑO DE LA CARRETERA PANAMERICANA ESTE	INVENTARIO DE TALUDES	TALUD T-10
TRAMO: T-2 - 91+640 ENCARGADO: Karen Rincón FECHA: 06/17/2024		COORD. N: 1017020 COORD. E: 741398 UTM: 17 P	
Datos geométricos Altura máxima (m): 20 Longitud (m): 80 Inclinación (°): 70 S Dirección (°): 170		Observaciones: TRINCHERA, EL TALUD IZQUIERDO ES MÁS ALTO Y PRESENTA MENOS VEGETACIÓN, REPRESENTATIVO DEL PUNTO CRÍTICO PC-5.	
Datos geológicos Litología: ALTERNANCIA DE CAPAS DECIMÉTRICAS DE ARENISCAS GRIS Y LUTITA GRIS Y OCRE. ALGUNAS CAPAS SON FERRUGINOSAS, GM III, R 2-3, RQD 70. UNIDAD GEOLÓGICA TOM-TZ (FM. TOPALIZA). Estructura: ESTRATIFICADA S _c 114/18. Geomorfología: ZONA ALOMADA. Hidrogeología: SECO.		Método de construcción: RIPADO. Medidas constructivas Refuerzo: NO. Bermas: UNA BERMA EN LA ZONA ALTA. Cuneta: NO.

Vegetación Espontánea <input checked="" type="checkbox"/> Tipo: HERBACEA, ARBÓREA Y ARBUSTIVA MÁS ABUNDANTE AL PIE. Artificial <input type="checkbox"/>		Comportamiento del talud Conservación: BUENA, AUNQUE HAY MATERIAL CAIDO ACUMULADO AL PIE.	
Croquis T. I.

Estabilidad: MEDIA-BAJA, CHINEO CONSTANTE Y CAÍDA DE CUÑAS CENTIMÉTRICAS. Erosionabilidad: MEDIA-ALTA.

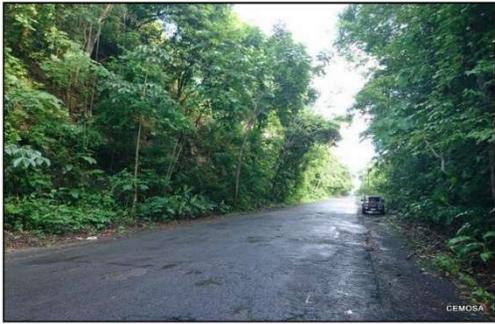
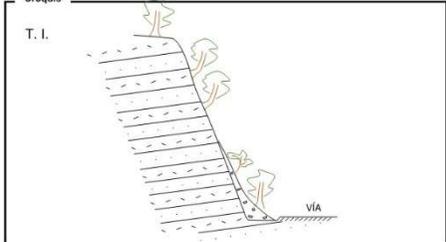
REHABILITACIÓN, MEJORA Y MANTENIMIENTO POR ESTÁNDARES DE DESEMPEÑO DE LA CARRETERA PANAMERICANA ESTE	INVENTARIO DE TALUDES	TALUD T-11
TRAMO: T-2 - 93+140 COORD. N: 1015579 ENCARGADO: Karen Rincón COORD. E: 741366 FECHA: 06/17/2024 UTM: 17 P		Método de construcción: RIPADO.	
Datos geométricos Altura máxima (m): 25 Longitud (m): 50 Inclinación (°): 70 O Dirección (°): 180		Medidas constructivas Refuerzo: <input type="text" value="NO"/> Bermas: <input type="text" value="NO"/> Cuneta: <input type="text" value="NO"/>	
Datos geológicos Litología: ALTERNANCIA DE ARENISCAS Y LUTITAS EN CAPAS DECIMÉTRICAS A METRÍCAS. EN LA PARTE BAJA DEL TALUD LA ROCA ES MARRÓN OSCURA GM V, R 1. UNIDAD GEOLÓGICA TM-GA (FM. GATÚN). Estructura: ESTRATIFICADA, S ₀ : 155/08 Geomorfología: ZONA ALOMADA. Hidrogeología: SECO CON SEÑALES DE AGUA.		Comportamiento del talud Conservación: BUENA, AUNQUE HAY ABUNDANTE MATERIAL CAIDO ACUMULADO AL PIE. Estabilidad: MEDIA, CAÍDA DE BLOQUES DECIMÉTRICOS. Erosionabilidad: MEDIA.

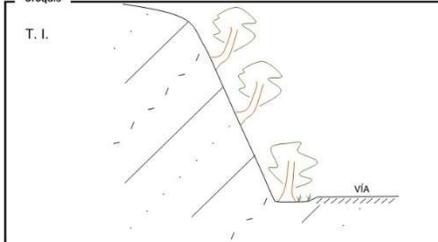
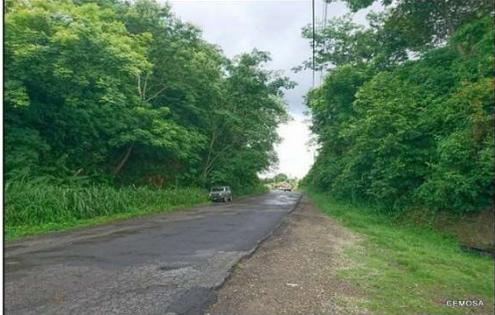
REHABILITACIÓN, MEJORA Y MANTENIMIENTO POR ESTÁNDARES DE DESEMPEÑO DE LA CARRETERA PANAMERICANA ESTE	INVENTARIO DE TALUDES	TALUD T-12
TRAMO: T-2 - 94+120 ENCARGADO: Karen Rincón FECHA: 06/21/2024		COORD. N: 1014626 COORD. E: 741452 UTM: 17 P	
Datos geométricos Altura máxima (m): 15 Longitud (m): 40 Inclinación (°): 70 Dirección (°): 150		Observaciones: TRINCHERA, EL TALUD IZQUIERDO ES MÁS ALTO, TALUD ESTABLE CON VEGETACIÓN ARBÓREA DE GRAN PORTE QUE COLONIZA TODA LA CARA DEL MISMO. REPRESENTATIVO DEL PUNTO CRÍTICO PC-7.	
Datos geológicos Litología: LUTITAS Y ARENISCAS. UNIDAD GEOLÓGICA TM-GA (FM. GATÚN). Estructura: MASIVA. Geomorfología: ZONA ALOMADA. Hidrogeología: HUMEDO.		Método de construcción: RIPADO Medidas constructivas Refuerzo: NO. Bermas: NO. Cuneta: NO.	
Vegetación Espontánea <input checked="" type="checkbox"/> Tipo: ARBÓREA MUY ABUNDANTE. Artificial <input type="checkbox"/>		Comportamiento del talud Conservación: BUENA. Estabilidad: ALTA, LAS RAICES DE LOS ARBOLES SUJETAN EL TERRENO. Erosionabilidad: BAJA.

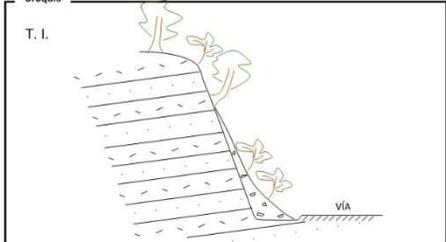
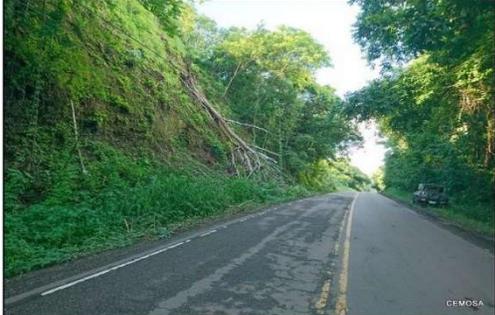
REHABILITACIÓN, MEJORA Y MANTENIMIENTO POR ESTÁNDARES DE DESEMPEÑO DE LA CARRETERA PANAMERICANA ESTE	INVENTARIO DE TALUDES	TALUD T-13
TRAMO: T-2 - 98+420 ENCARGADO: Karen Rincón FECHA: 06/17/2024		COORD. N: 1015656 COORD. E: 745435 UTM:	
Datos geométricos Altura máxima (m): 15 Longitud (m): 40 Inclinación (°): 70 S Dirección (°): 82		Observaciones: TRINCHERA, EL TALUD IZQUIERDO ES MÁS ALTO. REPRESENTATIVO DEL PUNTO CRÍTICO PC-8.	
Datos geológicos Litología: ARENISICAS Y LUTITAS GM IV-V, UNIDAD GEOLOGICA TM-GA (FM. GATUN). Estructura: MASIVA. Geomorfología: ZONA ALOMADA. Hidrogeología: HUMEDO.		Método de construcción: RIPADO Medidas constructivas Refuerzo: <input type="text" value="NO"/> Bermas: <input type="text" value="NO"/> Cuneta: <input type="text" value="NO"/>	
Vegetación Espontánea <input checked="" type="checkbox"/> Tipo: ARBUSTIVA Y ARBÓREA. Artificial <input type="checkbox"/>		Comportamiento del talud Conservación: BUENA, AUNQUE HAY BASTANTE MATERIAL CAIDO ACUMULADO AL PIE.

Estabilidad: MEDIA, CHINEO. Erosionabilidad: MEDIA, GRACIAS A LA CUBIERTA VEGETAL.

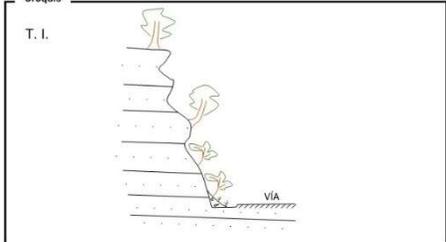
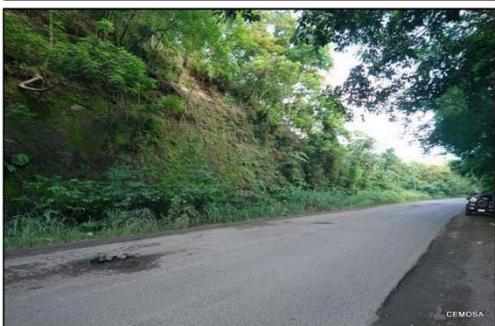
RUTA DEL ESTE <i>isa</i> <i>inifpa</i>	REHABILITACIÓN, MEJORA Y MANTENIMIENTO POR ESTÁNDARES DE DESEMPEÑO DE LA CARRETERA PANAMERICANA ESTE	INVENTARIO DE TALUDES	TALUD T-14
TRAMO: T-2 - 99+250 ENCARGADO: Karen Rincón FECHA: 06/17/2024		COORD. N: 1015774 COORD. E: 746259 UTM: 17 P	
Datos geométricos Altura máxima (m): 20 Longitud (m): 60 Inclinación (°): 75 S Dirección (°): 88		Observaciones: REPRESENTATIVO DEL PUNTO CRÍTICO PC-9.	
Datos geológicos Litología: ARENISCA GRIS. UNIDAD GEOLÓGICA TM-GA (FM. GATÚN). Estructura: MASIVA. Geomorfología: ZONA ALOMADA. Hidrogeología: HUMEDO.		Método de construcción: RIPADO Medidas constructivas Refuerzo: <input type="text" value="NO"/> Bermas: <input type="text" value="NO"/> Cuneta: <input type="text" value="NO"/>	
Vegetación Espontánea <input checked="" type="checkbox"/> Tipo: ARBUSTIVA Y ARBÓREA ABUNDANTE. Artificial <input type="checkbox"/>		Comportamiento del talud Conservación: MALA. CARA IRREGULAR DEBIDO A LA CAÍDA DE UNA CUÑA MÉTRICA Y ABUNDANTE MATERIAL CAÍDO ACUMULADO AL PIE. Estabilidad: MEDIA, FORMACIÓN DE CUÑAS DECIMÉTRICAS. Erosionabilidad: MEDIA.

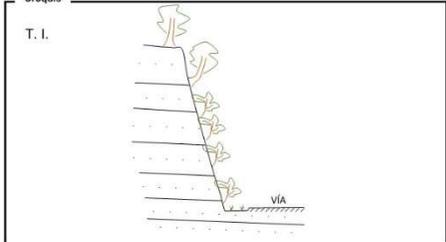
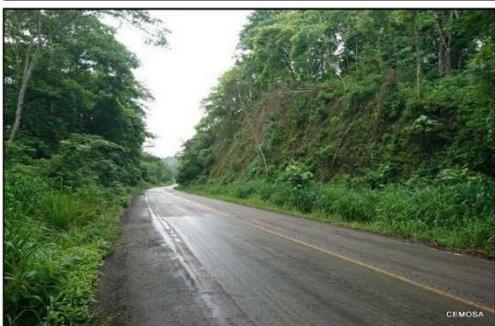
REHABILITACIÓN, MEJORA Y MANTENIMIENTO POR ESTÁNDARES DE DESEMPEÑO DE LA CARRETERA PANAMERICANA ESTE	INVENTARIO DE TALUDES	TALUD T-15
TRAMO: T-2 - 101+200 ENCARGADO: Karen Rincón FECHA: 06/18/2024		COORD. N: 1014991 COORD. E: 747972 UTM: 17 P	
Datos geométricos Altura máxima (m): 20 Longitud (m): 70 Inclinación (°): 75 S Dirección (°): 130		Observaciones: TALUD APARENTEMENTE MUY ESTABLE, SIN IRREGULARIDADES EN LA CARA, NI MATERIAL CAIDO Y BIEN PROTEGIDO POR LA VEGETACIÓN ARBUSTIVA ABUNDANTE EN LA CARA.	
Datos geológicos Litología: ARENISCA GRIS. UNIDAD GEOLÓGICA TM-GA (FM. GATÚN). Estructura: MASIVA. Geomorfología: ZONA ALOMADA. Hidrogeología: HUMEDO.		Método de construcción: RIPADO. Medidas constructivas Refuerzo: <input type="text" value="NO"/> Bermas: <input type="text" value="NO"/> Cuneta: <input type="text" value="NO"/>	
Vegetación Espontánea <input checked="" type="checkbox"/> Tipo: ARBUSTIVA MUY ABUNDANTE Y ARBÓREA. Artificial <input type="checkbox"/>		Comportamiento del talud Conservación: BUENA. Estabilidad: ALTA. Erosionabilidad: BAJA.

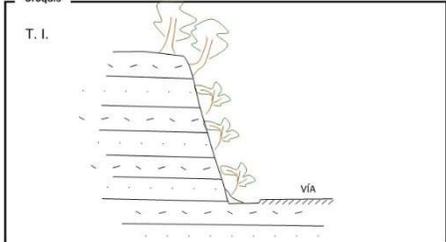
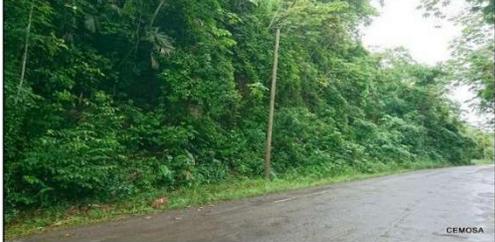
REHABILITACIÓN, MEJORA Y MANTENIMIENTO POR ESTÁNDARES DE DESEMPEÑO DE LA CARRETERA PANAMERICANA ESTE	INVENTARIO DE TALUDES	TALUD T-16
TRAMO: T-2 - 104+730 ENCARGADO: Karen Rincón FECHA: 06/18/2024		COORD. N: 1014089 COORD. E: 751370 UTM: 17 P	
Datos geométricos Altura máxima (m): 15 Longitud (m): 50 Inclinación (°): 70 S Dirección (°): 85		Observaciones: TALUD ESTABLE CON MUCHA VEGETACIÓN ARBÓREA. REPRESENTATIVO DEL PUNTO CRÍTICO PG-10.	
Datos geológicos Litología: ALTERNANCIA DE ARENISCAS Y LÚTITAS, UNIDAD GEOLOGICA TM-GA (FM. GATÚN). Estructura: ESTRATIFICADA. Geomorfología: ZONA ALOMADA. Hidrogeología: HUMEDO.		Método de construcción: RIPADO. Medidas constructivas Refuerzo: <input type="text" value="NO"/> Bermas: <input type="text" value="NO"/> Cuneta: <input type="text" value="NO"/>	
Vegetación Espontánea <input checked="" type="checkbox"/> Tipo: ARBÓREA MUY ABUNDANTE. Artificial <input type="checkbox"/>		Comportamiento del talud Conservación: BUENA. Estabilidad: ALTA. Erosionabilidad: BAJA.

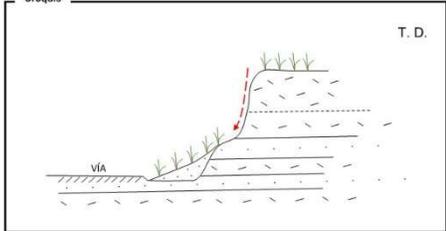
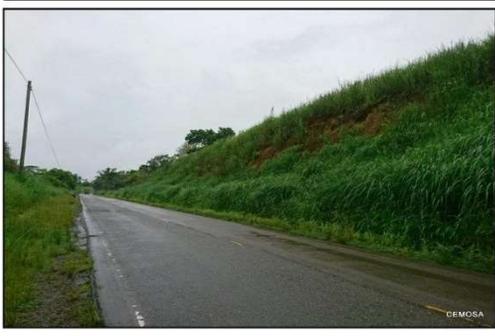
RUTA DEL ESTE isa inifra	REHABILITACIÓN, MEJORA Y MANTENIMIENTO POR ESTÁNDARES DE DESEMPEÑO DE LA CARRETERA PANAMERICANA ESTE	INVENTARIO DE TALUDES	TALUD T-17
TRAMO: T-2 - 113+520 ENCARGADO: Karen Rincón FECHA: 06/18/2024		COORD. N: 1006725 COORD. E: 755307 UTM: 17 P	
Datos geométricos Altura máxima (m): 8 Longitud (m): 80 Inclinación (°): 60 E Dirección (°): 163		Observaciones: TALUD INESTABLE EXCAVADO EN SUELO Y ROCA MUY METEORIZADA. REPRESENTATIVO DEL PUNTO CRÍTICO PG-11.	
Datos geológicos Litología: LÚTITA Y ARENISA DE TONOS ANARANJADOS GM IV-VI (SUELO ELUVIAL Y ROCA MUY METEORIZADA). UNIDAD GEOLOGICA TM-GA (FM. GATÚN). Estructura: SUELO Y ROCA ESTRATIFICADA. Geomorfología: ZONA ALOMADA. Hidrogeología: HUMEDO.		Método de construcción: EXCAVACIÓN MECÁNICA LIGERA.	
Vegetación Espontánea <input checked="" type="checkbox"/> Tipo: HERBACEA. Artificial <input type="checkbox"/>		Medidas constructivas Refuerzo: NO. Bermas: NO. Cuneta: NO.

Comportamiento del talud Conservación: BUENA, AUNQUE HAY ABUNDANTE MATERIAL CAIDO ACUMULADO AL PIE Y COLONIZADO COMPLETAMENTE POR LA VEGETACIÓN. Estabilidad: BAJA, SE OBSERVAN DESLIZAMIENTOS. Erosionabilidad: ALTA EN LAS ZONAS DE CICATRIZ SIN VEGETACIÓN.

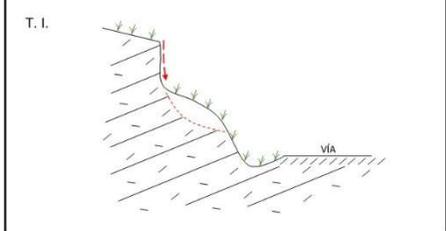
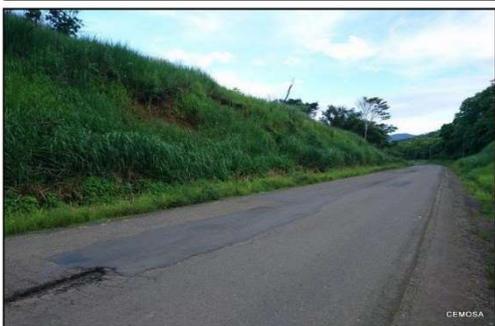
REHABILITACIÓN, MEJORA Y MANTENIMIENTO POR ESTÁNDARES DE DESEMPEÑO DE LA CARRETERA PANAMERICANA ESTE	INVENTARIO DE TALUDES	TALUD T-18
TRAMO: T-2 - 115+560 ENCARGADO: Karen Rincón FECHA: 06/21/2024		COORD. N: 1004761 COORD. E: 754971 UTM: 17 P	
Datos geométricos Altura máxima (m): 7 Longitud (m): 50 Inclinación (°): 60 O Dirección (°): 18		Observaciones: REPRESENTATIVO DEL PUNTO CRÍTICO PC-12.	
Datos geológicos Litología: LUTITA GM V-VI. UNIDAD GEOLÓGICA TM-GA (FM. GATÚN). Estructura: SUELO. Geomorfología: ZONA ALOMADA. Hidrogeología: HUMEDO.		Método de construcción: EXCAVACIÓN MECÁNICA LIGERA.	
Vegetación Espontánea <input checked="" type="checkbox"/> Tipo: HERBÁCEA. Artificial <input type="checkbox"/>		Medidas constructivas Refuerzo: NO. Bermas: NO. Cuneta: NO.	
Croquis T. I.

Comportamiento del talud Conservación: BUENA. Estabilidad: BAJA, RIESGO DE DESLIZAMIENTO. Erosionabilidad: ALTA EN LAS ZONAS SIN VEGETACIÓN.

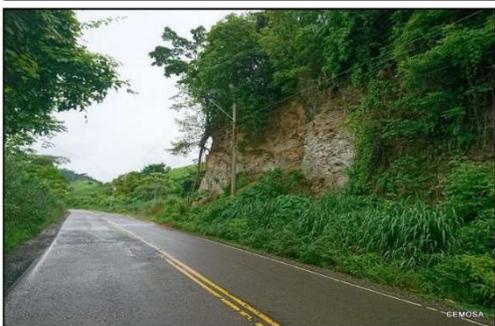
REHABILITACIÓN, MEJORA Y MANTENIMIENTO POR ESTÁNDARES DE DESEMPEÑO DE LA CARRETERA PANAMERICANA ESTE	INVENTARIO DE TALUDES	TALUD T-19
TRAMO: T-2 - 117-380 ENCARGADO: Karen Rincón FECHA: 06/18/2024		COORD. N: 1003100 COORD. E: 755600 UTM: 17 P	
Datos geométricos Altura máxima (m): 10 Longitud (m): 40 Inclinación (°): 75 E Dirección (°): 140		Observaciones: MACIZO MUY FRACTURADO, ZONA UTILIZADA COMO FUENTE DE MATERIAL. REPRESENTATIVO DEL PUNTO CRÍTICO PG-13.	
Datos geológicos Litología: ALTERNANCIA DE CAPAS DE LÚTTITA GRIS Y OCRE CON ABUNDANTES PATRNAS DE OXIDO DE MANGANESO Y CAPAS DE ARENOSA EN CAPAS DECIMÉTRICAS A MÉTRICAS. GM II-III, R 2, ROD 0 LINDAD GEOLOGICA TM-GA (FM. GATUN) Estructura: ESTRATIFICADA EN CAPAS DECIMÉTRICAS A MÉTRICAS, S ₀ : 030/58. Geomorfología: ZONA ALOMADA. Hidrogeología: SECO.		Método de construcción: RIPADO. Medidas constructivas Refuerzo: <input type="text"/> NO. Bermas: <input type="text"/> NO. Cuneta: <input type="text"/> NO.

Vegetación Espontánea <input checked="" type="checkbox"/> Tipo: ARBUSTIVA Y HERBÁCEA ESCASA AL PIE. ARBÓREA ABUNDANTE EN LA CORONACIÓN Artificial <input type="checkbox"/>		Comportamiento del talud Conservación: MALA. ABUNDANTE MATERIAL CAIDO AL PIE QUE INVADE LA CALZADA, CARA DEL TALUD MUY IRREGULAR. Estabilidad: BAJA. CHINEO CONSTANTE. RIESGO MUY ALTO DE DESLIZAMIENTO PLANAR, PANDEO Y FORMACIÓN DE CUÑAS. Erosionabilidad: ALTA.	
Croquis
