Rehabilitación, Mejora y Mantenimiento
por Estándares de Desempeño de la
Carretera Panamericana Este

INFORME PE-RE-F2-I.002

ESTUDIO GEOTÉCNICO

Fecha: 06 Agosto, 2024

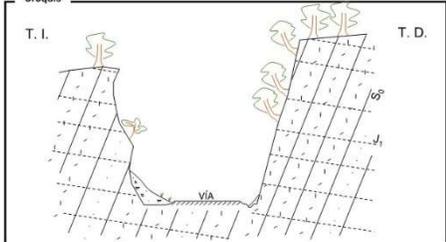
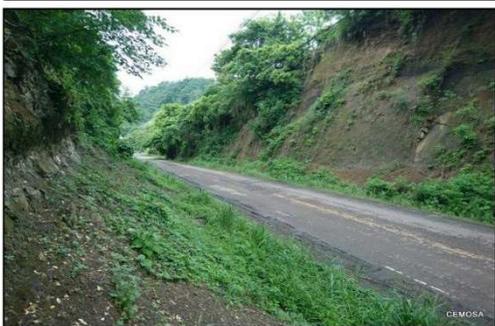
RUTA DEL ESTE isa inifra	REHABILITACIÓN, MEJORA Y MANTENIMIENTO POR ESTÁNDARES DE DESEMPEÑO DE LA CARRETERA PANAMERICANA ESTE	INVENTARIO DE TALUDES	TALUD T-20
TRAMO: T-2 - 117-740 ENCARGADO: Karen Rincón FECHA: 06/18/2024		COORD. N: 1002876 COORD. E: 755865 UTM: 17 P	
Datos geométricos Altura máxima (m): 25 Longitud (m): 100 Inclinación (°): 75 S Dirección (°): 105		Observaciones: TRINCHERA, EL TALUD DERECHO ES MÁS ALTO, REPRESENTATIVO DEL PUNTO CRÍTICO PC-14.	
Datos geológicos Litología: ALTERNANCIA DE CAPAS DE LUTITA GRIS Y OCRE CON ABUNDANTES PATRNAS DE OXIDO DE MANGANESO Y CAPAS DE ARENOSA EN CAPAS DECIMÉTRICAS A MÉTRICAS, GM B-III, R 2, ROD 0 LINDAD GEOLOGICA TM-GA (FM. GATUN) Estructura: ESTRATIFICADA EN CAPAS DECIMÉTRICAS A MÉTRICAS, S ₂ : 030/58. Geomorfología: ZONA ALOMADA. Hidrogeología: SECO.		Método de construcción: RIPADO Y EXCAVACIÓN MECÁNICA LIGERA.	
Vegetación Espontánea <input checked="" type="checkbox"/> Tipo: HERBACEA AL PIE, ARBUSTIVA Y ARBÓREA ESCASA EN LA CARA Y ABUNDANTE EN LA CORONACION. Artificial <input type="checkbox"/>		Medidas constructivas Refuerzo: NO. Bermas: NO. Cuneta: AL PIE DEL T. D., 0.50 m DE ANCHO.

Comportamiento del talud Conservación: MALA, ABUNDANTE MATERIAL CAIDO ACUMULADO AL PIE QUE CIEGA LA CUNETAS, QUE ESTÁ ROTA, Y QUE INVADE LA CALZADA. Estabilidad: MEDIA-BAJA, CHINEO CONSTANTE Y CAIDA DE CUÑAS DECIMÉTRICAS. Erosionabilidad: MEDIA-ALTA.

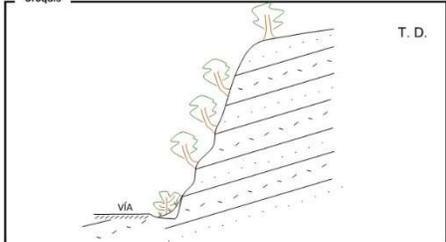
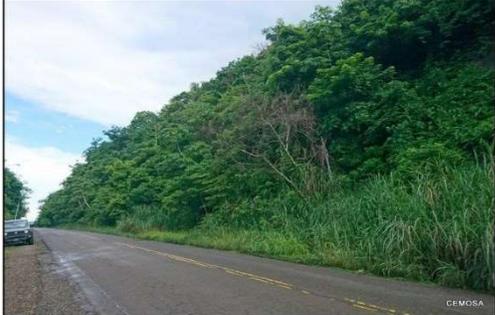
REHABILITACIÓN, MEJORA Y MANTENIMIENTO POR ESTÁNDARES DE DESEMPEÑO DE LA CARRETERA PANAMERICANA ESTE	INVENTARIO DE TALUDES	TALUD T-21
TRAMO: T-2 - 118+500 ENCARGADO: Karen Rincón FECHA: 06/21/2024		COORD. N: 1002471 COORD. E: 756508 UTM: 17 P	
Datos geométricos Altura máxima (m): 25 Longitud (m): 100 Inclinación (°): 70 N Dirección (°): 128		Observaciones: TALUD COLONIZADO POR ABUNDANTE VEGETACIÓN. REPRESENTATIVO DEL PUNTO CRÍTICO PC-15.	
Datos geológicos Litología: ARENISCAS Y LUTITAS. UNIDAD GEOLÓGICA TM-GA (FM. GATUN). Estructura: ESTRATIFICADA. Geomorfología: ZONA ALOMADA. Hidrogeología: HUMEDO.		Método de construcción: RIPADO Medidas constructivas Refuerzo: NO. Bermas: NO. Cuneta: NO SE APRECIA.	
Vegetación Espontánea <input checked="" type="checkbox"/> Tipo: ARBÓREA Y ARBUSTIVA ABUNDANTE. Artificial <input type="checkbox"/>		Comportamiento del talud Conservación: BUENA. Estabilidad: MEDIA, RIESGO DE DESLIZAMIENTO PLANAR Y CAÍDA DE CUÑAS DECIMÉTRICAS. Erosionabilidad: BAJA.

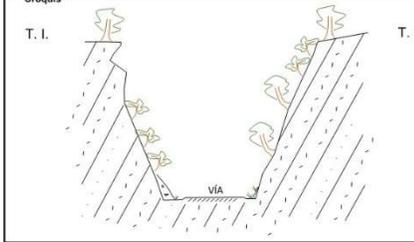
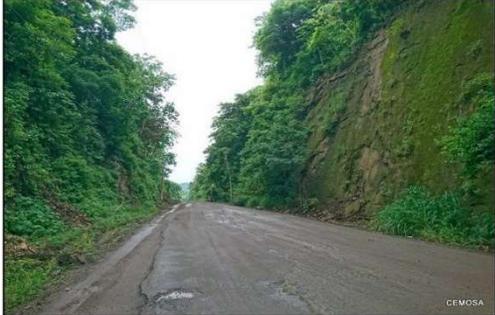
REHABILITACIÓN, MEJORA Y MANTENIMIENTO POR ESTÁNDARES DE DESEMPEÑO DE LA CARRETERA PANAMERICANA ESTE	INVENTARIO DE TALUDES	TALUD T-22
TRAMO: T-2 - 118-840 ENCARGADO: Karen Rincón FECHA: 06/18/2024		COORD. N: 1002284 COORD. E: 756804 UTM: 17 P	
Datos geométricos Altura máxima (m): 25 Longitud (m): > 100 Inclinación (°): 70 Dirección (°): 103		Observaciones: ESTÁN LIMPIANDO CON MAQUINARIA UNA ZONA DE MATERIAL CAIDO DEL TALUD IZQUIERDO QUE INVADE LA VÍA, REPRESENTATIVO DEL PUNTO CRITICO PC-16.	
Datos geológicos Litología: ALTERNANCIA DE CAPAS DE LUTITA GRIS Y OCRE CON ABUNDANTES PATRNAS DE OXIDO DE MANGANESE Y CAPAS DE ARENOSA EN CAPAS DECIMÉTRICAS A MÉTRICAS, GM 8-18, R 2, RQD 0, UNIDAD GEOLÓGICA TM-GA (FM. GATÓN). Estructura: ESTRATIFICADA EN CAPAS DECIMÉTRICAS A MÉTRICAS, S ₂ : 032/72. Geomorfología: ZONA ALOMADA. Hidrogeología: SECO.		Método de construcción: EXCAVACIÓN MECÁNICA LIGERA Y RIPADO. Medidas constructivas Refuerzo: <input type="text" value="NO"/> Bermas: <input type="text" value="NO"/> Cuneta: <input type="text" value="NO"/>

Vegetación Espontánea <input checked="" type="checkbox"/> Tipo: HERBACEA, ARBUSTIVA Y ARBÓREA ABUNDANTE. Artificial <input type="checkbox"/>		Comportamiento del talud Conservación: BUENA, AUNQUE HAY MATERIAL QUE INVADE LA VÍA. Estabilidad: BAJA, HAY RIESGO ALTO DE DESLIZAMIENTO PLANAR O PANDEO EN EL TALUD DERECHO. Erosionabilidad: BAJA-MEDIA.	
Croquis

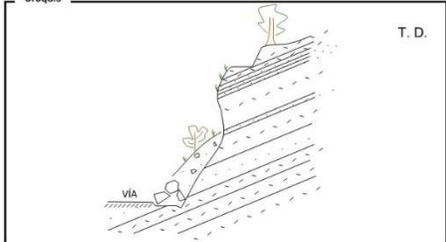
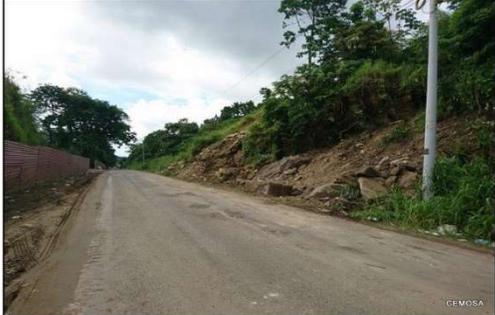
REHABILITACIÓN, MEJORA Y MANTENIMIENTO POR ESTÁNDARES DE DESEMPEÑO DE LA CARRETERA PANAMERICANA ESTE	INVENTARIO DE TALUDES	TALUD T-23
TRAMO: T-2 - 140+400 ENCARGADO: Karen Rincón FECHA: 06/19/2024		COORD. N: 993123 COORD. E: 776214 UTM: 17 P	
Datos geométricos Altura máxima (m): 20 Longitud (m): 50 Inclinación (°): 60 N Dirección (°): 112		Observaciones: TALUD DERECHO INESTABLE EN FRENTE DE UN VERTEDERO. ES INESTABLE CON ABUNDANTE MATERIAL CAÍDO QUE SE ESTÁ LIMPIANDO ACTUALMENTE. REPRESENTATIVO DEL PUNTO CRÍTICO PC-17.	
Datos geológicos Litología: CAPAS DECIMÉTRICAS A MÉTRICAS DE LUTITA GRIS CON ALGUNA CAPA DE ARENOSA INTERCALADA CON CAPAS CENTIMÉTRICAS FERRUGINOSAS CON ABUNDANTES PATINAS DE ÓXIDO DE HIERRO Y ALGUNA COSTRA EN LAS DIAGONALES. UNDA/GEOLÓGICA TOM. 17 (EM. TIBALIZA). Estructura: ESTRATIFICADA, S ₀ 03841. Geomorfología: ZONA ALOMADA. Hidrogeología: SECO.		Método de construcción: MARTILLO NEUMÁTICO Y RIPADO. Medidas constructivas Refuerzo: NO. Bermas: UNA, 3 m DE ANCHO. Cuneta: NO.

Vegetación Espontánea <input checked="" type="checkbox"/> Tipo: HERBÁCEA, ARBUSTIVA Y ARBÓREA. Artificial <input type="checkbox"/>		Comportamiento del talud Conservación: MALA. ABUNDANTE MATERIAL CAÍDO QUE INVADE LA VÍA. Estabilidad: BAJA. RIESGO ALTO DE DESLIZAMIENTO PLANAR Y CAÍDA DE CUNAS MÉTRICAS. Erosionabilidad: BAJA.	
Croquis

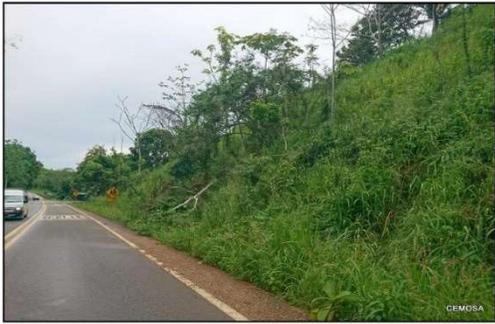
REHABILITACIÓN, MEJORA Y MANTENIMIENTO POR ESTÁNDARES DE DESEMPEÑO DE LA CARRETERA PANAMERICANA ESTE	INVENTARIO DE TALUDES	TALUD T-25
TRAMO: T-3 - 238+900 COORD. N: 933002 ENCARGADO: Karen Rincón COORD. E: 180253 FECHA: 06/19/2024 UTM: 18 P		Observaciones: 	Método de construcción: EXCAVACIÓN MECÁNICA LIGERA.
Datos geométricos Altura máxima (m): 25 Longitud (m): 70 Inclinación (°): 45 Dirección (°): 125		Medidas constructivas Refuerzo: <input type="text" value="NO"/>	Bermas: <input type="text" value="UNA, NO SE APRECIA POR LA VEGETACIÓN"/>
Datos geológicos Litología: <input type="text" value="CAPAS CENTIMÉTRICAS DE LUTITA GRIS Y MARRÓN GM V. UNIDAD GEOLÓGICA TM-GÁpu (FM. PUCRO)."/> Estructura: <input type="text" value="ESTRATIFICADA"/> Geomorfología: <input type="text" value="ZONA ALOMADA"/> Hidrogeología: <input type="text" value="HUMEDO"/>		Comportamiento del talud Conservación: <input type="text" value="MALA. LA CUNETTA ESTA CEGADA POR LA VEGETACIÓN Y MATERIAL CAÍDO ACUMULADO AL PIE."/> Estabilidad: <input type="text" value="MEDIA."/> Erosionabilidad: <input type="text" value="BAJA POR ESTAR TOTALMENTE COLONIZADO POR LA VEGETACIÓN."/>	Cuneta: <input type="text" value="0,80 m DE ANCHO, HORMIGONADA."/>

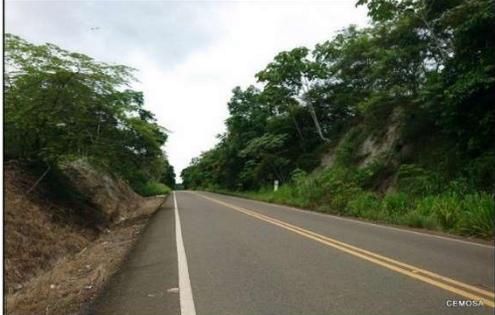
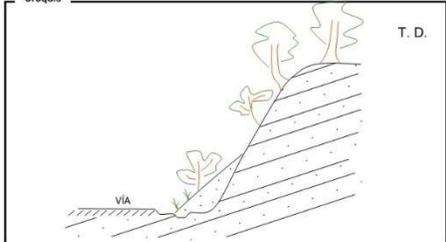
REHABILITACIÓN, MEJORA Y MANTENIMIENTO POR ESTÁNDARES DE DESEMPEÑO DE LA CARRETERA PANAMERICANA ESTE	INVENTARIO DE TALUDES	TALUD T-26
TRAMO: T-3 - 239+550 COORD. N: 932697 ENCARGADO: Karen Rincón COORD. E: 180827 FECHA: 06/20/2024 UTM: 18 P		Observaciones: TRINCHERA, EL TALUD DERECHO ES MÁS ALTO.	Método de construcción: EXCAVACIÓN MECÁNICA LIGERA.
Datos geométricos Altura máxima (m): 10 Longitud (m): 40 Inclinación (°): 60 N Dirección (°): 110		Medidas constructivas Refuerzo: <input type="text" value="NO"/> Bermas: <input type="text" value="NO"/> Cuneta: <input type="text" value="0.80 m DE ANCHO, HORMIGONADA."/>	
Datos geológicos Litología: ARENISCA GRIS OSCURA Y MARRÓN OSCURA GM V. PRESENTA RESTOS DE GASTERÓPODOS Y BIVALVOS MUY ESCASOS. UNIDAD GEOLÓGICA TM-GApu (FM. PUCRO). Estructura: ESTRATIFICADA, S ₂ : 287/34. Geomorfología: ZONA ALOMADA. Hidrogeología: HUMEDO.		Comportamiento del talud Conservación: MALA. CARA DEL TALUD IRREGULAR Y ABUNDANTE MATERIAL CAIDO AL PIE QUE CIEGA LA CUNETAS. Estabilidad: MEDIA. DESLIZAMIENTOS PLANARES PEQUEÑOS Y FORMACIÓN DE CUÑAS MUY PEQUEÑAS. Erosionabilidad: ALTA EN LAS ZONAS SIN VEGETACIÓN.

Vegetación Espontánea <input checked="" type="checkbox"/> Tipo: ARBUSTIVA, HERBÁCEA Y ARBÓREA. Artificial <input type="checkbox"/>

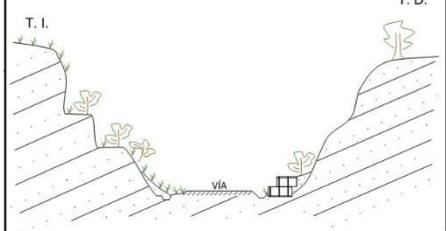
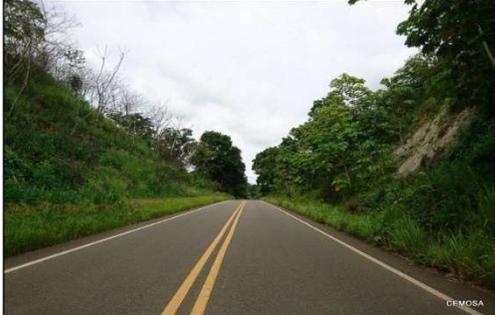
REHABILITACIÓN, MEJORA Y MANTENIMIENTO POR ESTÁNDARES DE DESEMPEÑO DE LA CARRETERA PANAMERICANA ESTE	INVENTARIO DE TALUDES	TALUD T-27
TRAMO: T-3 - 239+660 COORD. N: 932649 ENCARGADO: Karen Rincón COORD. E: 180950 FECHA: 06/20/2024 UTM: 18 P		Observaciones: TRINCHERA, EL TALUD IZQUIERDO ES MÁS ALTO. REPRESENTATIVO DEL PUNTO CRÍTICO PC-24.	
Datos geométricos Altura máxima (m): 20 Longitud (m): 100 Inclinación (°): 60 Dirección (°): 108		Método de construcción: EXCAVACIÓN MECÁNICA LIGERA.	
Datos geológicos Litología: ARENISCA GRIS OSCURA Y MARRÓN OSCURA GM V. PRESENTA RESTOS DE GASTERÓPODOS Y BIVALVOS MUY ESCASOS. UNIDAD GEOLÓGICA TM-GApu (FM. PUCRO). Estructura: ESTRATIFICADA, S ₂ 287/34. Geomorfología: ZONA ALOMADA. Hidrogeología: HUMEDO.		Medidas constructivas Refuerzo: MURO DE GAVIONES EN EL T. D. Bermas: DOS EN EL T. I., 3 m DE ANCHO. Cuneta: 0,80 m DE ANCHO EN AMBOS TALUDES.

Vegetación Espontánea <input checked="" type="checkbox"/> Tipo: ARBÓREA Y HERBÁCEA. Artificial <input type="checkbox"/>		Comportamiento del talud Conservación: BUENA, AUNQUE LA CUNETAS ESTÁ PARCIALMENTE CEGADA POR EL MATERIAL CAÍDO Y COLONIZADA POR LA VEGETACIÓN. Estabilidad: MEDIA. Erosionabilidad: ALTA EN LAS ZONAS SIN VEGETACIÓN.	
Croquis

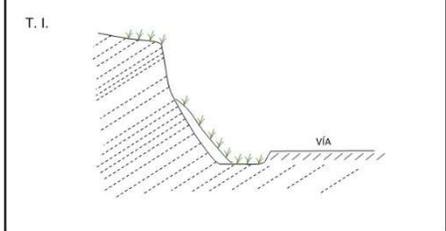
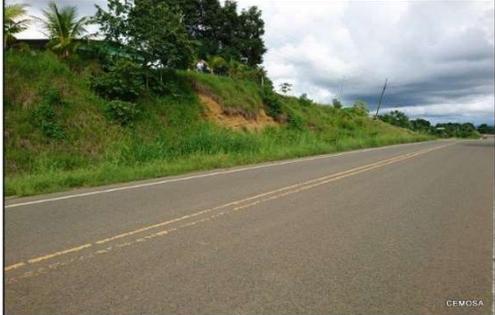
REHABILITACIÓN, MEJORA Y MANTENIMIENTO POR ESTÁNDARES DE DESEMPEÑO DE LA CARRETERA PANAMERICANA ESTE	INVENTARIO DE TALUDES	TALUD T-28
TRAMO: T-3 - 258+720 ENCARGADO: Karen Rincón FECHA: 06/20/2024		COORD. N: 917104 COORD. E: 190179 UTM: 18 P	
Datos geométricos Altura máxima (m): 7 Longitud (m): 30 Inclinación (°): 65 O Dirección (°): 160		Observaciones: LA ROCA ESTÁ MUY METEORIZADA Y SE COMPORTA COMO UN SUELO. REPRESENTATIVO DEL PUNTO CRÍTICO PC-26.	
Datos geológicos Litología: LUTITA DE TONOS MARRONES Y ANARANJADOS CON ALGUNA INTERCALACIÓN DE ARENISA EN CAPAS CENTRÍMETRICAS CON LAMINACIÓN PARALELA Y ALGUNOS NIVELES CARONATADOS. GM Y UNIDAD GEOLÓGICA TOM-T2 (FM. T2GAL 12A). Estructura: ESTRATIFICADA, S ₀ 045/33. Geomorfología: ZONA ALOMADA. Hidrogeología: SECO.		Método de construcción: EXCAVACIÓN MECÁNICA LIGERA. Medidas constructivas Refuerzo: NO. Bermas: NO. Cuneta: 1 m DE ANCHO, SIN HORMIGONAR.

Vegetación Espontánea <input checked="" type="checkbox"/> Tipo: HERBACEA ABUNDANTE. Artificial <input type="checkbox"/>		Comportamiento del talud Conservación: BUENA, AUNQUE LA CUNETA ESTÁ COLONIZADA POR LA VEGETACIÓN. Estabilidad: MEDIA, CAÍDA DE MATERIAL POCO SIGNIFICATIVA. Erosionabilidad: ALTA EN LAS ZONAS SIN VEGETACIÓN.	
Croquis T. I.

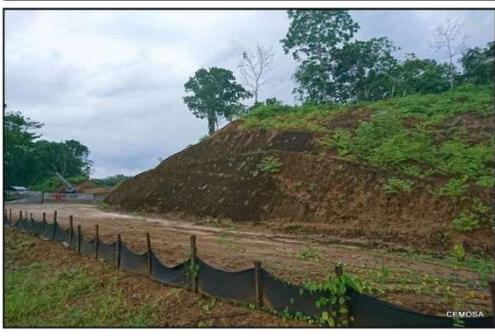
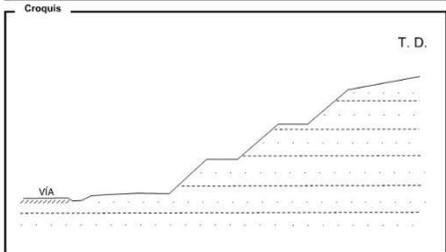
REHABILITACIÓN, MEJORA Y MANTENIMIENTO POR ESTÁNDARES DE DESEMPEÑO DE LA CARRETERA PANAMERICANA ESTE	INVENTARIO DE TALUDES	TALUD T-29
TRAMO: T-3 - 279+230 COORD. N: 902973 ENCARGADO: Karen Rincón COORD. E: 202827 FECHA: 06/20/2024 UTM: 18 P		Observaciones: 	Método de construcción: EXCAVACIÓN MECÁNICA LIGERA.
Datos geométricos Altura máxima (m): 15 Longitud (m): 50 Inclinación (°): 55 E Dirección (°): 162		Medidas constructivas Refuerzo: <input type="text" value="NO"/> Bermas: <input type="text" value="DOS"/> Cuneta: <input type="text" value="NO"/>	
Datos geológicos Litología: ARENISCA MARRÓN CON ABUNDANTES RESTOS DE LAMELIBRANQUIOS, GM V-VI. UNIDAD GEOLÓGICA TM-GApu (FM. PUCRO). Estructura: SUELO. Geomorfología: ZONA ALOMADA. Hidrogeología: HUMEDO.		Comportamiento del talud Conservación: BUENA. Estabilidad: ALTA. Erosionabilidad: ALTA.	
Vegetación Espontánea <input checked="" type="checkbox"/> Tipo: MUSGO NEGRUZZO. Artificial <input type="checkbox"/>
