INFORME DE INSPECCIÓN TÉCNICA S.A.P.B. – 135 – 2021

Evaluación del PLAN DE RESCATE Y REUBICACIÓN DE FLORA Y FAUNA, Es.I.A. Cat. 1,
Proyecto “ALTOS DE LA PRADERA (SECTOR M3)”

INFORME TÉCNICO N° 219-2021
Informe Técnico de Inspección

**SECCIÓN DE EVALUACIÓN DE ESTUDIO DE IMPACTO AMBIENTAL
INFORME TÉCNICO DE INSPECCIÓN DE CAMPO DE EsIA, CATEGORÍA I
DRPO-SEIA-IIO-264-2021**

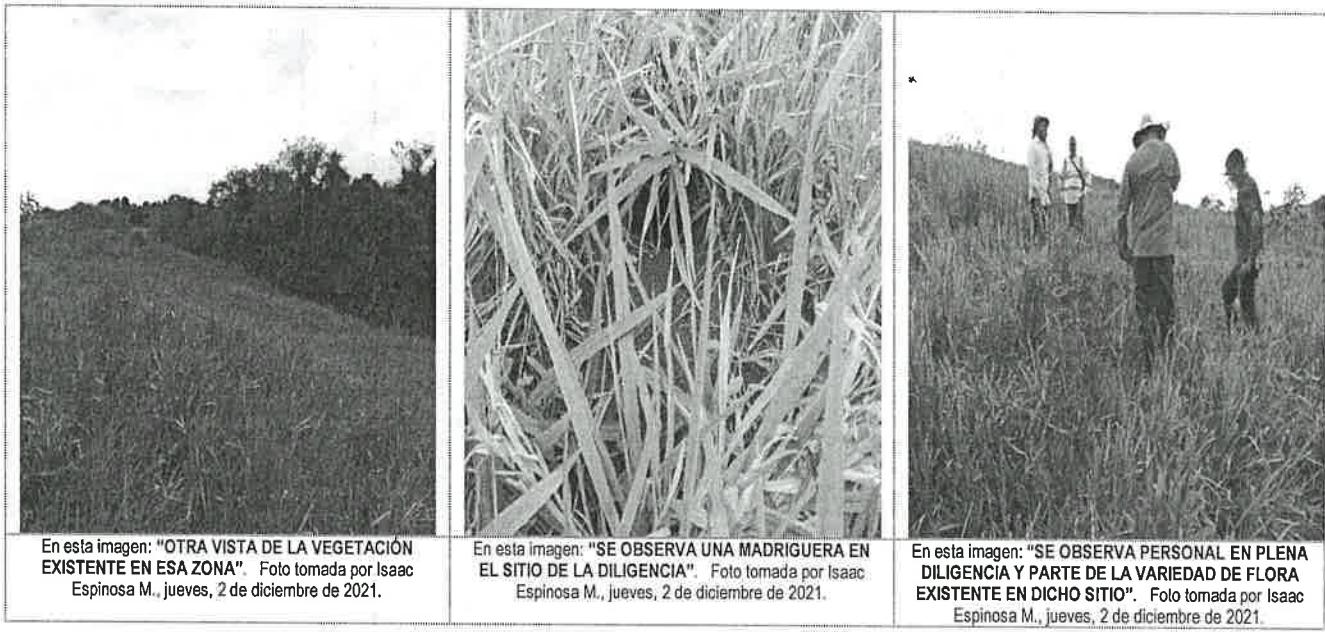
IMÁGENES DEL ÁREA

- Límite a la superficie inspeccionada se mantiene un cuerpo de agua.
- A lo largo del recorrido, se escuchó sonido de avifauna.
- Se observó presencia de flora variada en la zona a impactar.
- Es importante resaltar que no se logró observar presencia de mamíferos u otro tipo de especie de vida silvestre, por el factor tiempo que se realizó la diligencia

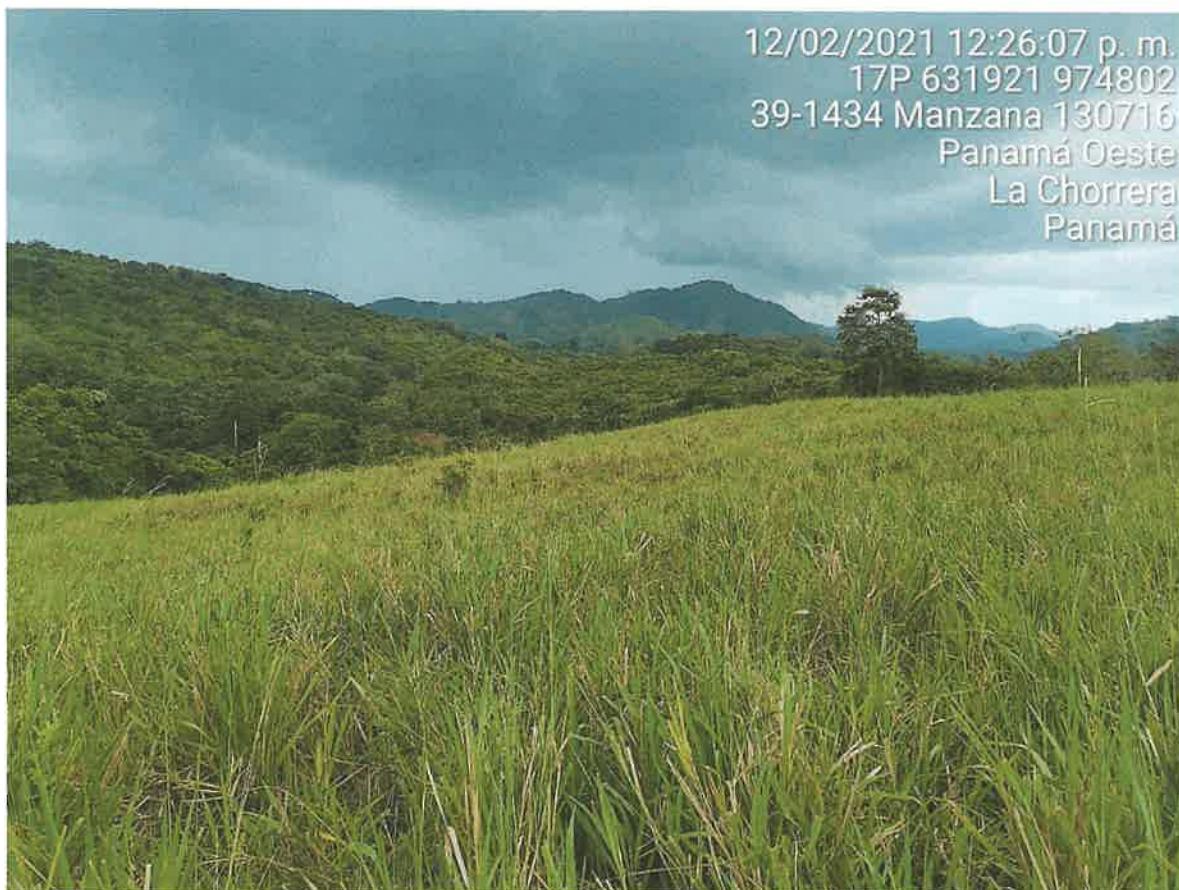
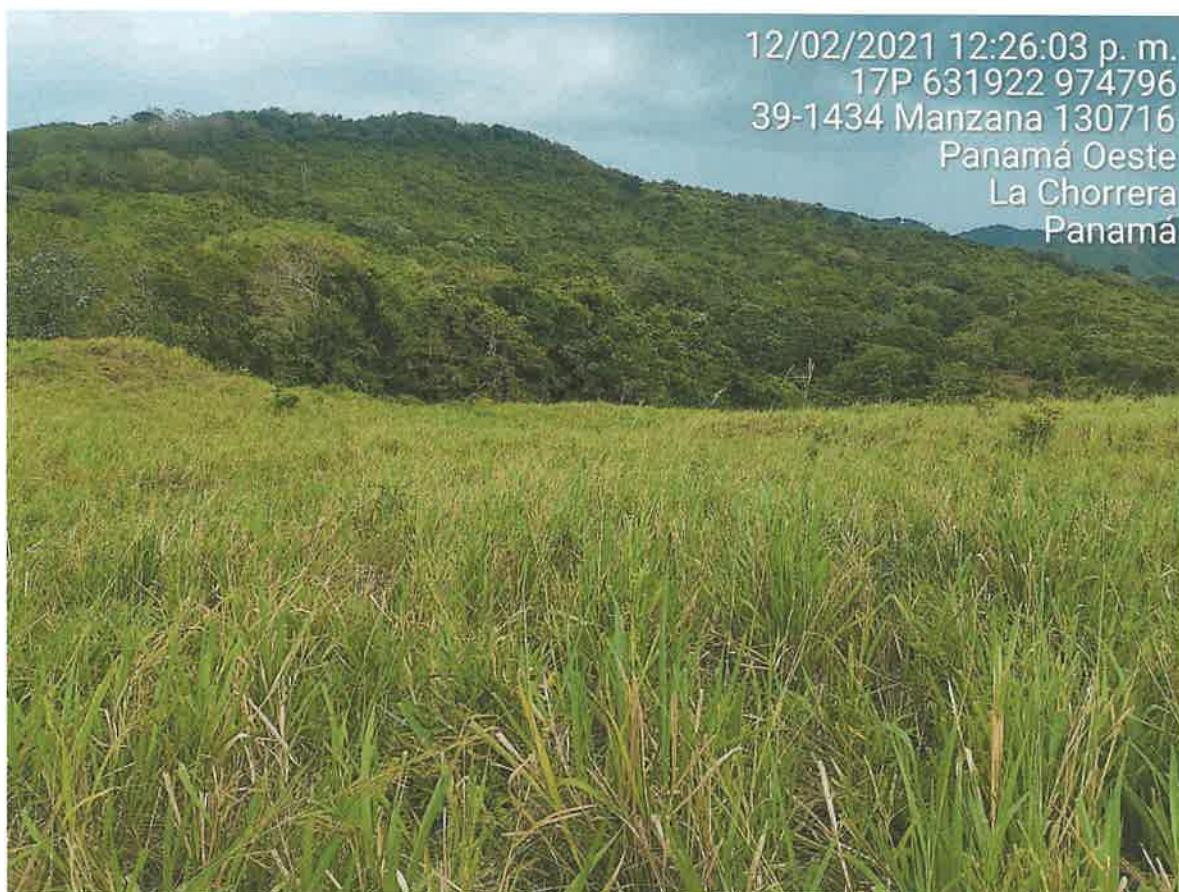
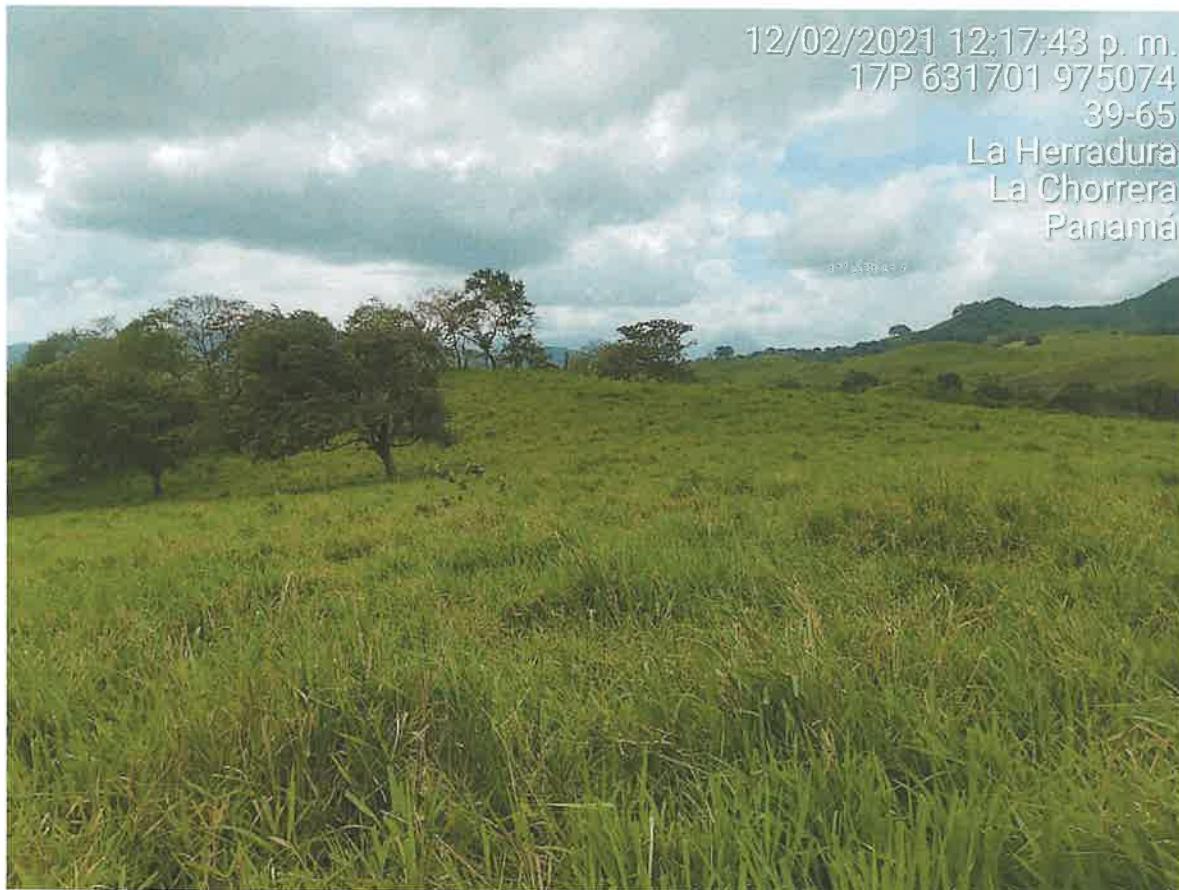
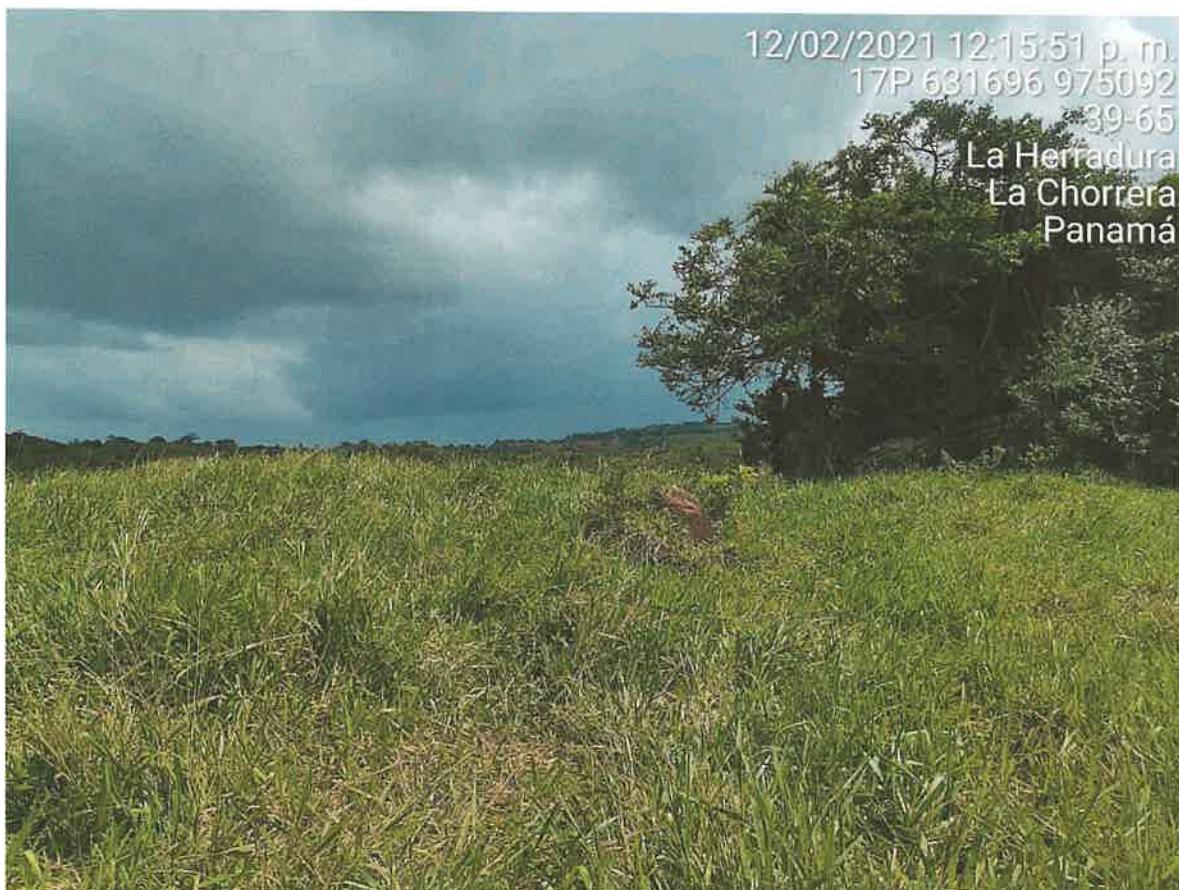
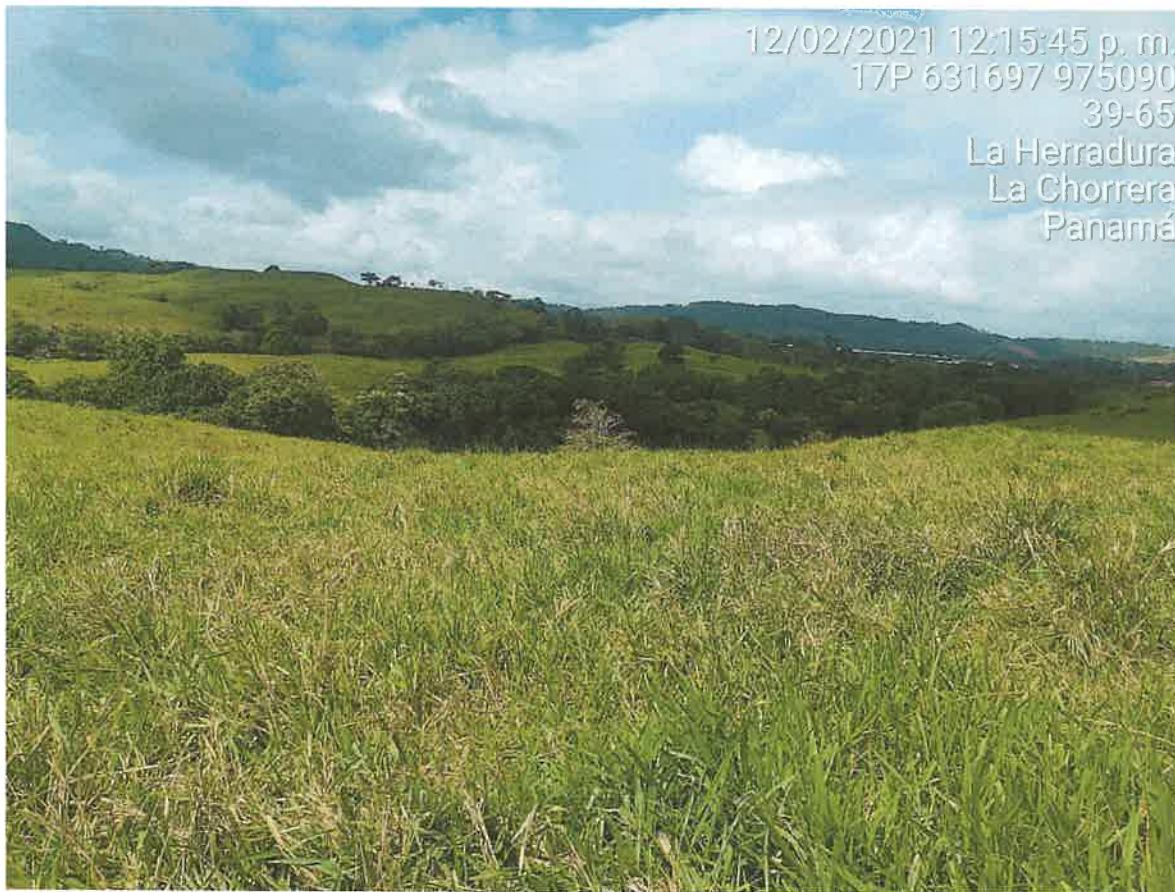
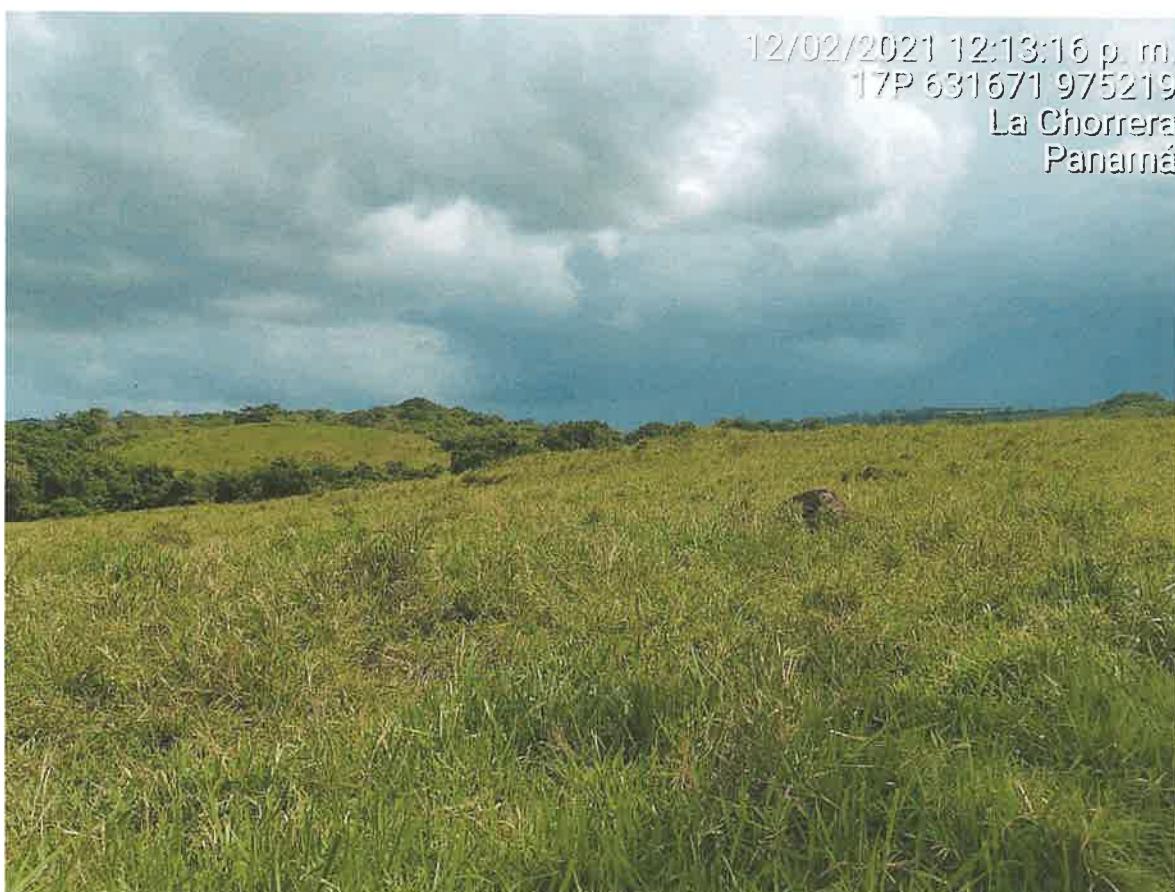
EVIDENCIA FOTOGRÁFICA

Lo señalado en el Estudio de Impacto Ambiental del Proyecto **ALTOS DE LA PRADERA (SECTOR M3)**, en cuanto a la descripción de la vegetación que existe en el área pudo ser corroborada en campo. Concuerda con lo señalado en el Estudio de Impacto Ambiental presentado.
