INFORME DE INSPECCIÓN TÉCNICA
SAPB N°-156-2022.

Proyecto “CIRCUITO 34-7C; EL HIGO- CORONADO”

INFORME TÉCNICO No. DRPO-SSH-178-2022.

**SECCIÓN DE EVALUACIÓN DE ESTUDIO DE IMPACTO AMBIENTAL
INFORME TÉCNICO DE INSPECCIÓN DE CAMPO DE EsIA, CATEGORÍA I
DRPO-SEIA-IIo-289-2022**

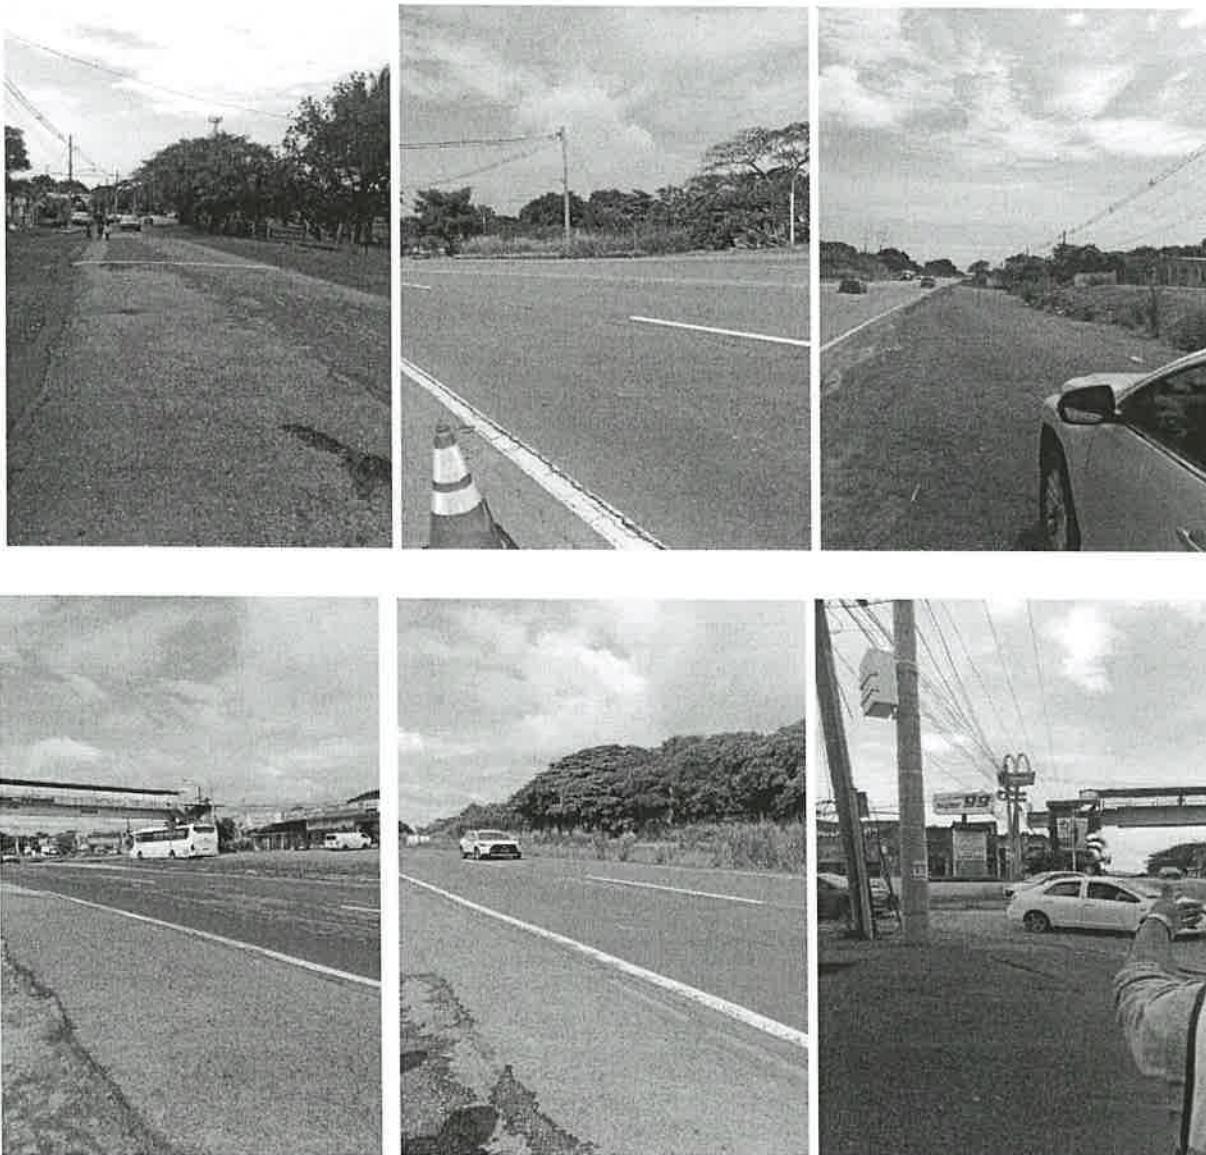
Evidencia fotográfica del recorrido

La presencia de vida silvestre no es significativa ya que el proyecto no afectara vegetación ya que se trabajara sobre la servidumbre vial existente.
