INFORME TÉCNICO DE EVALUACIÓN (CAT-I)
DRPO-SEFOR-AC-125-2024

Nombre del Proyecto: "GASOLINERA Y GALERA PARA LOCALES COMERCIALES"

SECCIÓN DE EVALUACIÓN DE ESTUDIO DE IMPACTO AMBIENTAL
INFORME TÉCNICO DE INSPECCIÓN DE CAMPO DE EsIA, CATEGORÍA I
DRPO-SEIA-IIO-262-2024

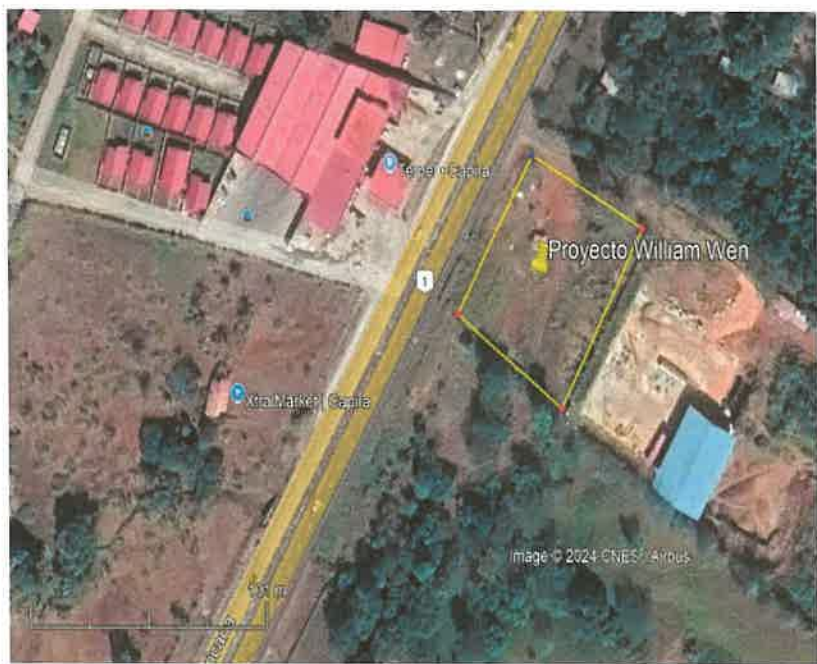
Ubicación del proyecto coordenadas E- 624667 N 973062

- Se observó que el área donde se desea realizar el proyecto en mención, está conformado o cubierto por gramínea y ciertos arbusto de Guácimo y guarumos.
- Adicional a ello se puede ver que dentro del polígono existen 4 árboles con diámetros mayores o iguales a 20 cm, los cuales no se han inventariado, ni colocado dentro del documento presentado.

Imágenes 1,2 y3. Se puede ver la ubicación del proyecto; así como también la vegetación existente dentro del terreno.

- Realizar un inventario de los árboles observados en el sitio e incluirlos en la sección de la descripción del componente flora.
- Conservar el árbol de la especie Caoba Nacional.
- De aprobarse el Estudio de Impacto Ambiental, solicitar inspección para el permiso de Limpieza o Indemnización ecológica correspondientes.
- Remitir informe al Departamento de Evaluación.
