INFORME DE INSPECCIÓN TÉCNICA S.A.P.B. – 128 – 2021

Evaluación del PLAN DE RESCATE Y REUBICACIÓN DE FLORA Y FAUNA, Es.I.A. Cat. 1,
Proyecto “**OPERACIÓN DE PLANTA DE ASFALTO LOMA COVÁ**”

INFORME TÉCNICO DE INSPECCIÓN N°-150-2021

**SECCIÓN DE EVALUACIÓN DE ESTUDIO DE IMPACTO AMBIENTAL
INFORME TÉCNICO DE INSPECCIÓN DE CAMPO DE EsIA, CATEGORÍA I
DRPO-SEIA-IIO-245-2021**

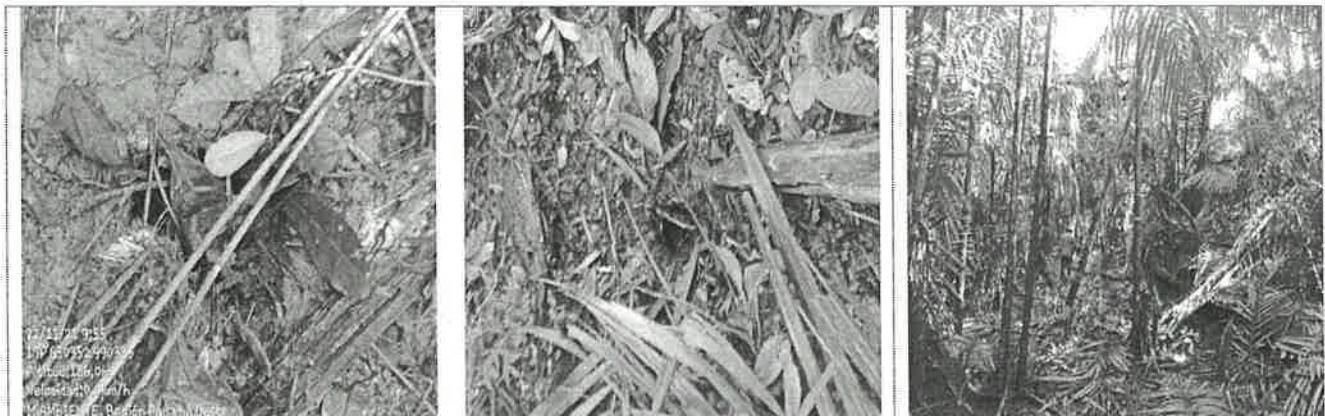
IMÁGENES DEL ÁREA

En esta imagen: "SE OBSERVA PARTE DEL PERSONAL EN PLENA DILIGENCIA, DENTRO DE LA ZONA DEL PRESENTE PROYECTO". Foto tomada por Isaac Espinosa M., el lunes, 22 de noviembre de 2021.
