INFORME DE INSPECCIÓN TÉCNICA S.A.P.B. – 143 – 2021

Evaluación del PLAN DE RESCATE Y REUBICACIÓN DE FLORA Y FAUNA, Es.I.A. Cat. 1,
Proyecto "LOCALES COMERCIALES"

**SECCIÓN DE EVALUACIÓN DE ESTUDIO DE IMPACTO AMBIENTAL
INFORME TÉCNICO DE INSPECCIÓN DE CAMPO DE EsIA, CATEGORÍA I
DRPO-SEIA-IIO-273-2021**

INFORME TÉCNICO N° 221-2021
Informe Técnico de Inspección

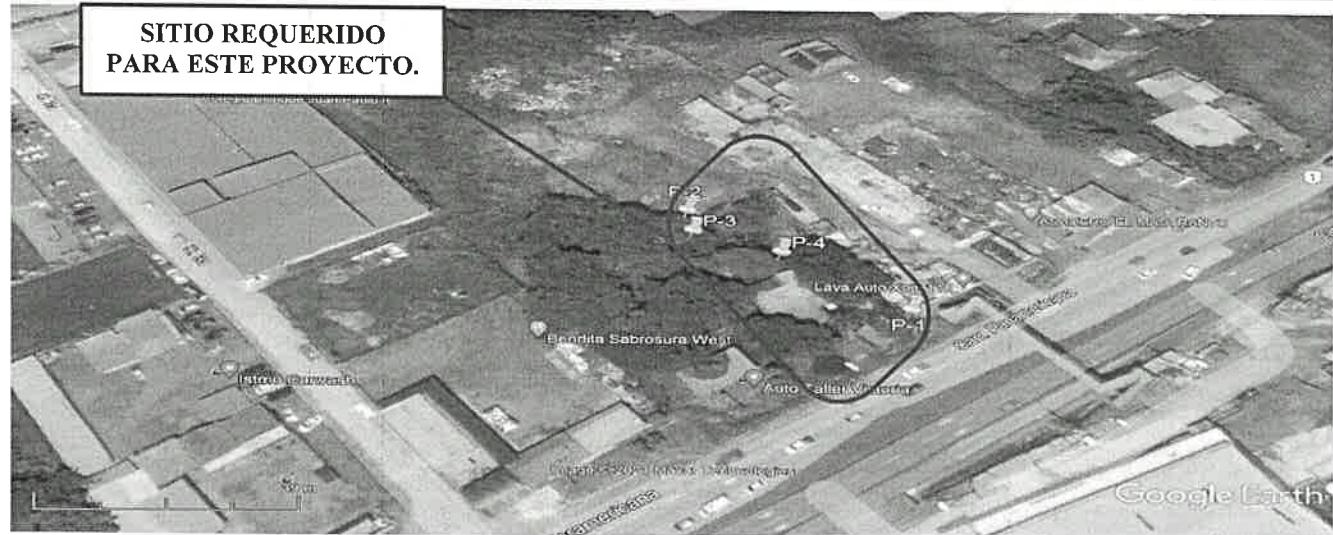
No.	PRESICIÓN	ALTITUD	Este	Norte	OBSERVACIÓN
1	--	55	636300.00	983479.00	Puntos de coordenadas

2	--	63	636261.00	983510.00	tomadas en campo para este proyecto.
3	--	63	636262.00	983503.00	Madriguera de especie de animal silvestre.
4	--	61	636278.00	983496.00	Pequeño cuerpo de agua contaminado.
