**MEMORANDO**  
**DRPO - SEIA - 340 - 2024**

INFORME TÉCNICO DE INSPECCIÓN DRPO – SEIA – IIO – 316 – 2024

Proyecto:	HATO MONTAÑA - MACRO LOTE 2	Categoría:	I
Promotor:	REGENTE HOLDING GROUP, S.A.		
Representante Legal:	JORGE LUIS DÍAZ PAREDES		
Localización del Proyecto:	HATO MONTAÑA, CORREGIMIENTO DE JUAN DEMÓSTENES AROSEMENA, DISTRITO DE ARRAIJÁN, PROVINCIA DE PANAMÁ OESTE.		
Fecha de inspección:	20 DE NOVIEMBRE DE 2024		
Fecha del Informe:	27 DE NOVIEMBRE DE 2024		
Participantes:	<ul style="list-style-type: none"><li>Melquiades González – Empresa promotora</li><li>Lady Palacios – SEFOR – Dirección Regional Panamá Oeste</li><li>Miguel Ríos – SSH – Dirección Regional Panamá Oeste</li><li>Elvis Castillo – SAPB – Dirección Regional Panamá Oeste</li><li>Yohana Castillo Rodríguez – SEIA – Dirección Regional de Panamá Oeste</li><li>Hilario Rodríguez – SEIA – Dirección Regional de Panamá Oeste</li><li>Leidis Reyes – SEIA – Dirección Regional de Panamá Oeste</li></ul>

INFORME TÉCNICO N° 393-2024  
Informe Técnico de Inspección

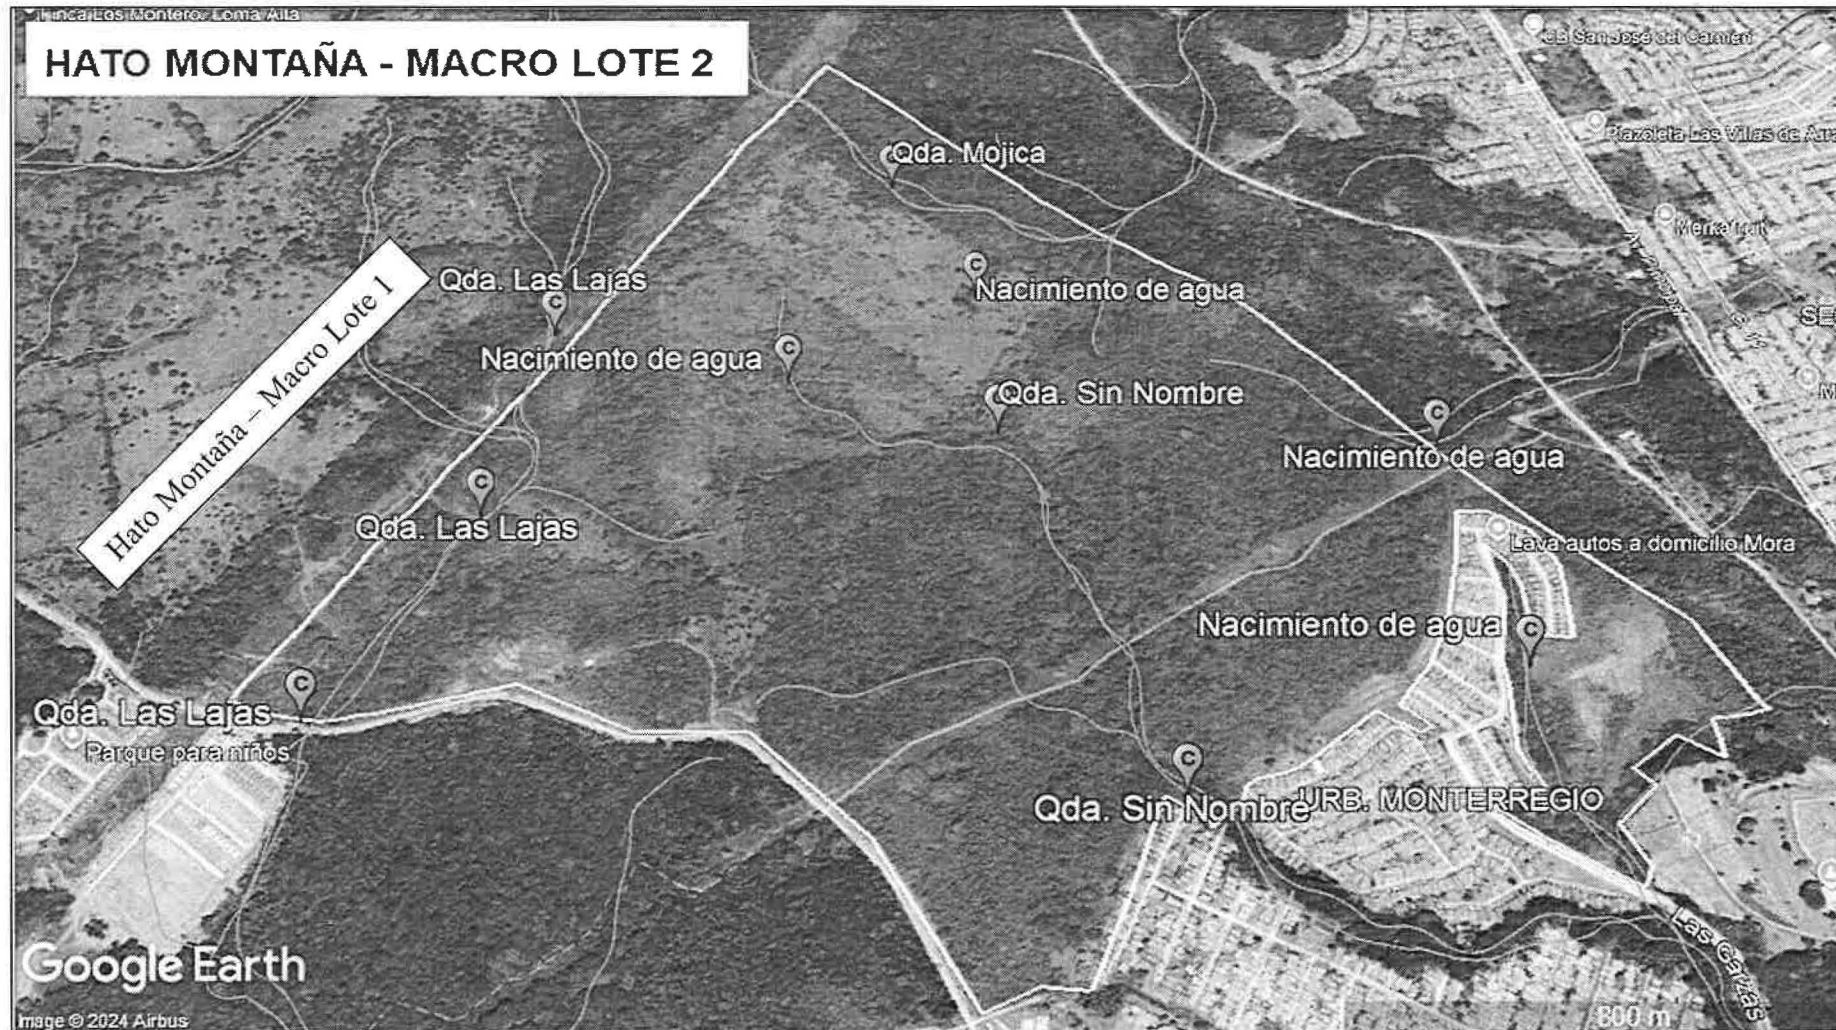
**Imagen 1**, muestra la ubicación geográfica del polígono del proyecto y las fuentes hídricas existentes en el mismo. *Fuente: Google Earth.*

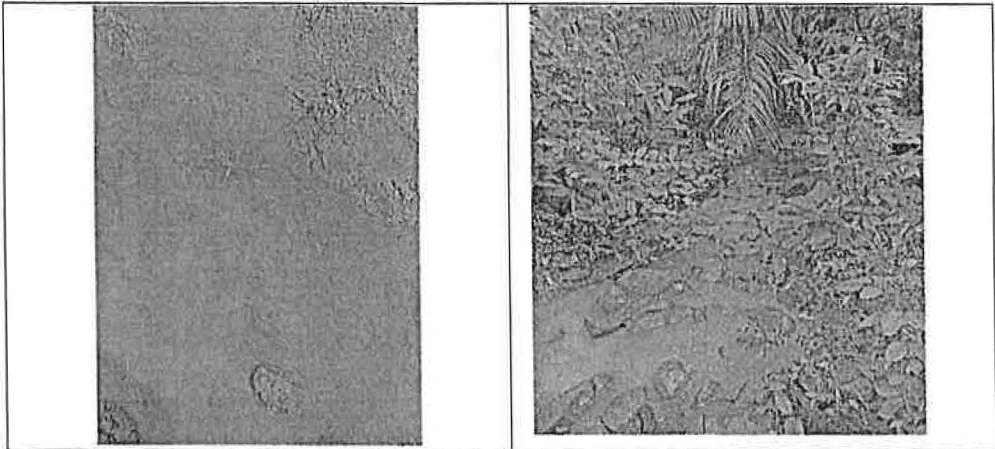
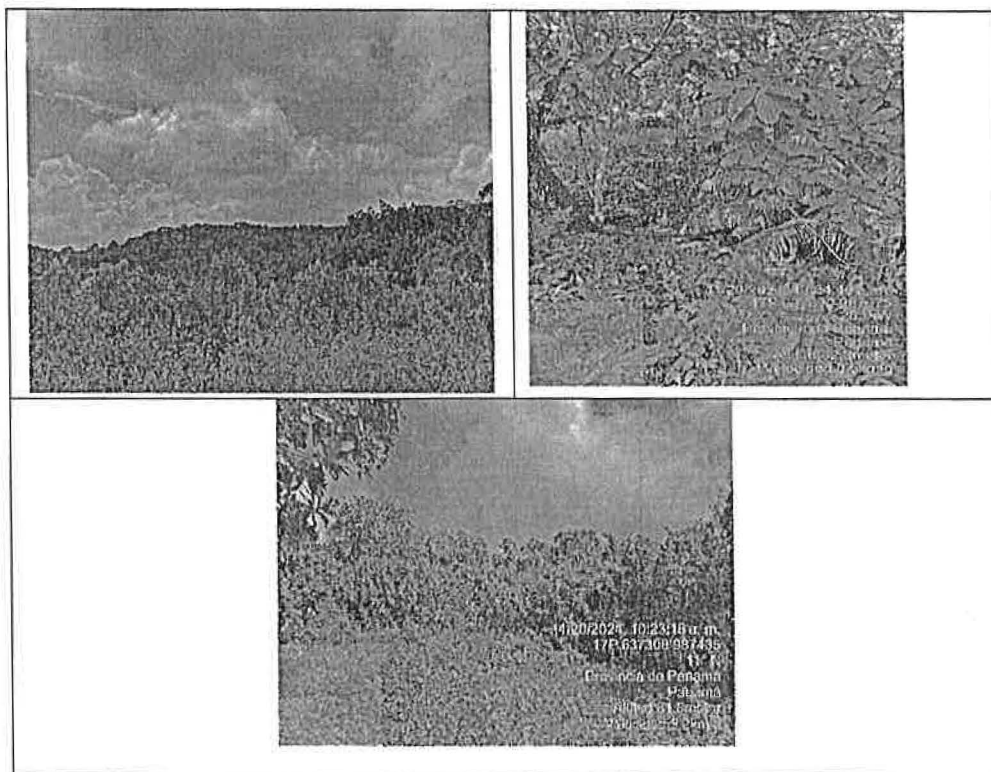
**IMÁGENES DE ÁREA DEL PROYECTO**

Luego de concretar el recorrido al proyecto en mención, se puede describir que este globo de terreno esta compuesto por gramínea, cerca viva, arboles dispersos y bosque de galería, la topografía del terreno se basa en colinas y cerros bajos, lo atraviesan dos quebradas, la quebrada Mojica, la Quebrada La Laja y cuatro (4) ojo de agua sin nombre, la cual son las características físicas/biológicas adecuadas debido al componente biológico y las características físicas del sitio para la presencia de fauna.

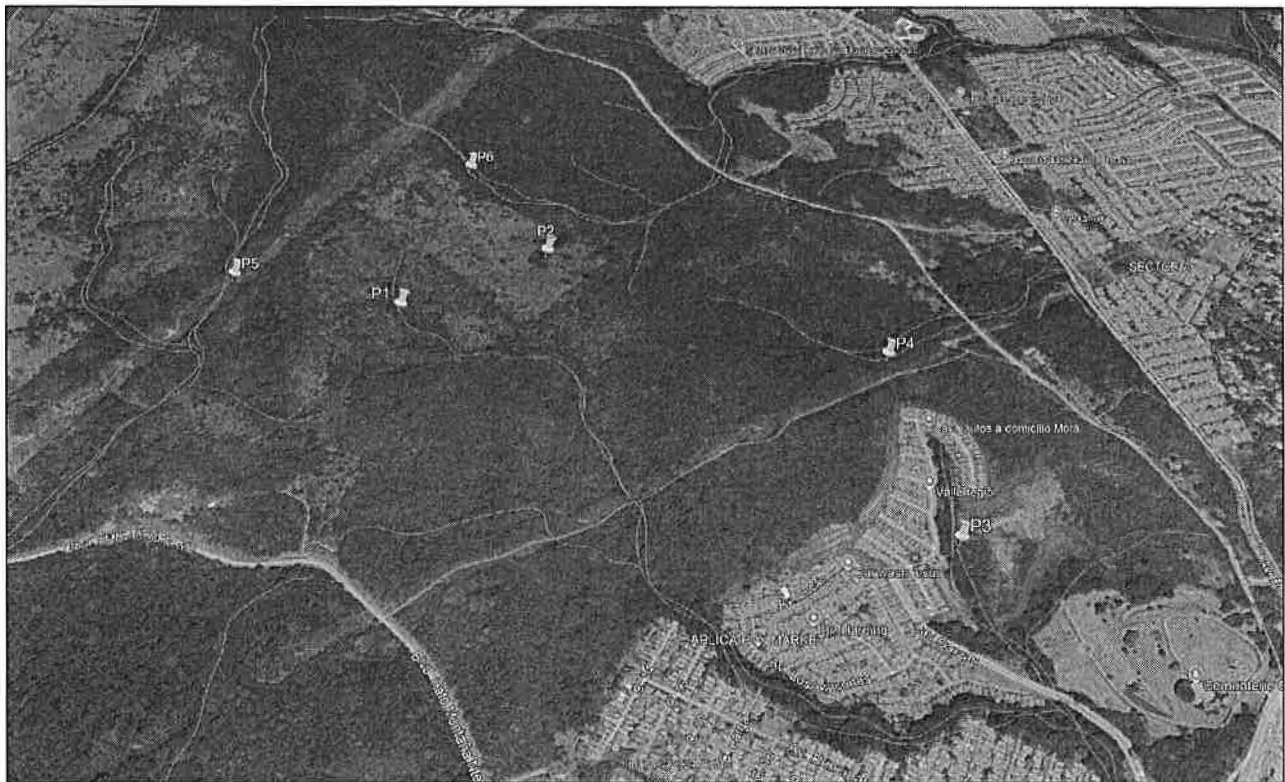
**Imagen No. 5.** Vista satelital de Google Earth donde se muestra las fuentes hídricas que nacen y atraviesan el polígono del proyecto. **Fuente:** Inspección realizada el 20 de noviembre de 2024.
