**MINISTERIO DE AMBIENTE
DIRECCIÓN REGIONAL PANAMÁ OESTE
SECCIÓN DE ÁREAS PROTEGIDAS Y BIODIVERSIDAD**

**INFORME DE INSPECCIÓN TÉCNICA S.A.P.B. – 173 – 2022
Es.I.A. Cat. 1, Proyecto “MOVIMIENTO Y ADECUACIÓN DE TERRENO”**

**MINISTERIO DE AMBIENTE
DIRECCIÓN REGIONAL DE PANAMÁ OESTE
SECCIÓN DE EVALUACIÓN DE IMPACTO AMBIENTAL
INFORME TÉCNICO DE INSPECCIÓN DE CAMPO
DRPO – SEIA – IIO – 331 – 2022**

Proyecto PROYECTO: MOVIMIENTO Y ADECUACIÓN DE TERRENO, UBICADO EN COMUNIDAD DE NUEVO CHORRILLO, CORREGIMIENTO DE JUAN DEMÓSTENES AROSEMENA DISTRITO ARRAIJÁN, PROVINCIA PANAMÁ OESTE.

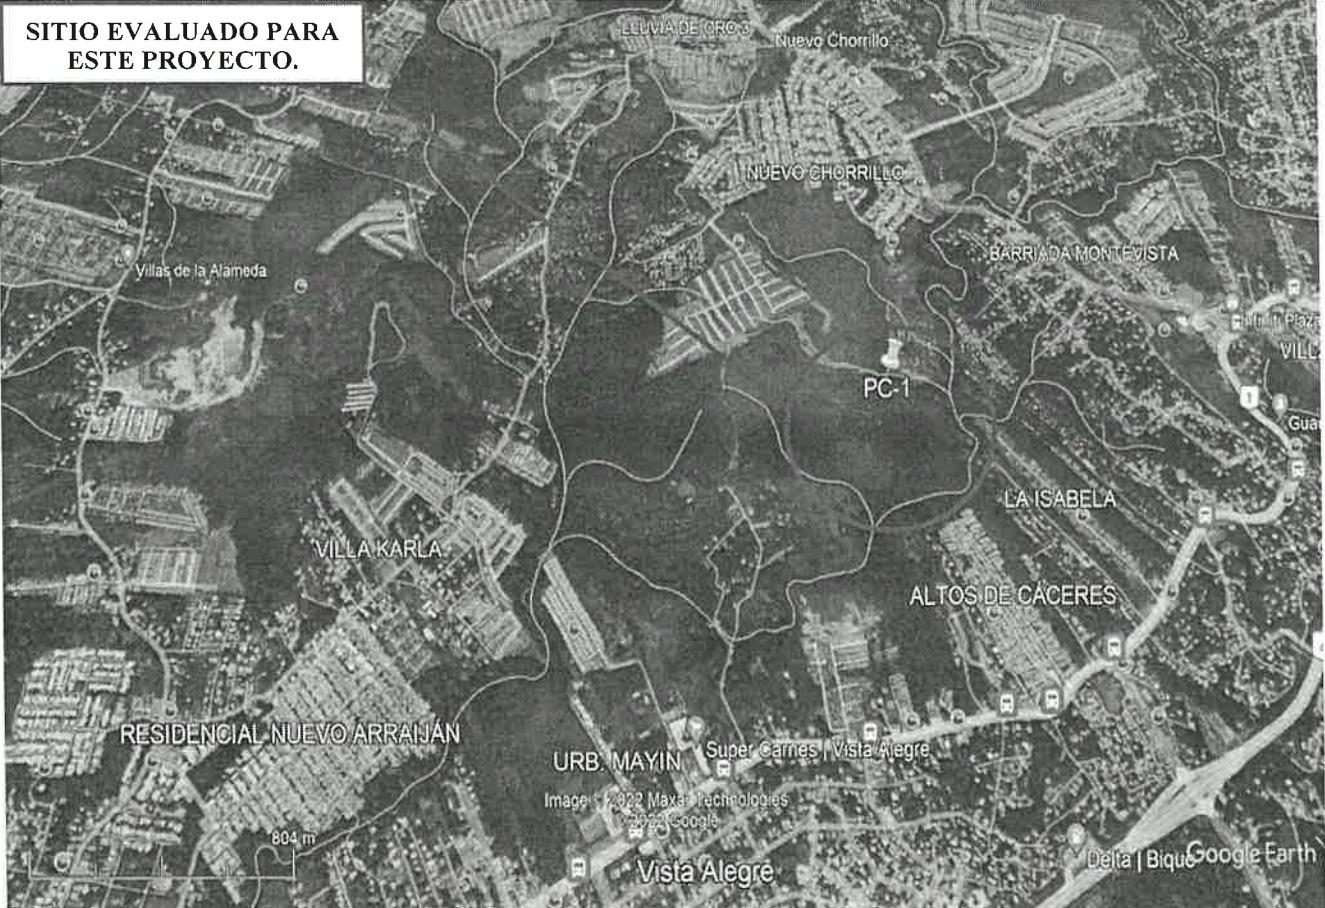
COORDENADAS EN SITIO (datum: UTM Zona 17N WGS84)

PC	PRE	ELEV	Este	Norte	OBSERVACIÓN
01	± 3 m	57 msnm	643763	988966	Coordenada en el sitio del proyecto, captada en el momento de la diligencia.
