Proyecto: COLONIA REAL (LOCALES Y RESIDENCIAS)

GEOMÁTICA-EIA-CAT I-0744-2024

DIRECCIÓN REGIONAL DE PANAMÁ OESTE
SECCIÓN DE EVALUACIÓN DE ESTUDIOS DE IMPACTO AMBIENTAL
INFORME TÉCNICO DE INSPECCIÓN
DRPO-SEIA-IIo-No. 347-2024

Proyecto:	“COLONIA REAL (LOCALES Y RESIDENCIA)”	Categoría:	I
Promotor:	COMPAÑÍA AGROINDUSTRIAL Y GANADERA CACHO ROTO, S.A.		
Representante Legal:	FERNANDO JESÚS BARBERO PEÑARANDA		
Localización del Proyecto:	VÍA INTERAMERICANA, CORREGIMIENTO DE VILLA CARMEN, DISTRITO DE CAPIRA, PROVINCIA DE PANAMÁ OESTE		
Fecha de inspección:	23 DE DICIEMBRE DE 2024		
Fecha del Informe:	30 DE DICIEMBRE DE 2024		
Participantes:	<ul style="list-style-type: none"> - Yohana Castillo – SEIA - Hilario Rodríguez – SEIA - Richard Villalobos – Por la promotora - Julieth Rodríguez – Arquitecta del proyecto - Danilo Navarro – Por la consultoría

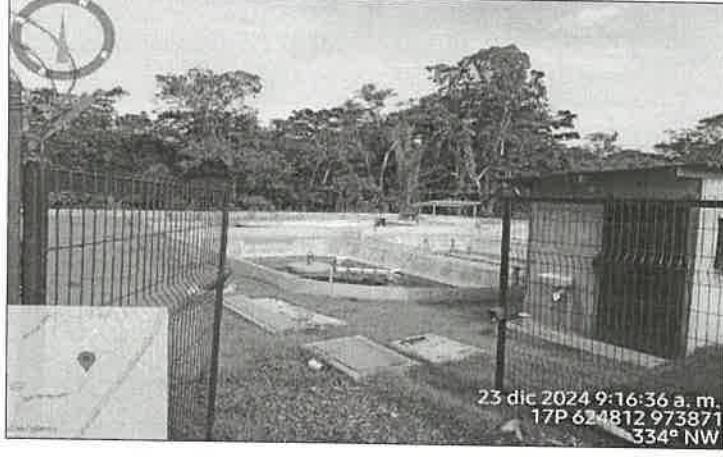
- ♦ En cuanto a los servicios básicos, el proyecto cuenta con un pozo de agua potable y tanque de reserva, (Fotos 9, 10), hidrante (Foto 8), y sistema de alcantarillado (Foto 7). Para la descarga de los desechos líquidos, existe una PTAR, (Fotos 9, 10). Todos estos servicios básicos se ubican dentro del proyecto “Lotificación de Terreno en Capira (Colonia Real)”.

Foto 8. Hidrante
