**SECCIÓN DE EVALUACIÓN DE ESTUDIO DE IMPACTO AMBIENTAL**  
**INFORME TÉCNICO DE INSPECCIÓN DE CAMPO DE EsIA, CATEGORÍA I**  
**DRPO-SEIA-IIO-145-2022.**

<b>NOMBRE DEL ESIA:</b>	BLUE GARDEN NIVELACIÓN		
<b>NOMBRE DEL PROMOTOR:</b>	GRUPO POWER CORP.		
<b>REPRESENTANTE LEGAL:</b>	MING HUI HE		
<b>ACTIVIDAD ECONÓMICA PROYECTADA:</b>	CONSTRUCCIÓN		
<b>CONSULTORES Y N° DE REGISTRO:</b>	MARCELINO MENDOZA FERNANDO CÁRDENAS	IRC-019-2019 IRC-005-2006	
<b>UBICACIÓN DEL PROYECTO:</b>	SECTOR DE PEÑA BLANCA, CORREGIMIENTO DE PLAYA LEONA, DISTRITO DE LA CHORRERA, PROVINCIA DE PANAMÁ OESTE.		
<b>PARTICIPANTES:</b>	Por MiAMBIENTE: Tec. Jean C. Peñaloza SEIA - Dirección Regional Panamá Oeste.  Lic. Geraldo Aizprúa SAPB - Dirección Regional Panamá Oeste.  Ing. Lilibeth Barba Irene Panay SEFOR- Dirección Regional Panamá Oeste.  Mgter. Miguel Ríos SSH- Dirección Regional Panamá Oeste.	Por la Promotora: Ing. Adaris Rojas Ing. Leyda Adab Ing. Yatilka Guerra	Por la Consultora: Mgter. Marcelino Mendoza
<b>FECHA DE INSPECCIÓN:</b>	18 DE MAYO DE 2022		
<b>FECHA DE ELABORACION:</b>	24 DE MAYO DE 2022

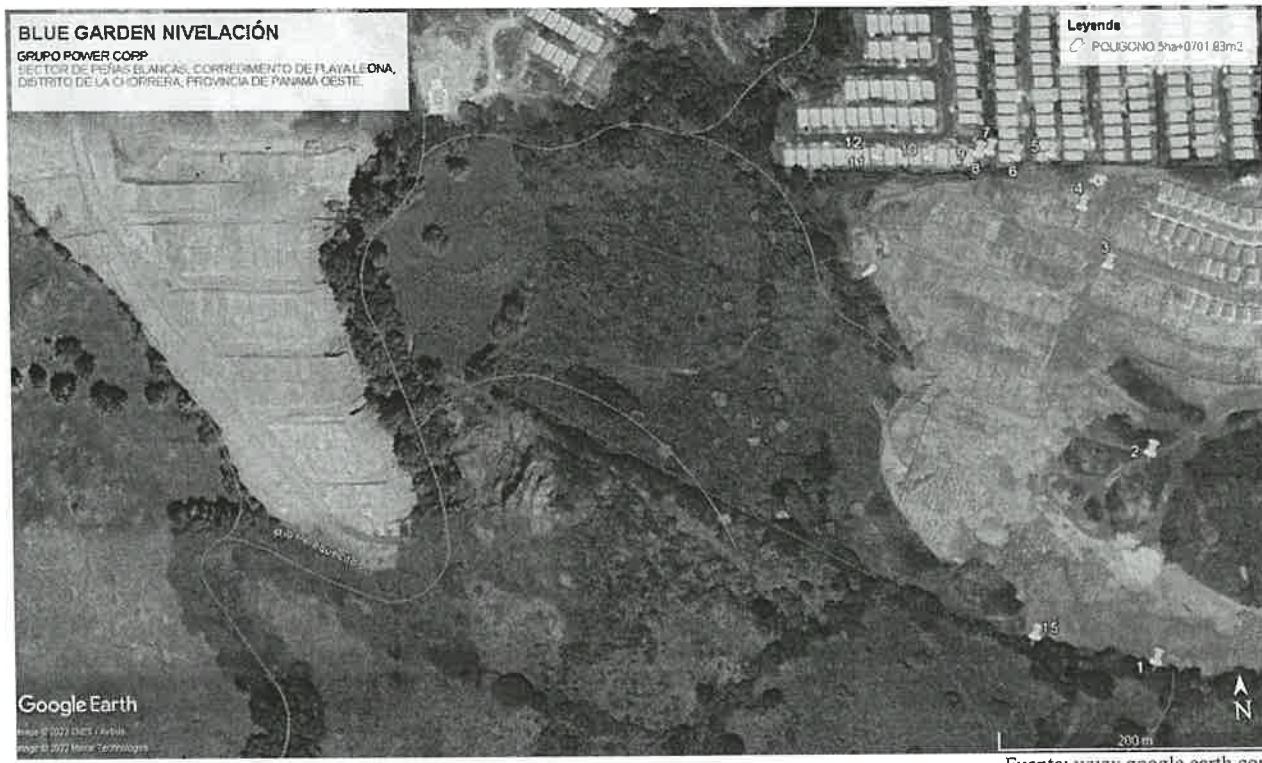
Puntos de coordenadas tomados en campo.

El área del proyecto presenta una topografía ligeramente inclinada con pendientes que oscilan entre el 7% y 11% de inclinación, suelo de textura arcilloso, observándose algunos drenajes pluviales de orden estacionarios, que tienden a almacenar agua durante la estación lluviosa producto de las lluvias, en algunos puntos del polígono, por lo general su recorrido se origina en los puntos de mayor elevación del terreno, y cuyo recorrido termina hacia los puntos más bajos,
