DRDA- 278-2025

INFORME TÉCNICO DE INSPECCIÓN No. 238-2025.

Informe Técnico de Inspección N° 238-2025

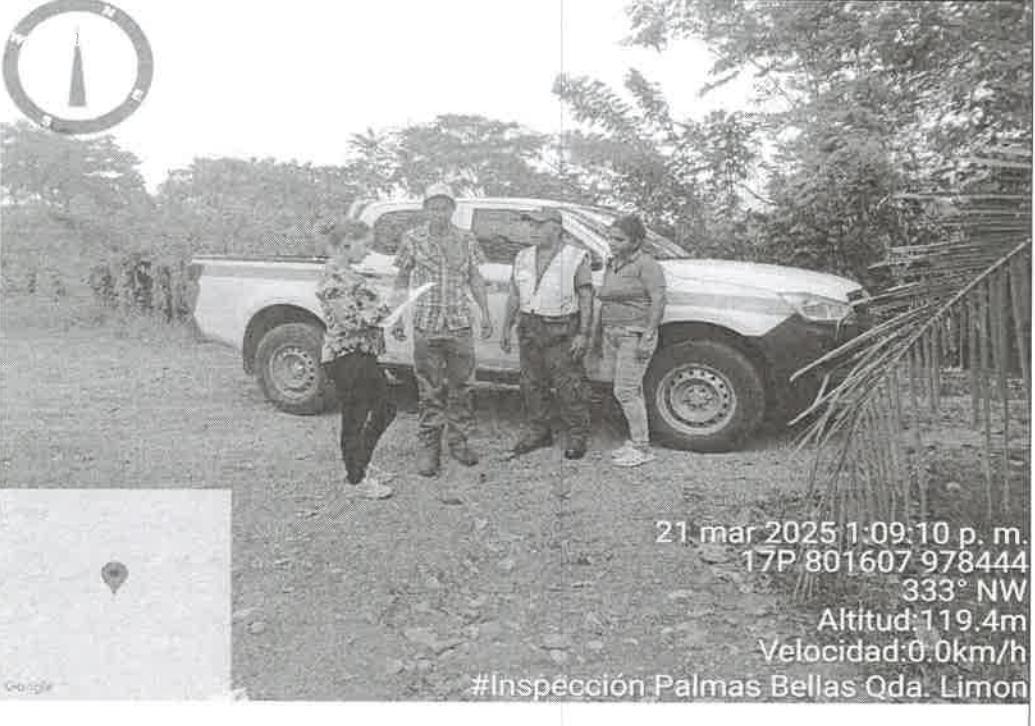
<p><i>Ilustración No. 5. Vista del personal de SEVEDA – Darién con moradores del área que serán beneficiados del proyecto. Inspección realizada el 21/03/2025.</i></p>
