# **INFORME DE INSPECCIÓN TÉCNICA- SAPB N°- 054-2022.**

## **Proyecto Categoría I, ADECUACIÓN Y NIVELACIÓN DE TERRENO.**

**INFORME TÉCNICO No. DRPO-SSH-060-2022.**

**DRPO-SEIA-IIO-098-2022.**

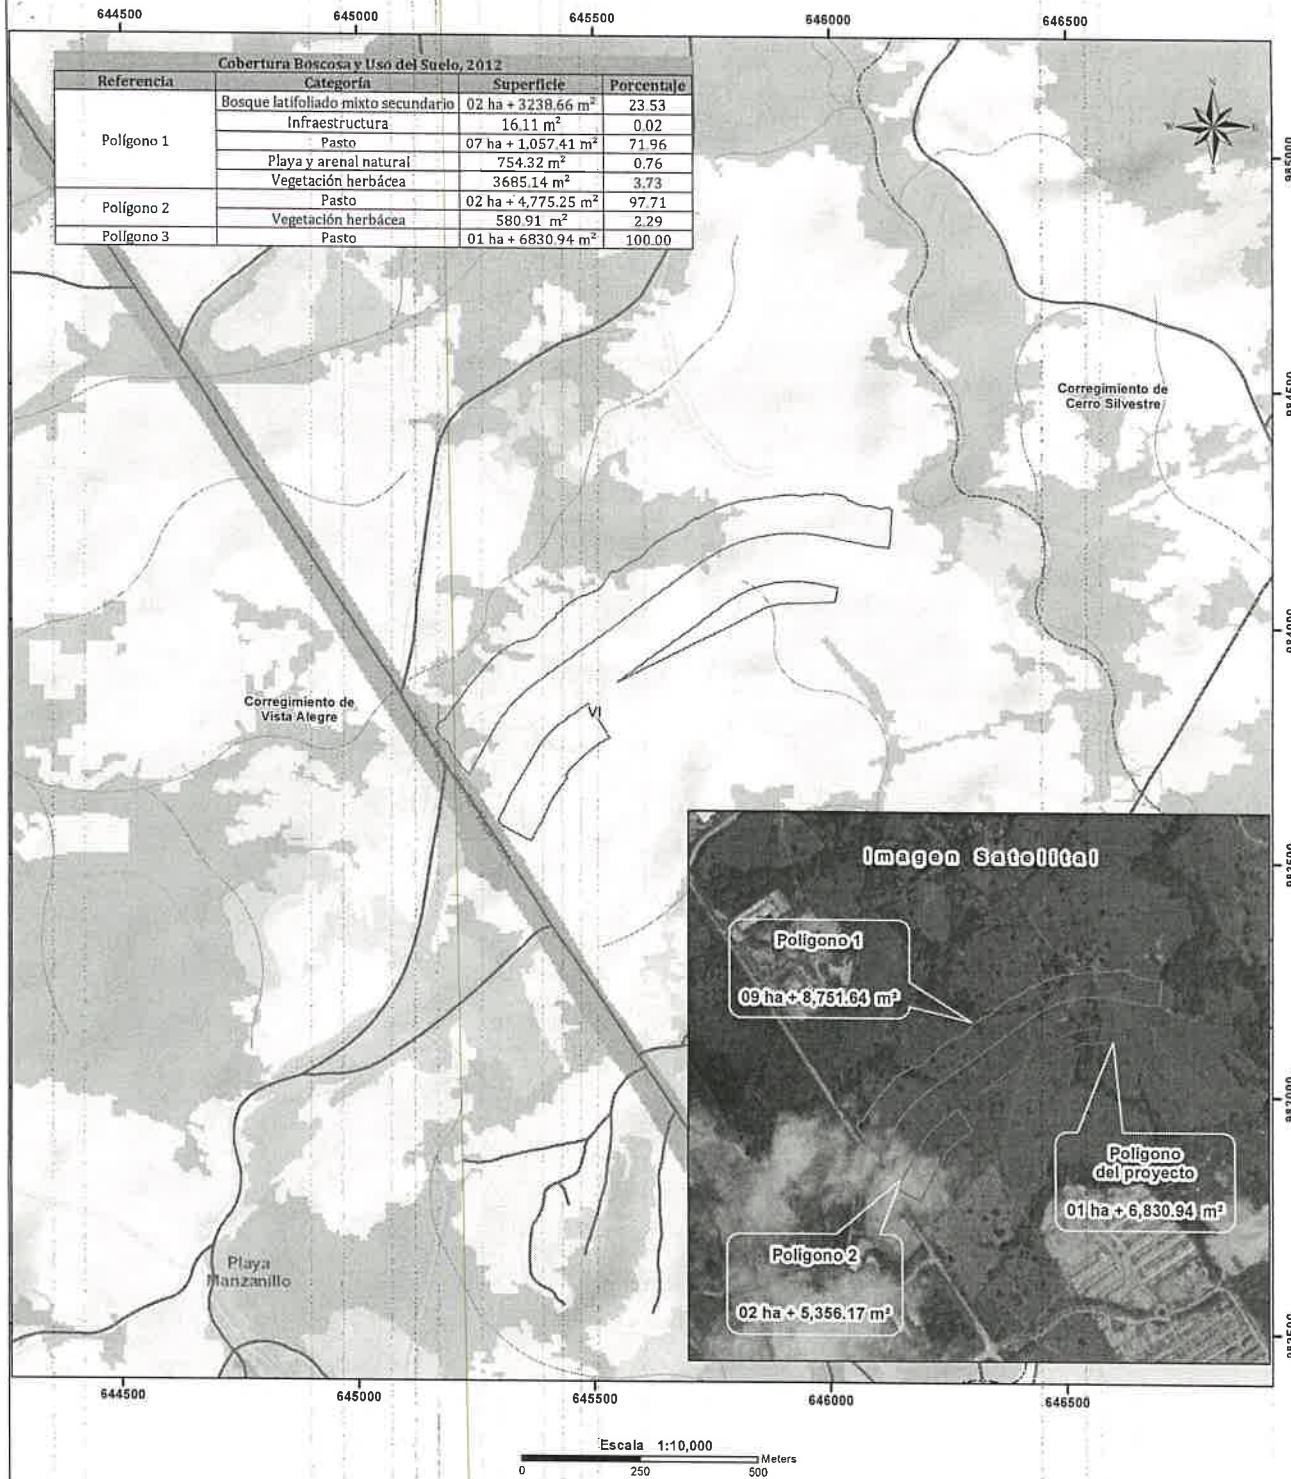
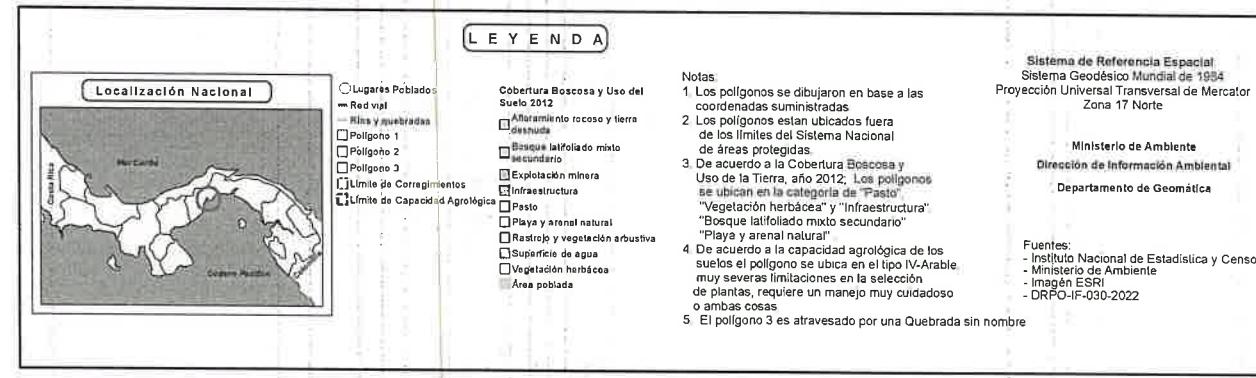
**CORREGIMIENTO DE VISTA ALEGRE,  
DISTRITO DE ARRAIJÁN, PROVINCIA DE PANAMÁ OESTE  
VERIFICACIÓN DE COORDENADAS  
ADECUACIÓN Y NIVELACIÓN DE TERRENO**

Con los datos proporcionados se generaron tres polígonos: polígono 1, con una superficie de **09 ha + 8,751.64 m<sup>2</sup>**, polígono 2, con una superficie de **02 ha + 5,356.17 m<sup>2</sup>** y polígono 3, con una superficie de **01 ha + 6,830.94 m<sup>2</sup>**, el cual se ubican fuera de los límites del Sistema Nacional de Áreas Protegidas.

El polígono 3 es atravesado por una Quebrada sin nombre.
