Informe de Seguimiento sobre la Implementación de las Medidas de Mitigación y Control

Proyecto
“Red Frog Beach Club, Fase I”

Noviembre, 2018 a Abril, 2019

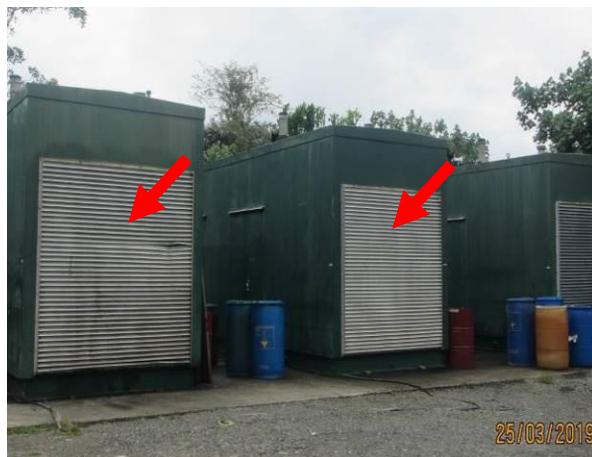
Nº	Medidas Correctoras	Ejecutada		Observaciones
		Sí	No	
	<p>acero galvanizado. Las hojas deberán tener un ancho mínimo de 8" y ser calibre 16, como mínimo. Además, deberán contar con un dispositivo para mantener una posición fija.</p> <p>El piso deberá contar con una base de arena compactada de por lo menos 40 cm de espesor.</p> <p>Alrededor del perímetro se deberá mantener la mayor vegetación posible en un radio de 40 m, para que sirva de zona de amortiguamiento.</p> <p>Los obreros que trabajen en la casa de máquina deberán contar con equipo supresor de ruidos.</p>			<ul style="list-style-type: none"> Los contenedores cuentan con un sistema de doble persianas acústicas, de tipo compuertas motorizadas y hechas de hojas de acción opuesta de acero galvanizado (ver imagen 2). La casa de máquina se encuentra sobre un piso de concreto y una base de arena compactada de por lo menos 40 cm de espesor (ver imagen 3). El perímetro de la casa de máquina mantiene la mayor vegetación posible, la cual sirve de zona de amortiguamiento (ver imagen 4). <p>Cabe mencionar que, en el momento de la inspección, no se observó trabajadores cerca de la casa de máquina.</p>

Imagen 2. Vista del diseño de doble persianas acústicas, utilizado para mitigar el ruido generado

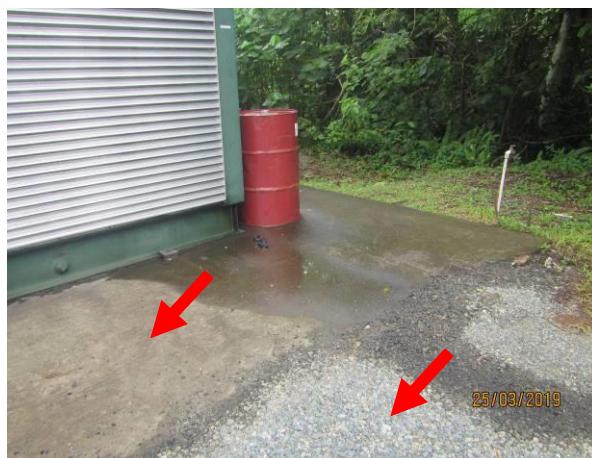
Imagen 3. Vista del piso de concreto y base de arena compacta presente en el sitio de la casa de máquina

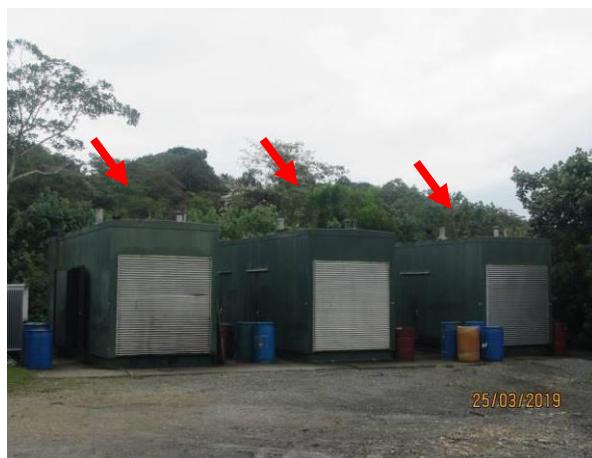
Imagen 4. Vista de los alrededores de la casa de máquina, con presencia de abundante vegetación

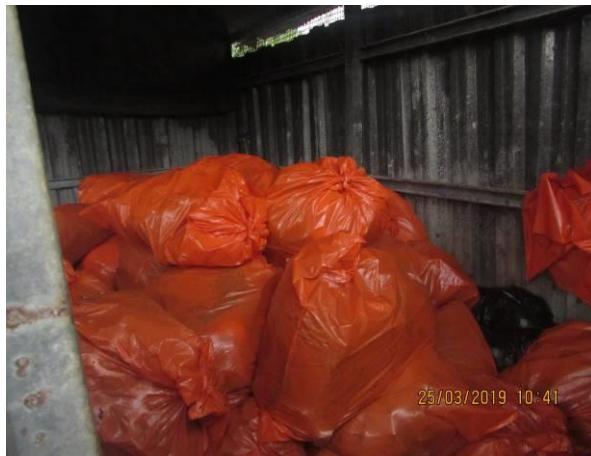
Imagen 14. Desechos reducidos en tamaño y dispuestos en el área de acopio temporal

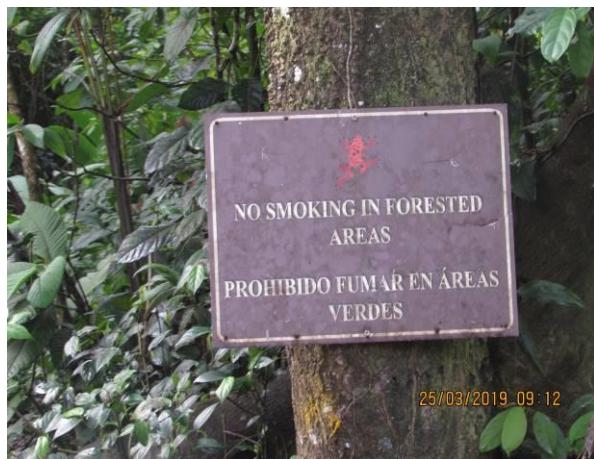
El proyecto cuenta con letreros prohibitivos, indicando que está prohibido fumar en las áreas vegetadas y cerca del sitio de acopio temporal de los desechos.

Imagen 15. Letrero que indica que está prohibido fumar en áreas verdes

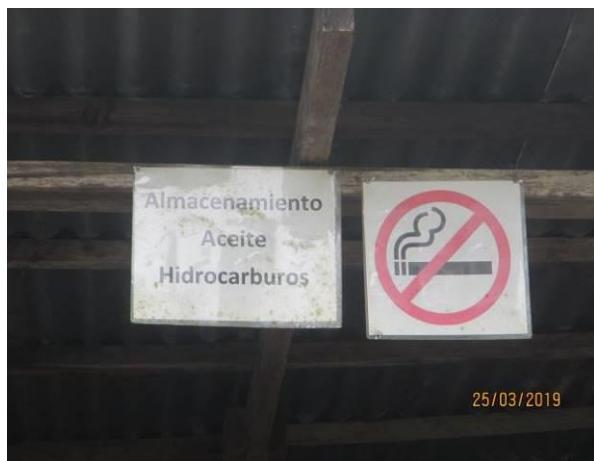
Imagen 16. Letrero de prohibición en el sitio de almacenamiento de hidrocarburos

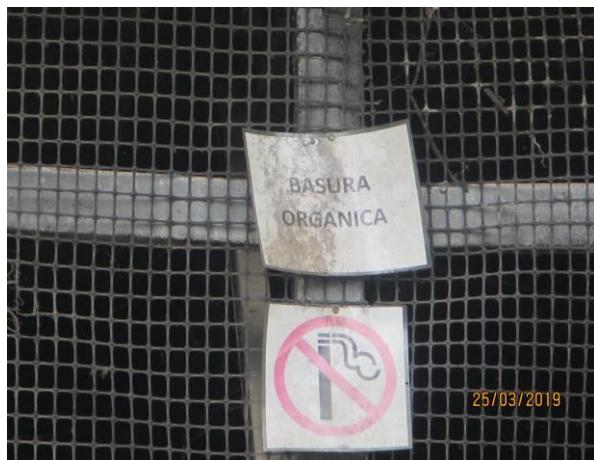
Imagen 17. Letrero de prohibición, ubicado en el sitio de acopio temporal de los desechos

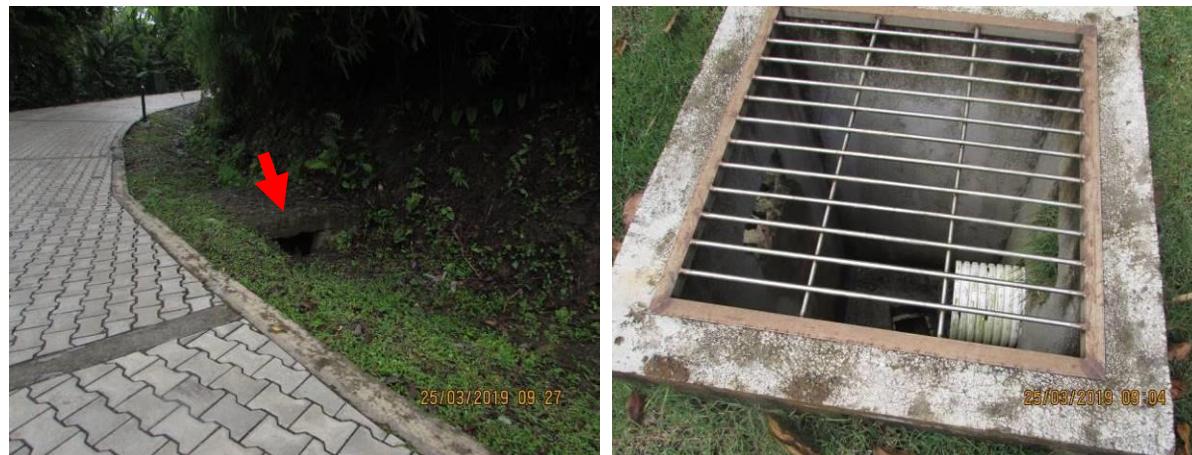
Imágenes 28 y 29. Vista de los canales pluviales presentes en el proyecto

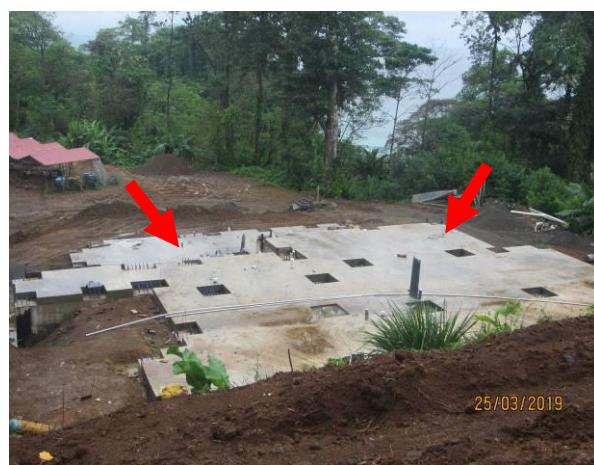
Imagen 30. Sitio de construcción del Condominio 200

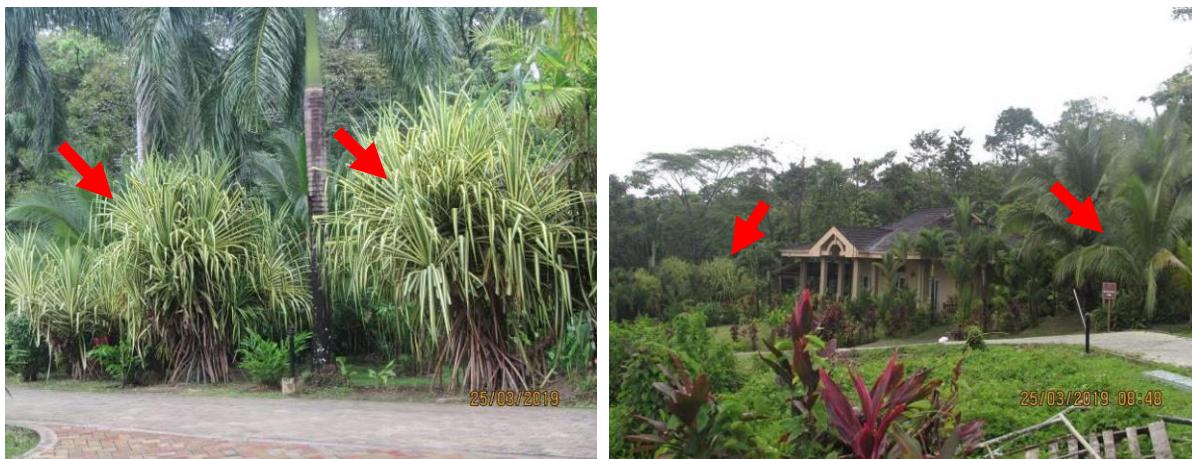
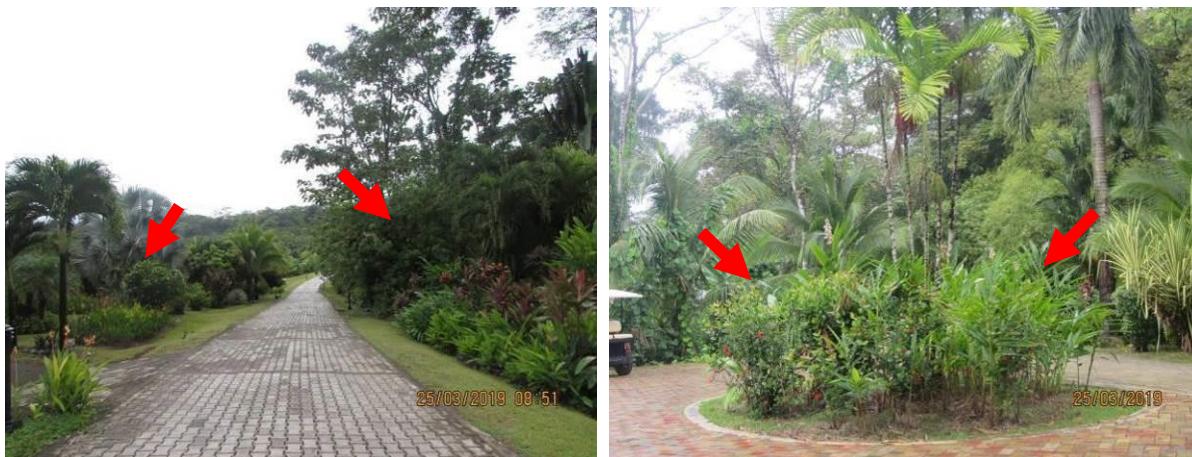
El proyecto cuenta con la presencia de vegetación (especies nativas y ornamentales), alrededor de las distintas infraestructuras.

Imágenes 37 a 40. Vista de las distintas áreas verdes en el proyecto

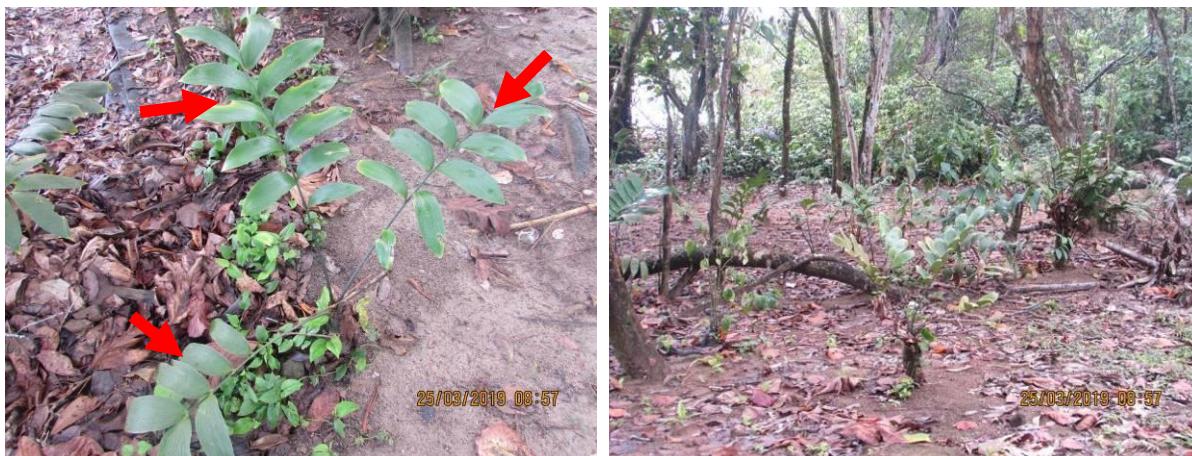
Imágenes 41 y 42. Vista del área establecida para la reubicación de las plantas de Zamia

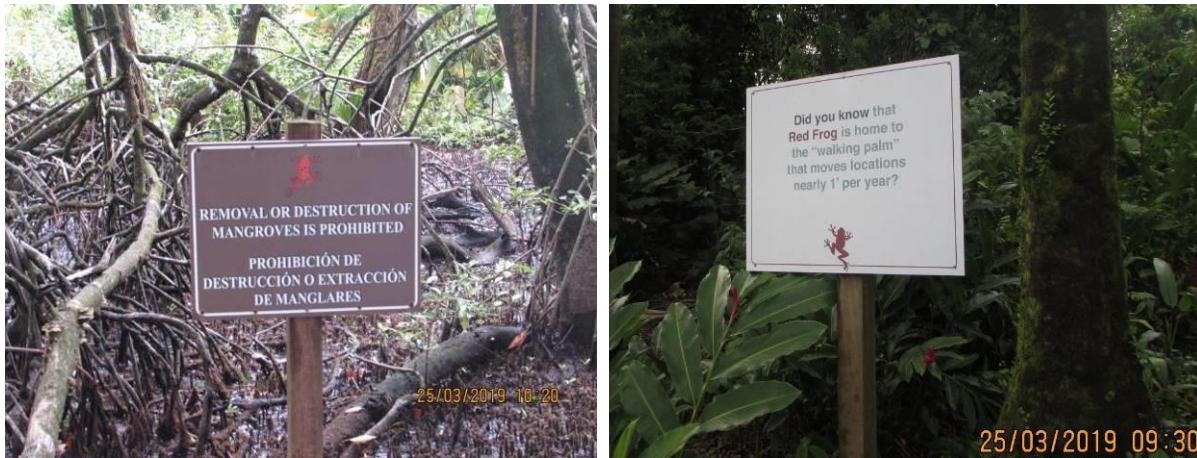
El proyecto cuenta con distintos letreros prohibitivos e informativos, en los cuales se señala la importancia de la protección y conservación de los elementos de flora.

Imágenes 43 y 44. Vista de los distintos letreros informativos sobre la flora existente en el proyecto

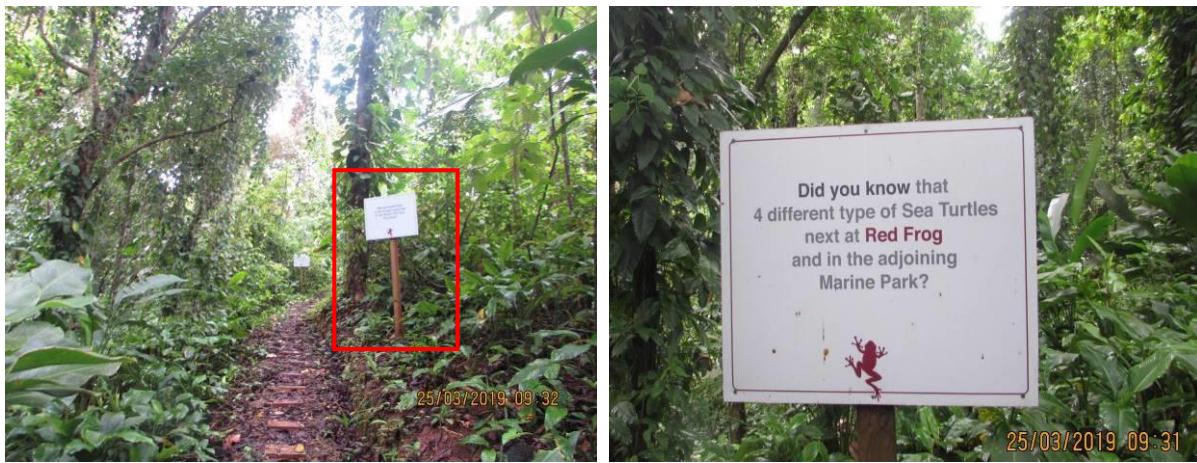
Las siguientes imágenes muestran los distintos letreros existentes en el sendero al canopy, los cuales resaltan la importancia de los elementos de flora existentes en el proyecto

Imágenes 45 y 46. Vista de letreros informativos dentro del sendero al Canopy

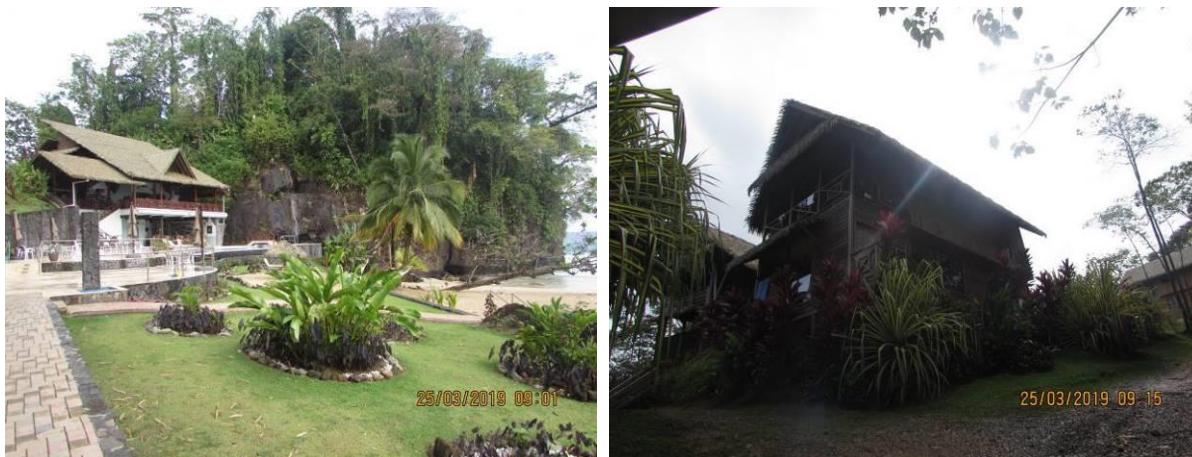
El proyecto cuenta con áreas definidas según el tipo de actividad, de las cuales se puede mencionar: áreas administrativas, áreas recreativas Club de actividades de playa (La Rosa Beach Club), playas (Tortuga), restaurante (Punta Lava), lobby, villas, cabañas (Jungle Lodge), condominios, otros; dejando los espacios correspondientes a las áreas boscosas y de revegetación, con el propósito de evitar la alteración de la vegetación.

Imágenes 47 y 48. Vista de La Rosa Beach Club y las cabañas (Jungle Lodge), donde se delimita con la vegetación

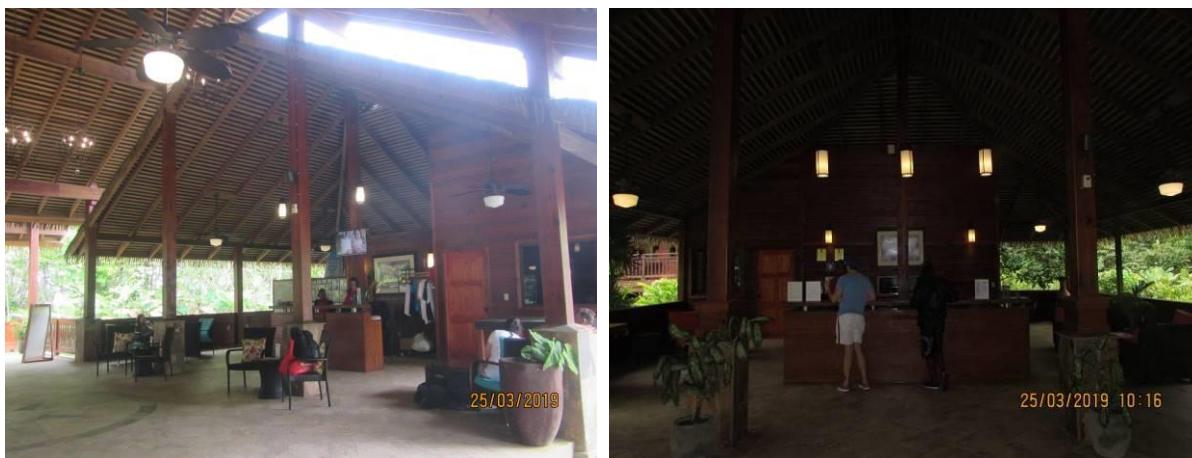
Imágenes 49 y 50. Área de la recepción ubicada en el proyecto

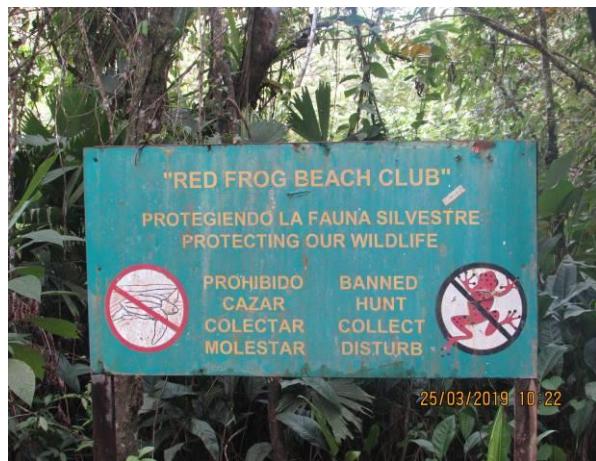
La siguiente imagen muestra uno de los carteles colocado en un lugar estratégico, que advierte sobre la protección de los recursos naturales, flora y fauna.

Imagen 51. Letrero que indica que, esta prohibido la caza, colecta y perturbar la fauna y flora del lugar

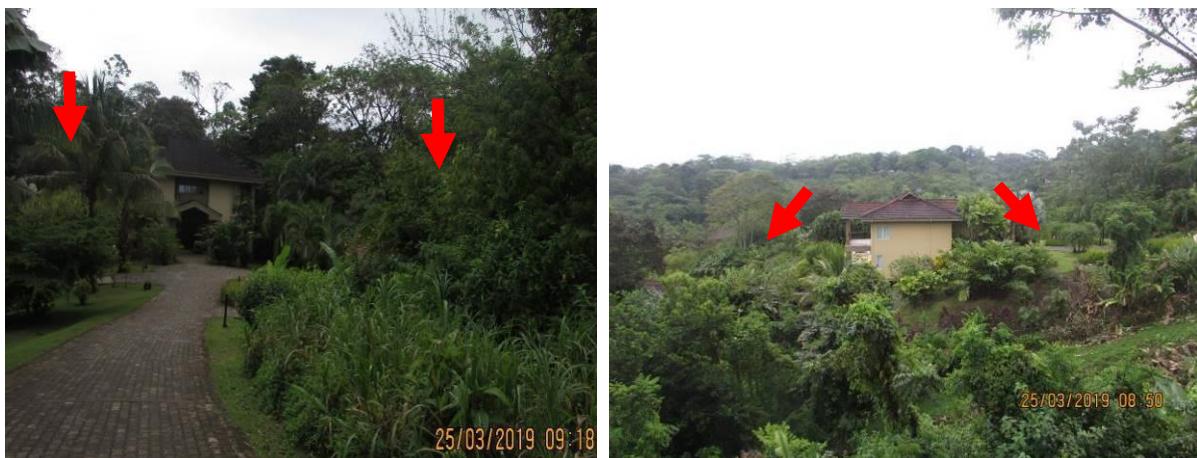
Durante la inspección se evidenció que, gran parte de la vegetación se ha conservado en las diferentes áreas de intervención del proyecto.

Imágenes 55 y 56. Vista de distintas infraestructuras, rodeadas de abundante vegetación

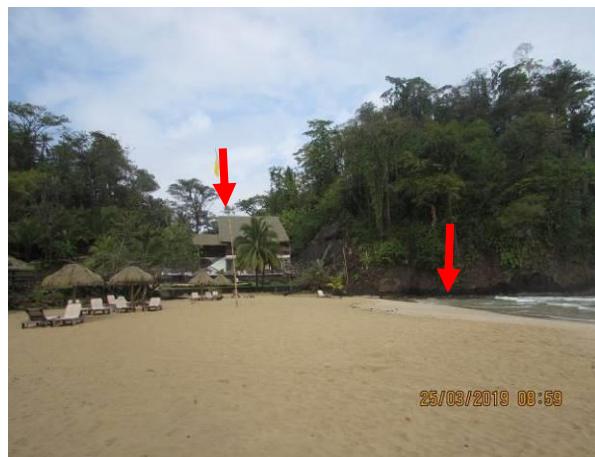
51	Mantener una zona de amortiguamiento de 32 m entre el límite de marea alta y toda nueva infraestructura a construirse en los Lotes 1 a 27, la piscina y la Calle 2.	✓		<p>En ejecución.</p> <p>El proyecto mantiene una zona de amortiguamiento entre el límite de marea alta y La Rosa Beach Club (ver imagen 57). Al igual que la infraestructura cercana a la playa (ver imágenes 58 y 59). En lo que respecta a la Calle 2, la misma mantiene una distancia considerable con respecto al límite de marea alta, como se muestra en la imagen 60, del Informe de Seguimiento correspondiente al periodo de mayo a octubre de 2018.</p>
52	Recomendamos la aplicación de un plan de manejo de los desechos generados por la limpieza y desarraigue.	-	-	<p>No aplica.</p> <p>Para los meses que abarca el presente periodo de evaluación, no se han realizado actividades de desarraigue o movimiento de vegetación, por lo cual no ha sido necesario aplicar un plan</p>

En las siguientes imágenes se muestra que, el proyecto mantiene la zona de amortiguamiento entre el límite de marea alta y las infraestructuras.

Imagen 57. Vista del área de marea alta y La Rosa Beach Club

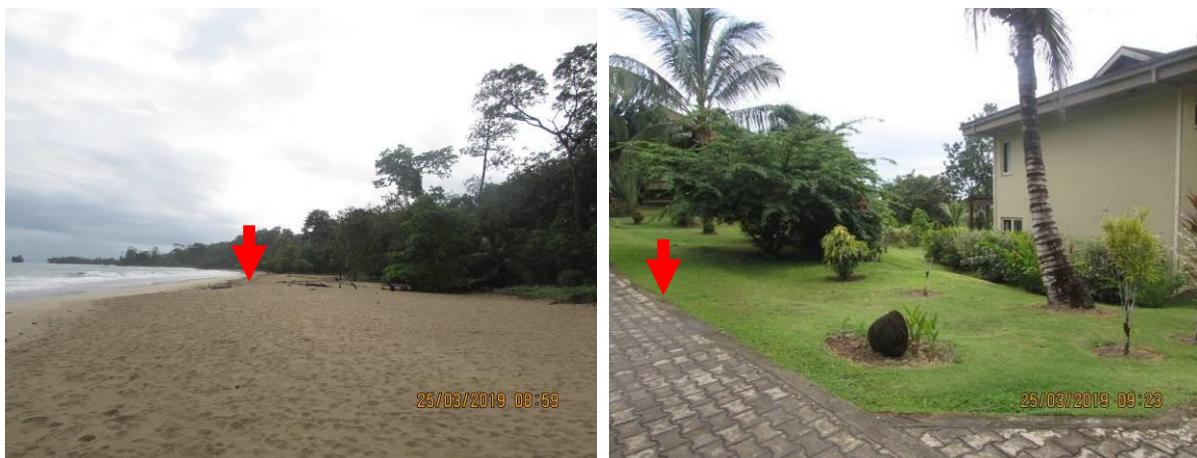
Imagenes 58 y 59. Límite de marea alta y una villa

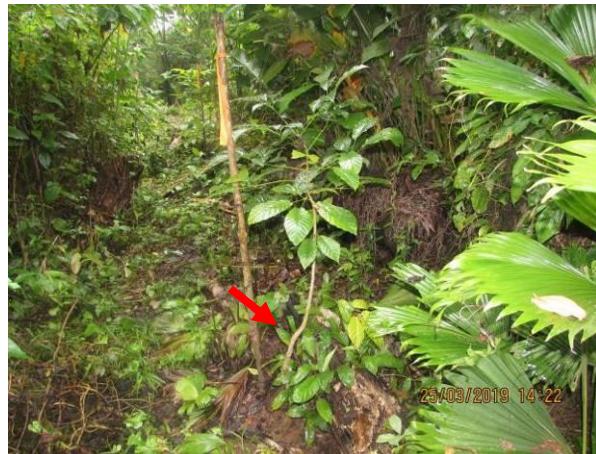
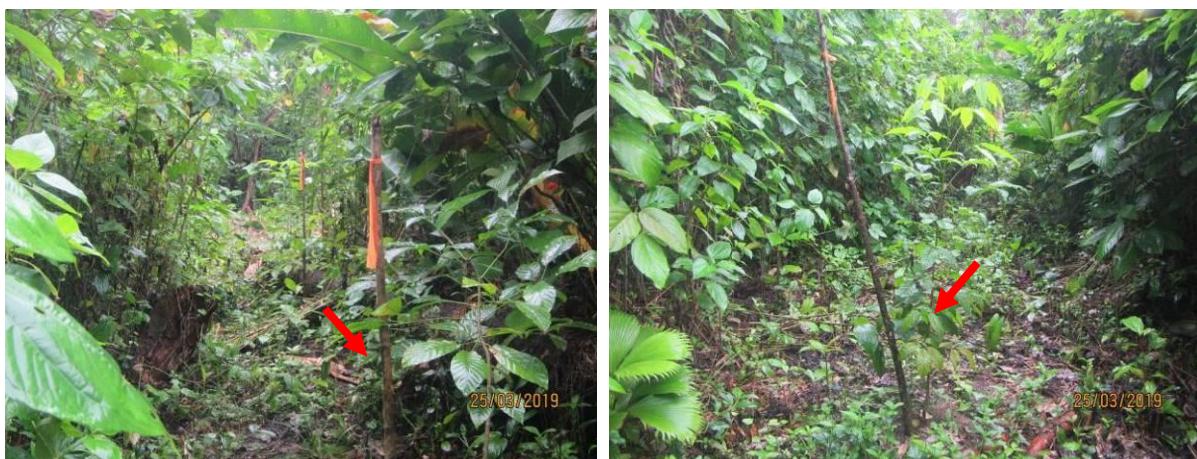
En las siguientes imágenes se muestran la siembra de plantones, ubicada en la zona destinada para conservación (UTM 1032989 N/ 370694 E).

Imágenes 60 a 62. Vista de los plantones sembrados en la zona de conservación

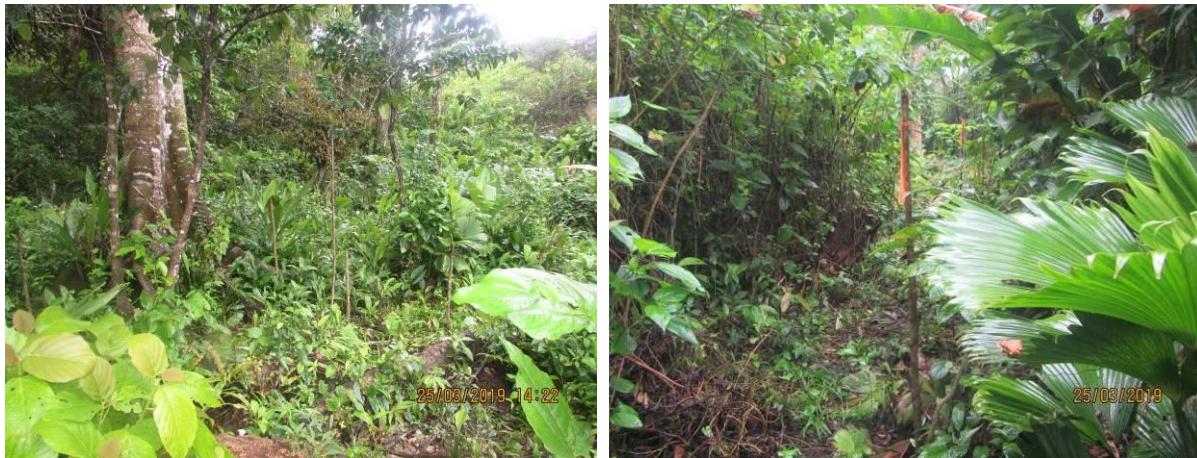
Durante el recorrido realizado al proyecto se observó la zona de conservación (UTM 1032989 N/ 370694 E), no tiene ningún tipo de infraestructura básica.

Imágenes 63 y 64. Vista de la zona de conservación ubicada en el proyecto

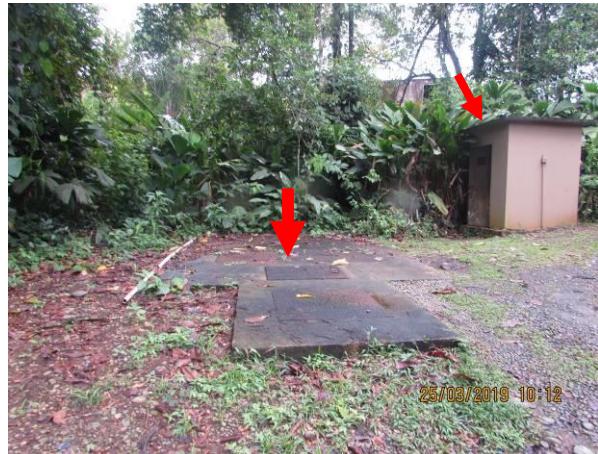
70	Durante la construcción, verificar la construcción del centro de acopio temporal de los residuos sólidos inorgánicos.	✓		<p>Ejecutada.</p> <p>El proyecto cuenta con un sitio cerrado y techado para el acopio temporal de los desechos domésticos provenientes de la operación y construcción del proyecto (ver imagen 9).</p> <p>De igual manera, cuentan con un segundo sitio de disposición de desechos previamente clasificados para reciclaje (ver imágenes 11 y 12).</p>
71	Durante la operación del proyecto, verificar el buen funcionamiento del manejo de aguas servidas.	✓		<p>En ejecución.</p> <p>Durante el recorrido de inspección se comprobó que, el proyecto cuenta con un sistema de manejo de aguas residuales, que consiste en 4 estaciones de bombeo de agua en diferentes áreas del proyecto (ver imagen 65); estas a su</p>

El proyecto cuenta con un sistema de bombeo que, envía las aguas servidas a la planta de tratamiento de aguas residuales.

Imagen 65. Estación y caseta de bombeo de aguas residuales

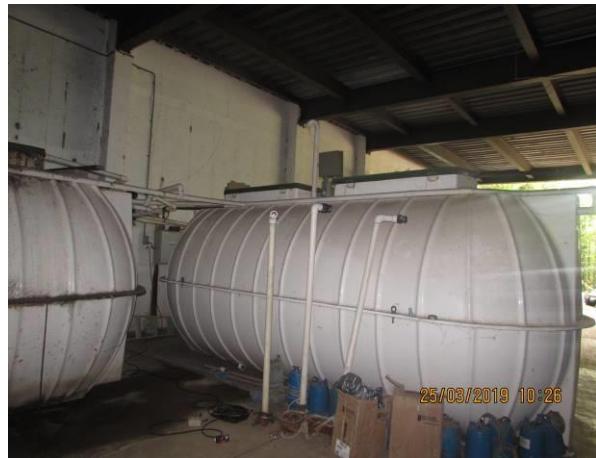
Nº	Medidas Correctoras	Ejecutada		Observaciones
		Sí	No	
				<p>vez las dirige hacia la planta de tratamiento, para ser procesadas (ver imagen 66).</p> <p>Cabe mencionar que, el promotor no suministró evidencia de la disposición final de los lodos generados del proceso de la planta de tratamiento.</p>
72	Durante la operación, verificar el correcto manejo de los residuos sólidos.	✓		<p>En ejecución.</p> <p>Durante la inspección se evidenció que, el proyecto cuenta con un sitio cerrado y techado como sitio estratégico para la disposición de los desechos generados en el proyecto (ver imágenes 9 y 10). De igual forma, cuenta con un segundo sitio techado, para la disposición de los desechos de manera clasificada para reciclaje (ver imagen 11).</p> <p>La empresa “Transporte Múltiple Cholo Cabaña” es la encargada de retirar los desechos del proyecto y trasladarlos al vertedero de Almirante.</p> <p>En el anexo 3.4 se adjuntan los comprobantes de recolección de los desechos domésticos, generados en el sitio del proyecto.</p>

Imagen 66. Planta de tratamiento de aguas residuales utilizada en el proyecto

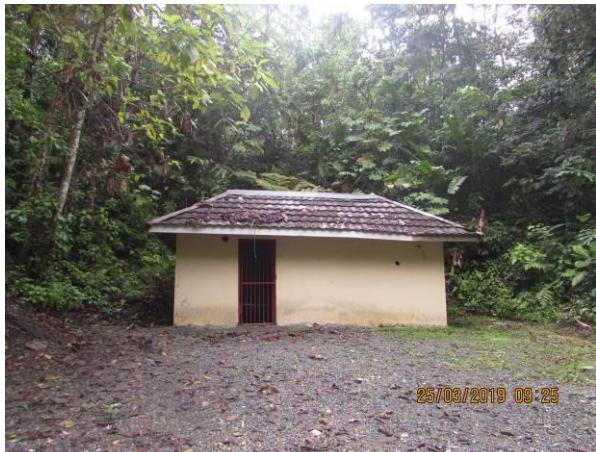
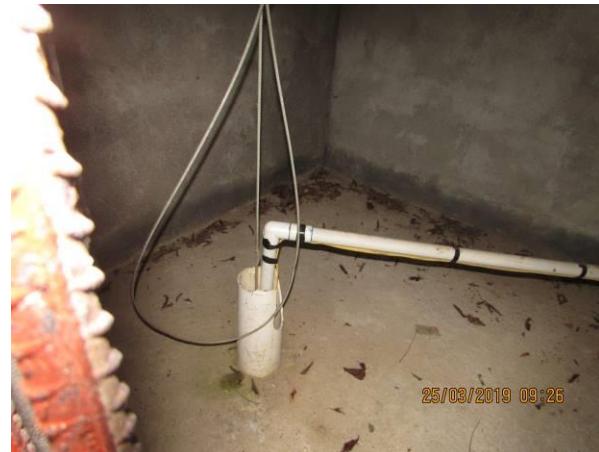
El proyecto cuenta con pozos, para el consumo de agua potable; genera energía a través de paneles solares y cuarto de máquinas, cuenta con antena de comunicación y realiza cosecha de agua de lluvia.

Imágenes 67 y 68. Vistas de la caseta de bombeo de agua subterránea

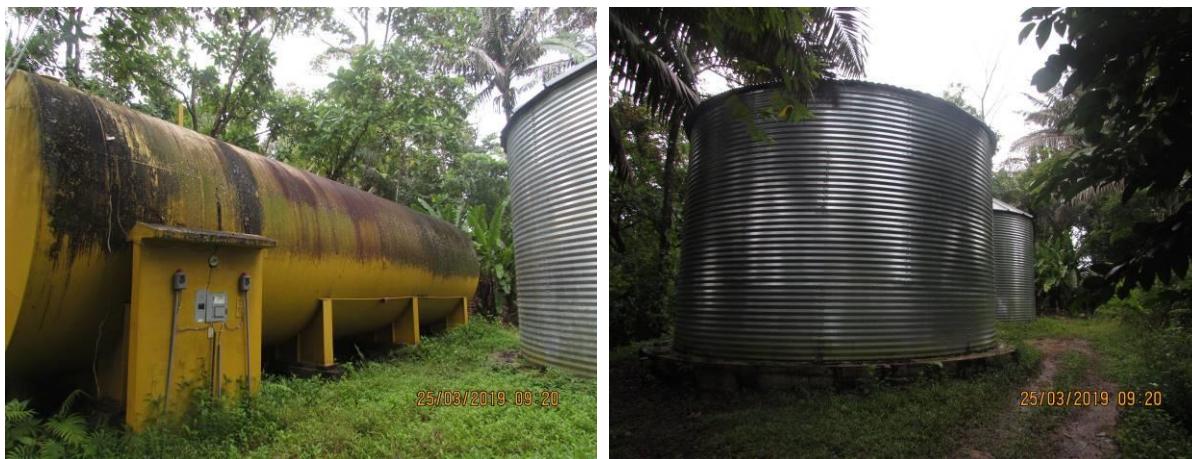
Imagenes 69 y 70. Tanques de reserva de agua ubicados en el proyecto

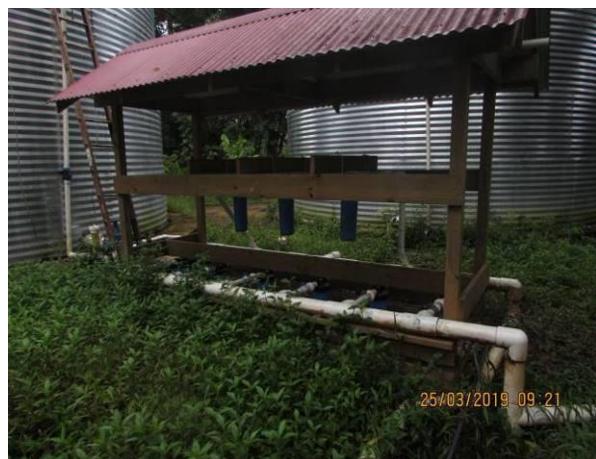
Imagen 71. Vista del sistema de filtración de agua potable

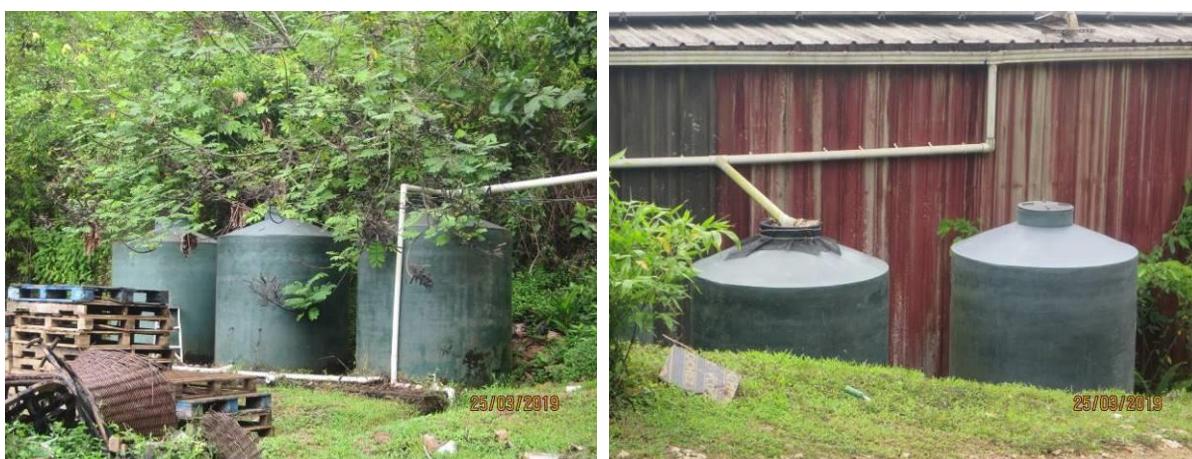
Imagenes 72 y 73. Tanques de almacenamiento de agua pluvial, utilizados para cosecha

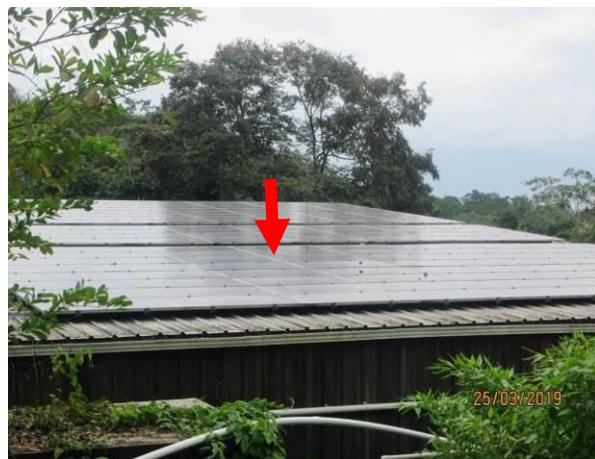
Imagen 74. Vista de paneles solares utilizados en el proyecto

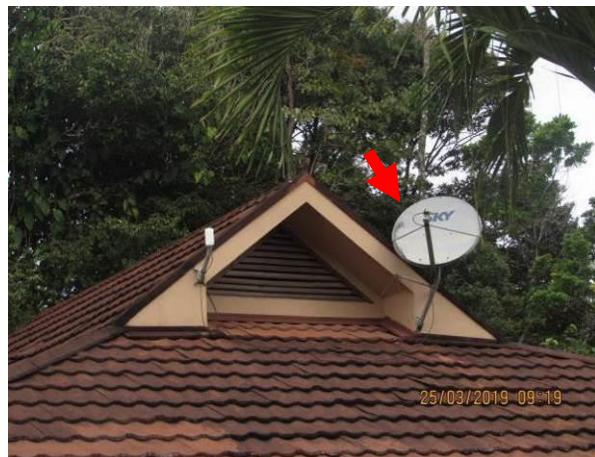
Imagen 75. Vista de las antenas de telecomunicación presentes en el proyecto

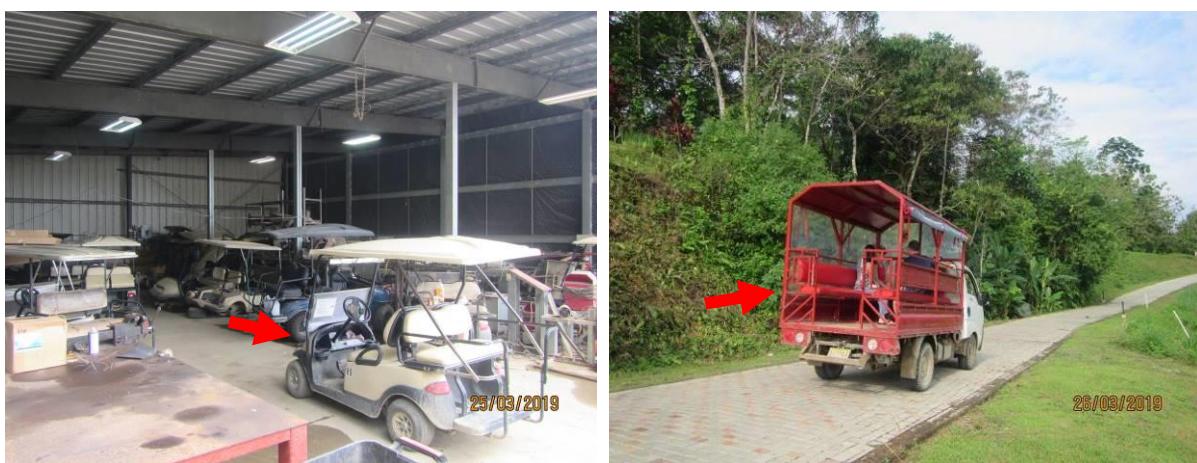
Imagenes 76 y 77. Vehículo y camión utilizados para el transporte dentro del proyecto

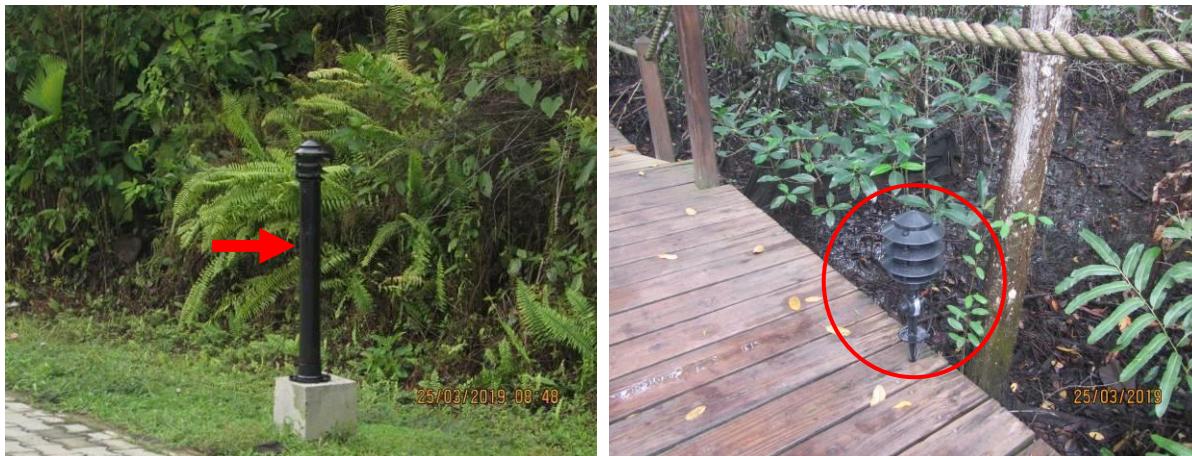
Los lugares cercanos a la playa, así como las calles internas del proyecto, mantienen un sistema de iluminación de luces de baja intensidad (Ámbar LED).

Imágenes 80 y 81. Vista de las lámparas de baja intensidad (Ámbar LED), presentes en el proyecto

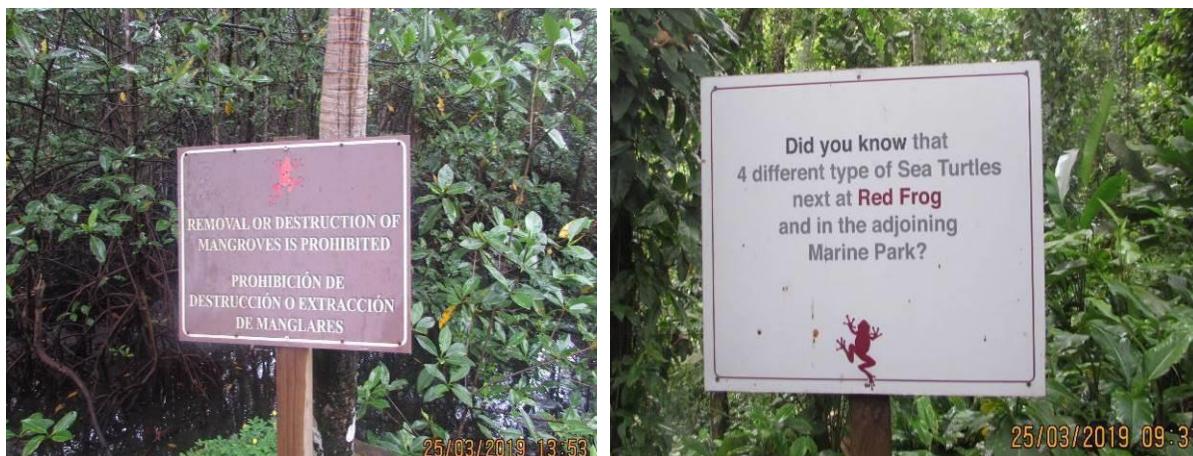
Las siguientes imágenes muestran los distintos letreros prohibitivos sobre la importancia de los recursos naturales.

Imagenes 82 y 83. Vista letreros informativos sobre la importancia de la biodiversidad

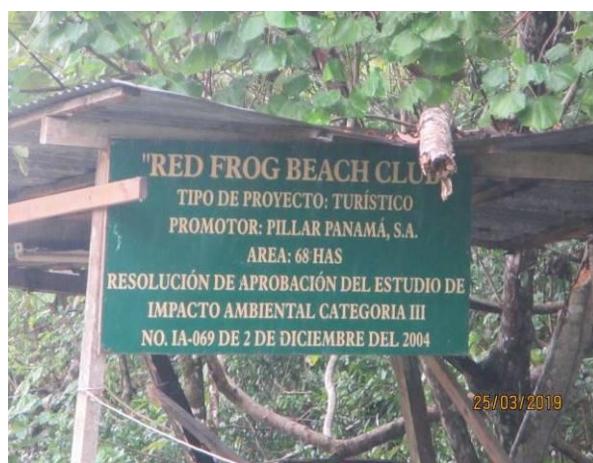
26	Colocar, antes de iniciar la ejecución del proyecto, un letrero en un lugar visible dentro del área del Proyecto, según el formato ajunto en el Anexo I.	✓		<p>Ejecutada.</p> <p>Durante la inspección se evidenció que, el proyecto cuenta con un letrero dentro de los perímetros del mismo y en un lugar visible, el cual indica la aprobación del Estudio de Impacto Ambiental, según el formato requerido (ver imagen 84).</p>
27	Presentar, cada seis (6) meses, para evaluación y aprobación, un informe que contenga el análisis de las características físicas- químicas de la zona marino-costera colindante con el área del proyecto	-	-	<p>En ejecución.</p> <p>En el anexo 2.1, se adjuntan los resultados del análisis fisicoquímico realizado a las muestras de agua de</p>

Durante la inspección se comprobó que, el proyecto cuenta con un letrero de aprobación del Estudio de Impacto Ambiental, según el formato requerido.

Imagen 84. Letrero con información del proyecto, ubicado dentro del perímetro y en un lugar visible

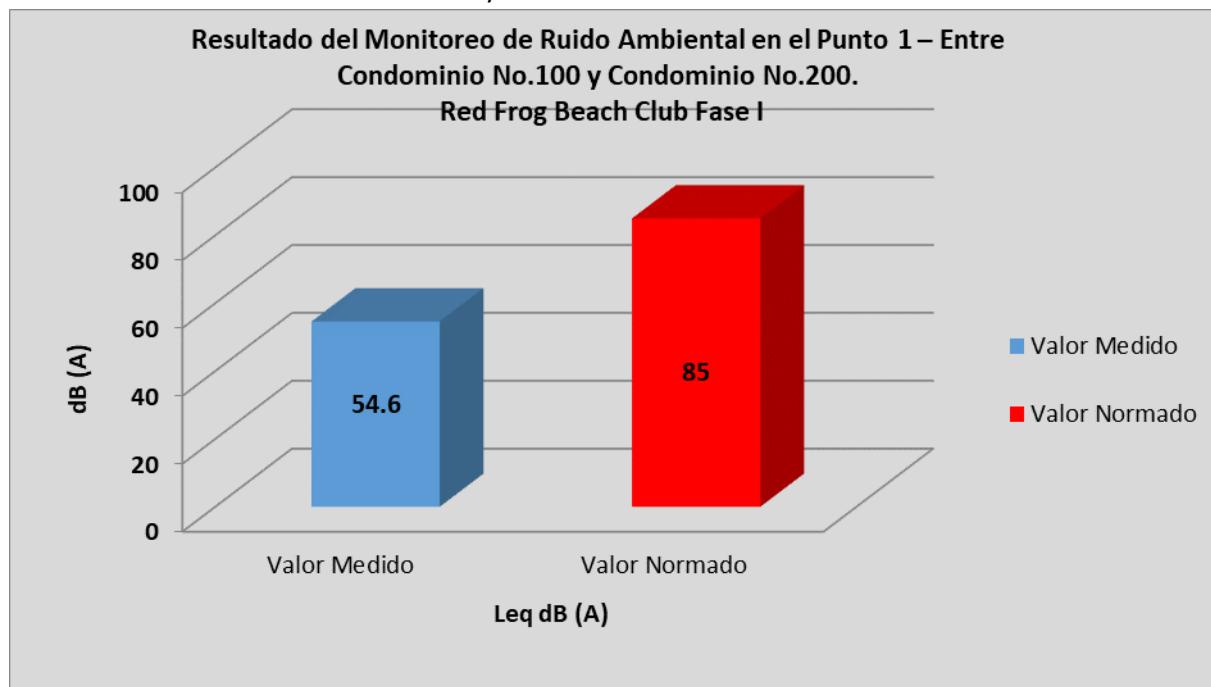
Gráfica 2.1.1. Resultado del monitoreo de ruido ambiental en el Punto 1 – Entre Condominio No. 100 y Condominio No. 200

Las fuentes generadoras de ruido que se identificaron en el Punto 1 – Entre Condominio No. 100 y Condominio No. 200, fueron los trabajos de albañilería (uso de martillo, corte de acero), vehículo descargando material (vigas de madera) y ruido de aves silvestres.

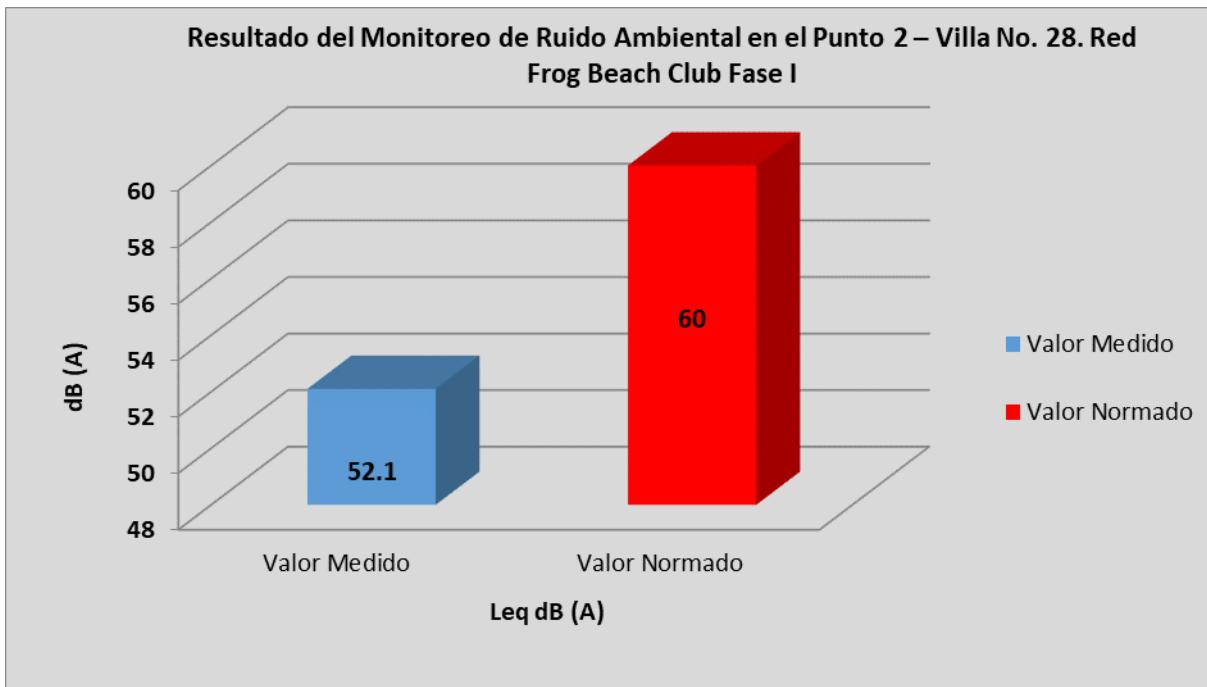
Gráfica 2.1.2. Resultado del monitoreo de ruido ambiental en el Punto 2 - Villa No. 28

Entre las fuentes generadoras de ruido identificadas en el Punto 2 – Villa No. 28, se encuentran: el paso de vehículos de transporte de personal, paso de carros de golf utilizados por los residentes, ruido de aves silvestres, trabajos de albañilería procedentes del área de construcción del condominio No. 200 (uso de martillo) y personas hablando.

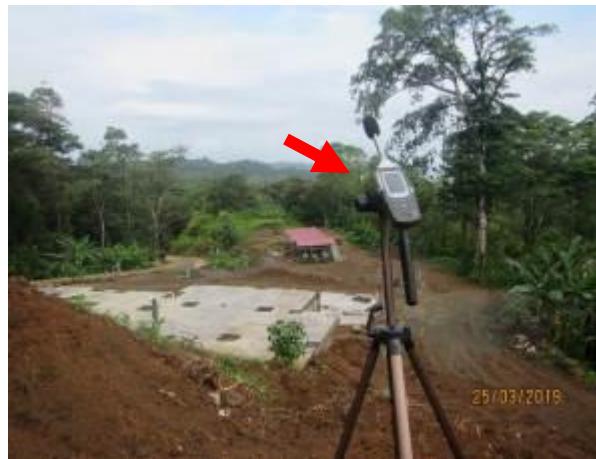
Imagenes 2.1.1. Vistas del equipo durante el monitoreo en el Punto 1 – Entre Condominio No. 100 y Condominio No. 200

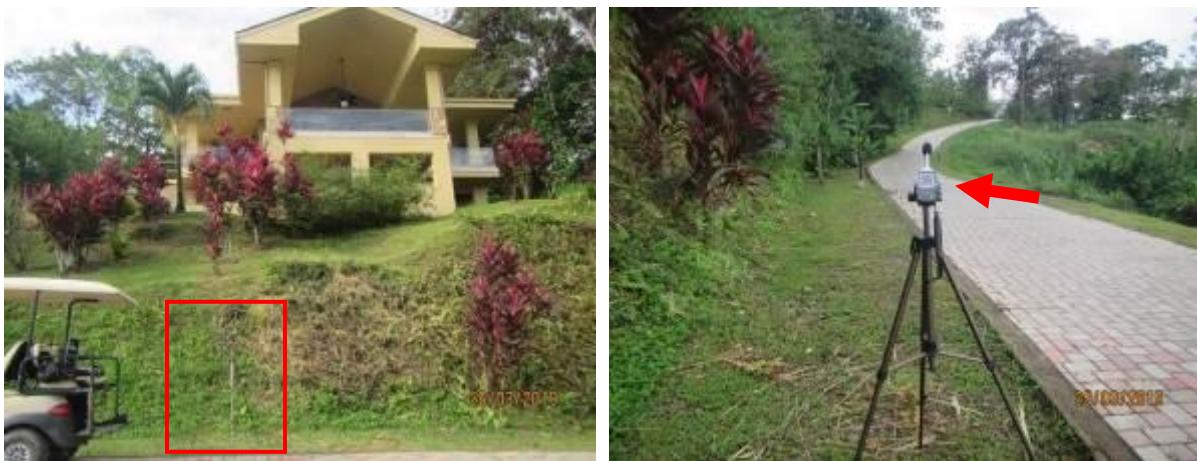
Imagenes 2.1.5 y 2.1.6. Vistas del monitoreo en el Punto 2 - Villa No.28

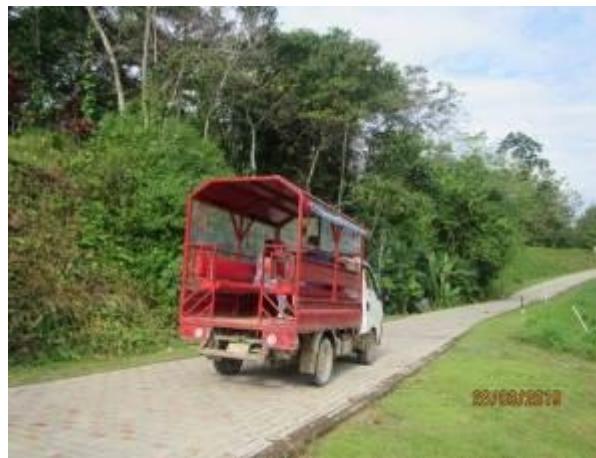
Imagen 2.1.7. Vista de una de las fuentes de ruido identificadas (paso de camion de transporte de personal)
