Adjunto: Informe Técnico **N°SH.001-2025**

**INFORME TECNICO  
N°.SH 001-2025**

<b>MOTIVO DE LA INSPECCIÓN:</b>	Solicitud de Inspección Por parte de la Sección de Evaluación de Estudio de Impacto Ambiental
<b>DESCRIPCIÓN</b>	Se realizó una inspección en diez (10) cuerpos de agua descritos en el Proyecto Categoría I
<b>SOLICITANTE</b>	Dirección de Evaluación de Estudio de Impacto Ambiental.
<b>FECHA DE INSPECCIÓN:</b>	13 de Marzo del 2025
<b>FECHA DE ELABORACIÓN DEL INFORME:</b>	18 de Marzo del 2025
<b>PARTICIPANTES :</b>	Alexa Grant- CUSA Tomás Mora Ministerio de Ambiente.
<b>HORA DE INSPECCIÓN:</b>	9:30 am
<b>RECURSOS UTILIZADOS</b>	Vehículo, GPS, Cámara de celular.

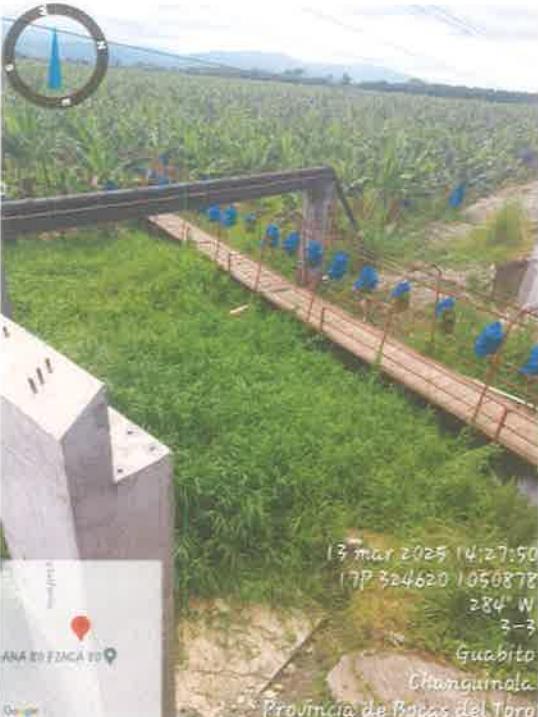
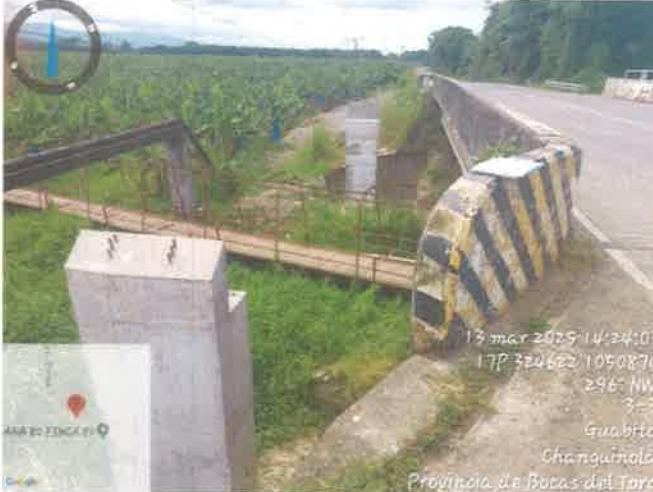
<p>Puente Sobre la Qda. 2k-545 LC 5</p>

<p>Puente sobre la Qda. F 41-</p>	
10	Puente Sobre la Qda. 2k-545 LC 5	Finca 51	N:0324619 E:1050878
	<p>Este punto está ubicado entre las comunidades de Guabito y Finca 51 en este cauce se observa la construcción de dos columnas de concreto, están al lado del puente de paso, no se observa obstrucción del cauce ni intervención directa en el mismo cauce de los trabajos que observaron en el campo, se observa una cobertura vegetal mayormente herbácea en el espejo del agua.</p>

<p>13 mar 2025 14:27:50 17P 321402 1049629 232° SW 1-23 Guabito a las Tablas Las Tablas Changuinola Provincia de Bocas del Toro</p>

<p>13 mar 2025 14:24:03 17P 321402 1049629 232° SW 1-23 Guabito Changuinola Provincia de Bocas del Toro</p>
