ASUNTO: Invitación a participar de la inspección a realizarse al EsIA categoría I denominado “TERRAZAS PARQUE SOLAR AURORA ENERGY I”

INFORME TÉCNICO N° SF-016-11-2024

MINISTERIO DE AMBIENTE
DIRECCION REGIONAL DE CHIRIQUI
SECCIÓN DE EVALUACIÓN DE IMPACTO AMBIENTAL
INFORME TÉCNICO DE INSPECCIÓN OCULAR
Nº. 097-2024

PROYECTO:	TERRAZAS PARQUE SOLAR AURORA ENERGY I
PROMOTOR:	AURORA ENERGY I, S. A.
REPRE. LEGAL	GABRIEL A. BONETT G. C.I.P 4-703-1811
UBICACIÓN DEL PROYECTO:	CORREGIMIENTO DE BELLA, DISTRITO DE TOLÉ, PROVINCIA DE CHIRIQUÍ
FECHA DE LA INSPECCIÓN:	20 DE NOVIEMBRE DE 2024
FECHA DEL INFORME:	2 DE DICIEMBRE DE 2024
PARTICIPANTES EN LA INSPECCIÓN:	<p>POR EL PROMOTOR: MIGUEL ADAMES – Seguridad Ambiental HARMODIO CERRUD– Consultor</p> <p>POR SECCIÓN DE EVALUACIÓN DE IMP. AMBIENTAL:</p> <ul style="list-style-type: none">• LCDO. MIGUEL ÁNGEL GARCÍA - Evaluador de EsIA.• LCDO. ALAINS ROJAS – Evaluador de EsIA. <p>POR LA SECCIÓN DE SEGURIDAD HÍDRICO:</p> <ul style="list-style-type: none">• ING. DALMIS TREJOS <p>POR LA SECCIÓN FOPRESTAL:</p> <ul style="list-style-type: none">• ING. ARISLEDA BATISTA

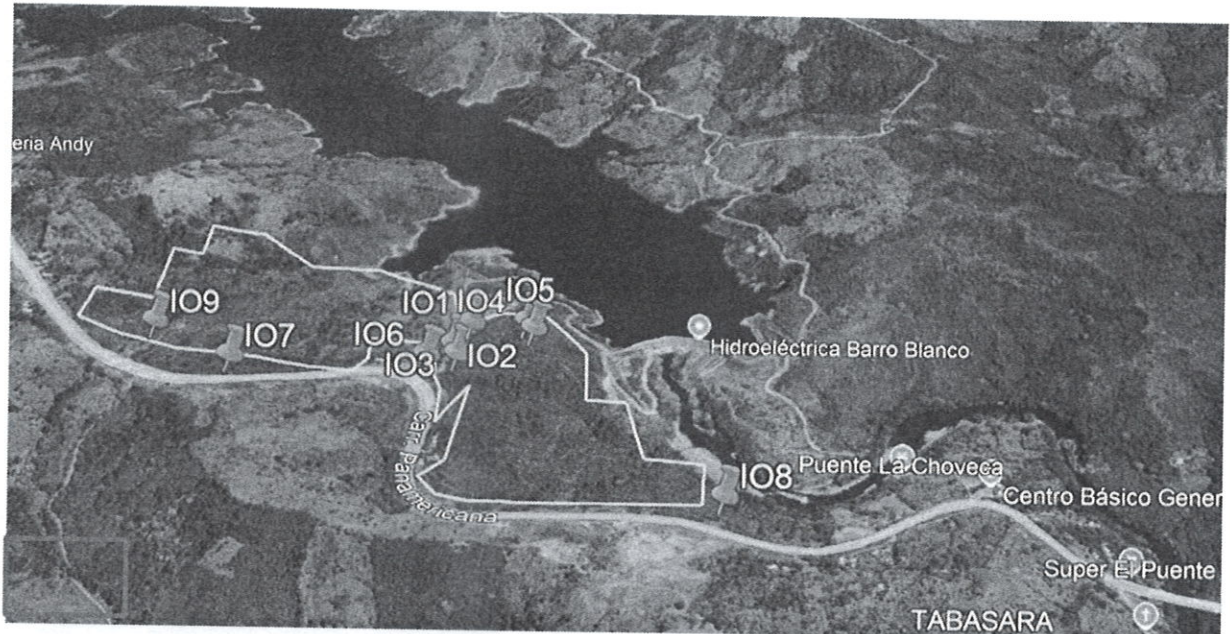
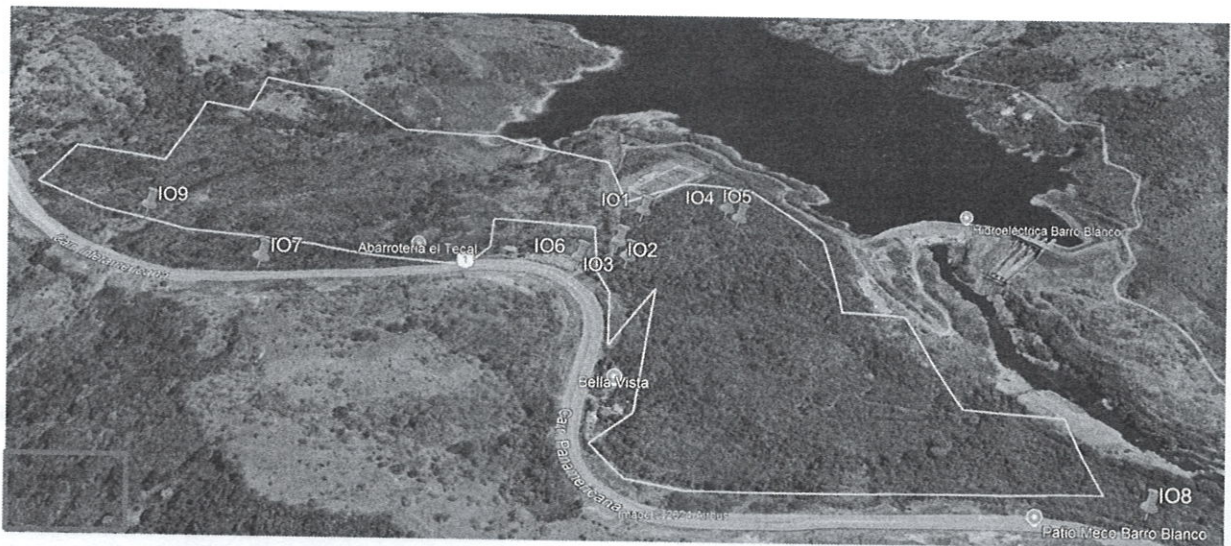
Figura N°1 y N°2. Ubicación del proyecto con intención a desarrollar, coordenadas tomadas al momento de la inspección (puntos rojos). Fuente; Google Earth.
