INFORME TÉCNICO FUNDAMENTADO

PROYECTO	Residencial City View
LUGAR	Corregimiento de José Domingo Espinar.
OBJETIVO DE INFORME	Evaluuar la viabilidad ambiental del proyecto a la luz del estudio de impacto ambiental correspondiente
ESTUDIO DE IMPACTO AMBIENTAL	Estudio de Impacto Ambiental, categoría II, "RESIDENCIAL CITY VIEW"
ELABORACIÓN DE INFORME	<p>Ing. Alexis Miguel Botacio – Alcaldía de San Miguelito, Dirección de Gestión Ambiental. <i>Alexis Botacio</i></p> <p>Lic. Manuel Colina - Alcaldía de San Miguelito, Secretaría General.</p> <p>Arq. Diana Xie - Alcaldía de San Miguelito, Dirección de Planificación Urbana.</p> <p>Ing. Astrid Chanis - Alcaldía de San Miguelito, Dirección de Ingeniería Municipal.</p>
REVISADO Y APROBADO POR	Lic. Irma Hernández - Alcaldesa de San Miguelito <i>Irma Hernandez</i>

SISTEMA NACIONAL DE PROTECCIÓN CIVIL
DIRECCIÓN DE PREVENCIÓN Y MITIGACIÓN DE DESASTRES.
Informe SINAPROC-DPM- 384/ 13-8-2012

ÁREA CON RIESGO A DESLIZAMIENTO EN EL SECTOR DE VILLA LUCRE, Abril, 2018

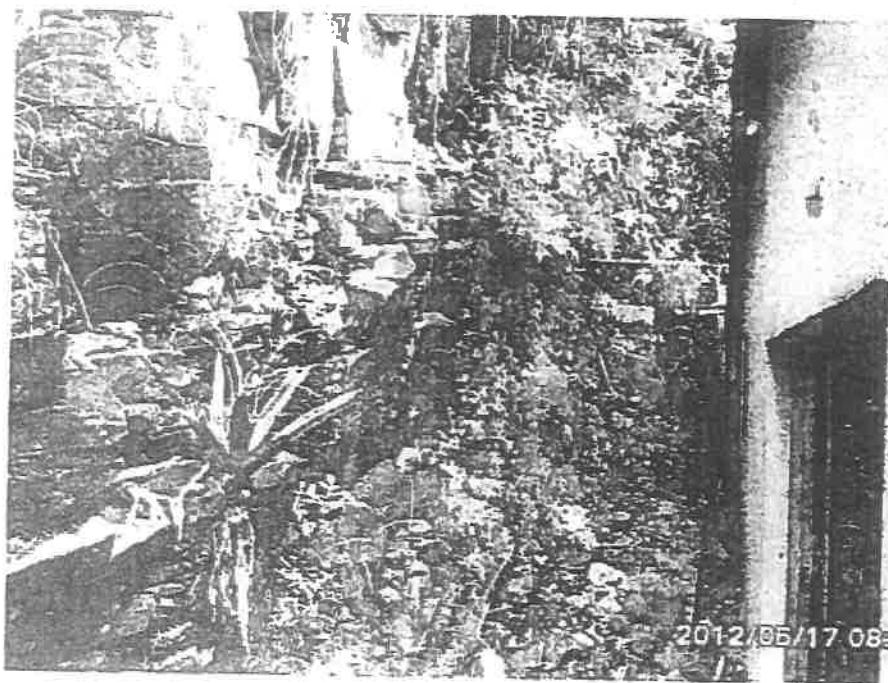
En estas vistas se observa el tamaño de las piedras desplazadas, también se observa la proximidad del talud y la vivienda.

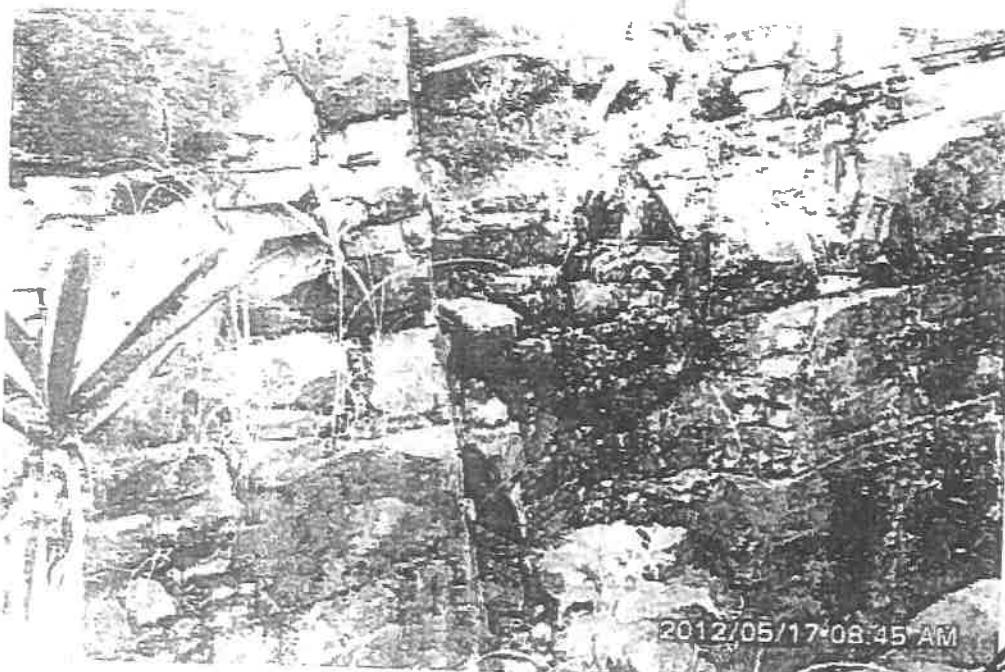
Apreciamos el tipo de material del talud, el mismo son rocas fracturadas y por la filtración del agua NO canalizada se debilita y pueden afectar el talud.

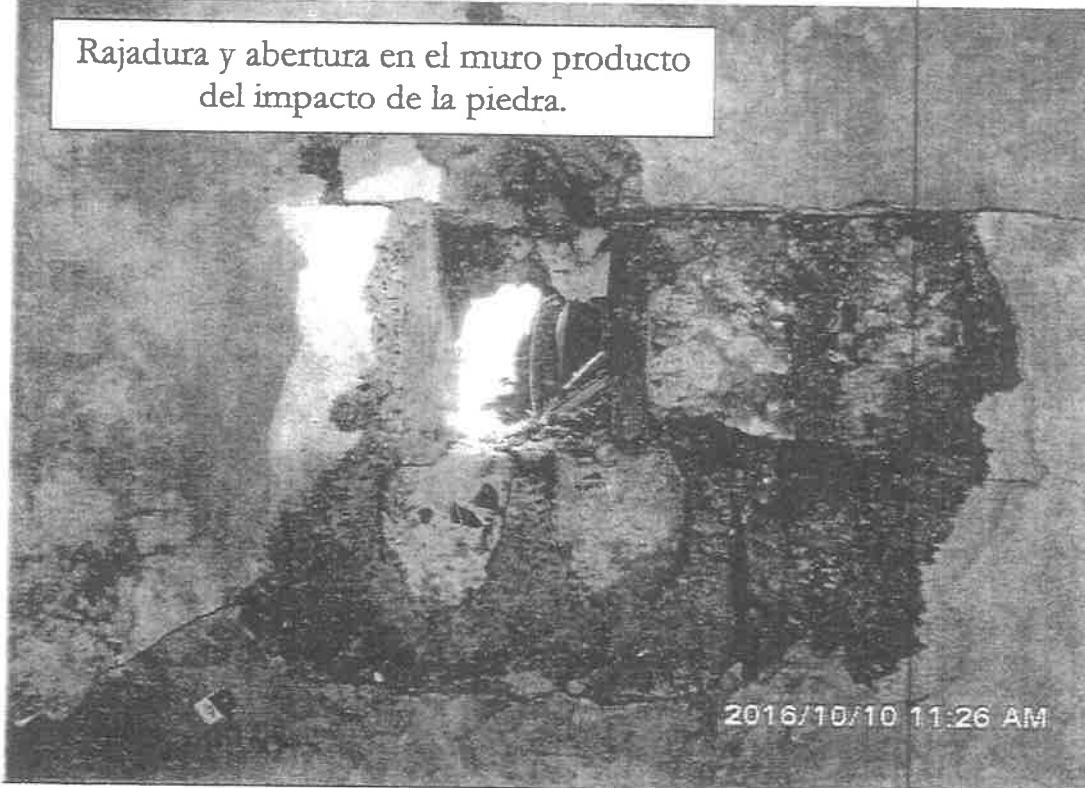
2016/10/10 11:22 AM

Rajadura y abertura en el muro producto del impacto de la piedra.

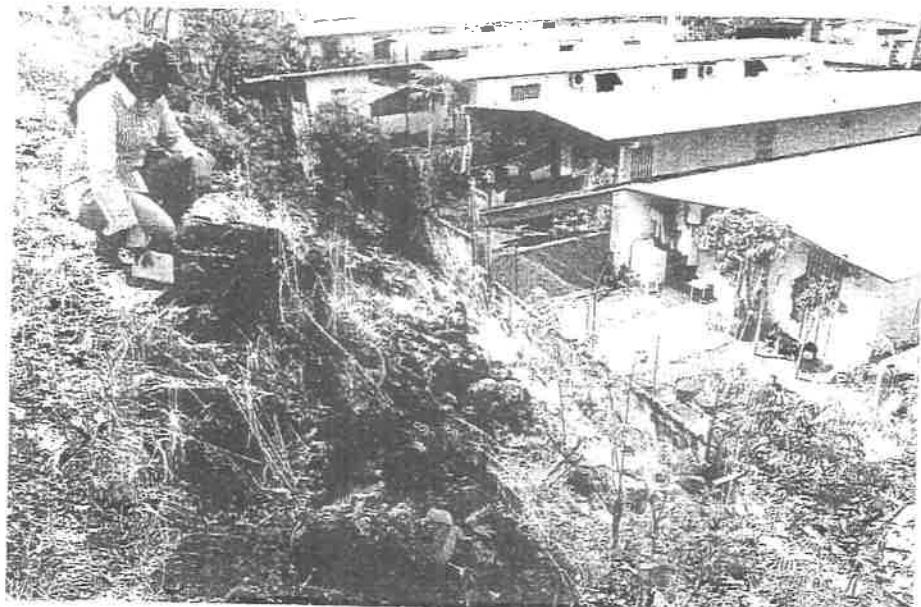
Afloramiento de aglomerado volcánico, caída y desprendimiento de rocas y árboles inclinados.

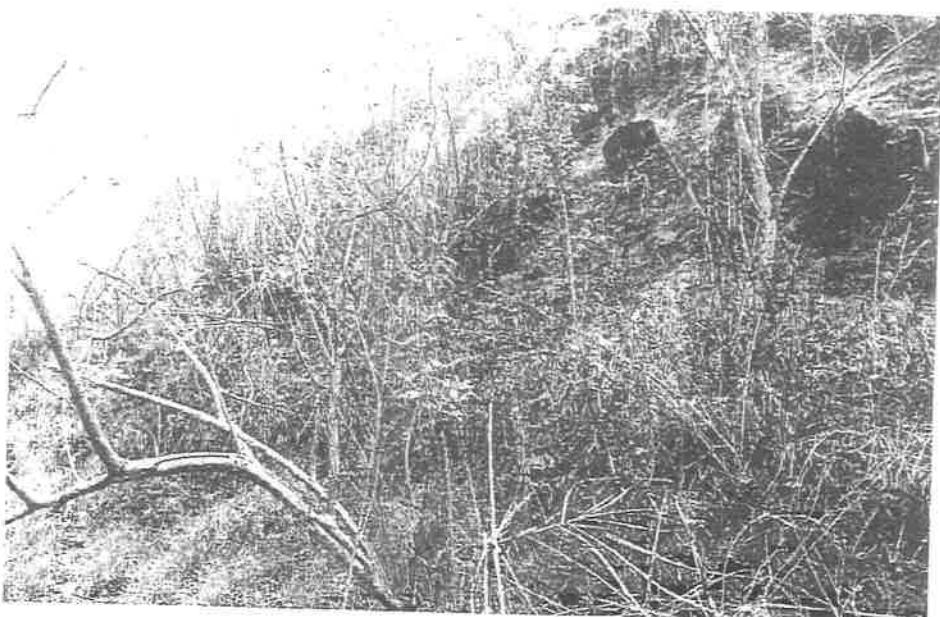
Vista de una sección del talud con una pendiente pronunciada, procesos erosivos y afloramiento de rocas producto de las lluvias.

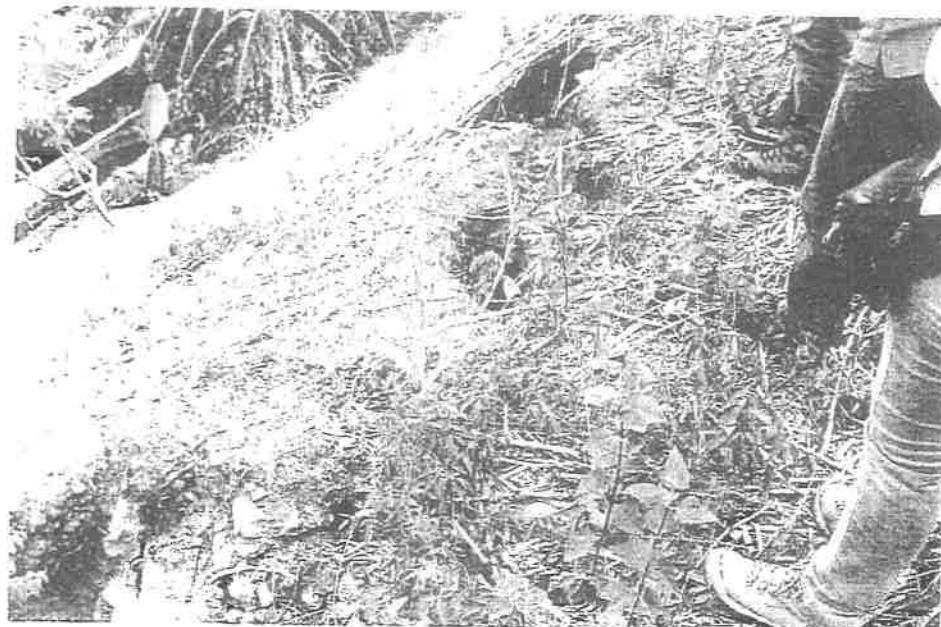
Vista de las laderas con evidencias de deslizamientos y procesos de erosión, este es uno de los puntos más críticos.

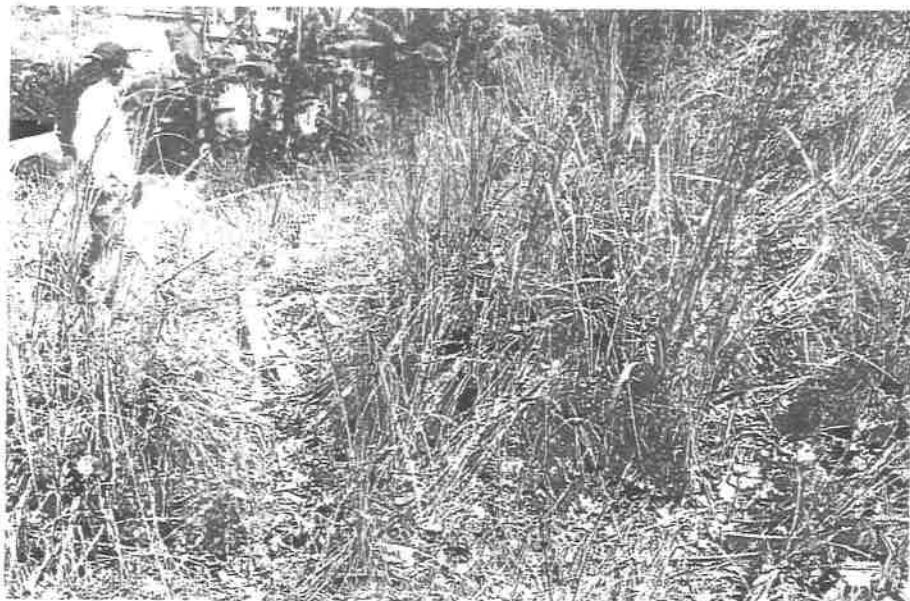
Sistema de drenaje observado en el sector, obstruido por la vegetación y posiblemente con poca capacidad
