**DIRECCION REGIONAL DE CHIRIQUI**  
**SECCIÓN DE EVALUACIÓN DE IMPACTO AMBIENTAL**  
**INFORME TÉCNICO DE INSPECCIÓN OCULAR N°. 054-2025**

<b>PROYECTO:</b>	" ESTABILIZACION DE SITIO ENTRE LAS TORRES 746 Y 904, LT 230 KV 5B/6C, LT 230 KV 16/17 EL SALADO, PROVINCIA DE CHIRIQUI."
<b>PROMOTOR:</b>	EMPRESA DE TRANSMISIÓN ELÉCTRICA, S.A. (ETESA).
<b>REPRE. LEGAL</b>	ROY DAVID MORALES BARRERA
<b>UBICACIÓN DEL PROYECTO:</b>	EL SALADO, CORREGIMIENTO DE EL NANCITO, DISTRITO DE REMEDIOS, PROVINCIA DE CHIRIQUÍ.
<b>FECHA DE LA INSPECCIÓN:</b>	20 MAYO DE 2025
<b>FECHA DEL INFORME:</b>	30 DE MAYO DE 2025
<b>PARTICIPANTES EN LA INSPECCIÓN:</b>	<p><b>POR EL PROMOTOR:</b> YAHIR REINA MARCOS PONCE – CONSULTOR LOURDES CASTRELLON ARIEL SANTAMARÍA JOSÉ GONZÁLEZ</p> <p><b>POR LA SECCIÓN DE EVALUACIÓN DE IMP. AMBIENTAL:</b></p> <ul style="list-style-type: none"><li>LCDO. MIGUEL ÁNGEL GARCÍA - Evaluador de EsIA.</li></ul> <p><b>POR LA SECCIÓN DE SEGURIDAD HÍDIRCA</b></p> <ul style="list-style-type: none"><li>ING. DALMIS TREJOS</li></ul>

**DIRECCIÓN REGIONAL DE CHIRIQUÍ**  
**SECCIÓN DE EVALUACIÓN DE IMPACTO AMBIENTAL**  
**INFORME TÉCNICO DE EVALUACIÓN DE ESTUDIO DE IMPACTO AMBIENTAL**  
**No. 043-2025*

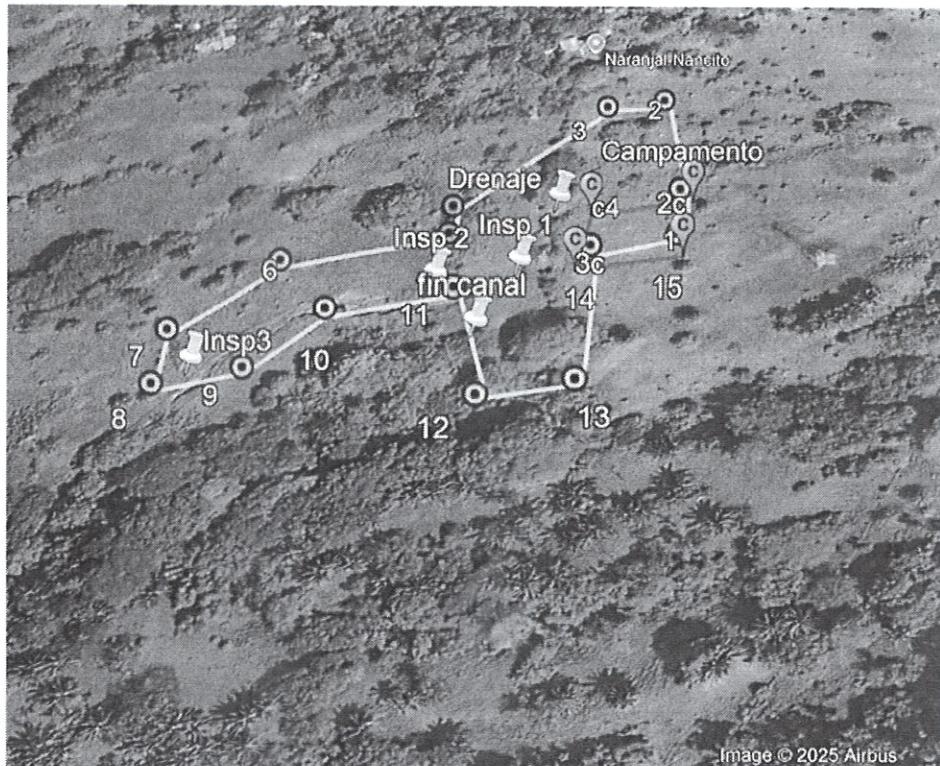
Figura N°1 Ubicación del proyecto con intención a desarrollar, coordenadas tomadas al momento de la inspección (ícono blanco). Fuente; Google Earth.
