MODIFICACIÓN DEL ESTUDIO DE IMPACTO AMBIENTAL CATEGORÍA III

Cuarto Puente sobre el Canal de Panamá

Planeamiento y Desarrollo S.A.

Ministerio de Obras Públicas

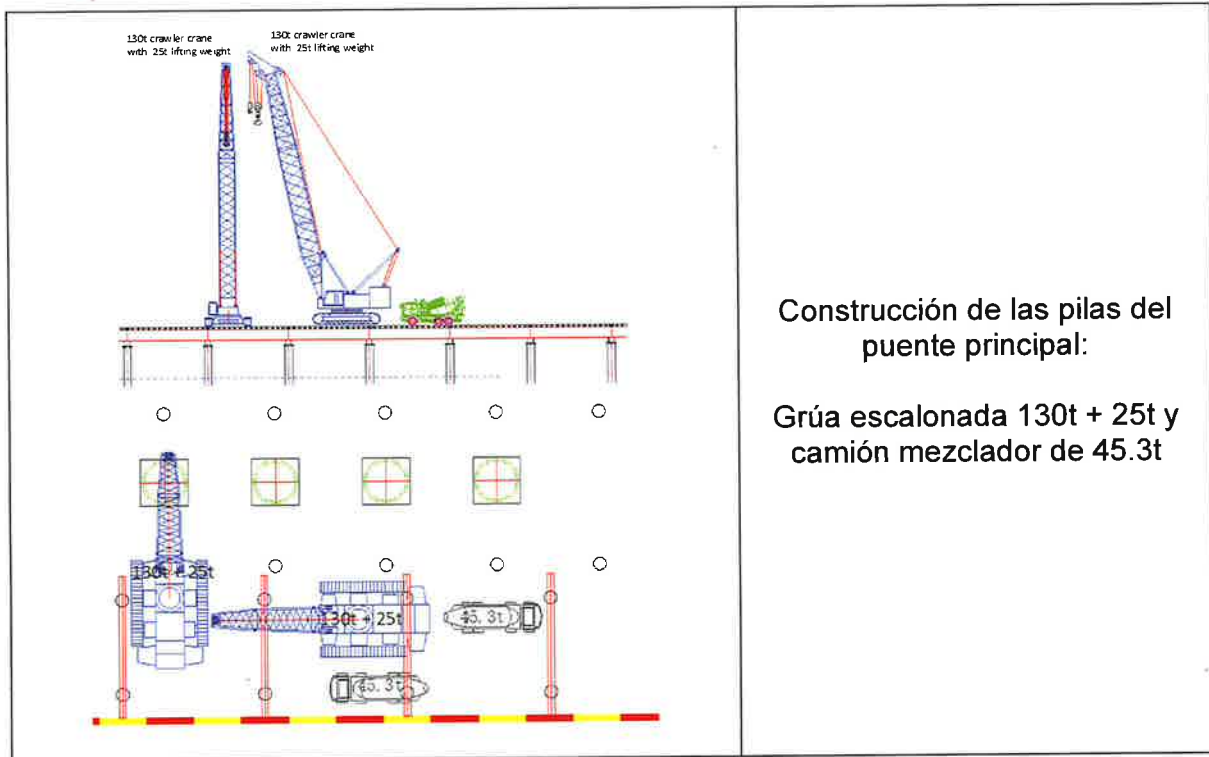
El acceso está estrictamente diseñado para soportar una serie de cargas necesarias para la construcción del muelle y del puente principal, entre ellas:

| <p>130t crawler crane with 25t lifting weight</p> | <p>Enterrado de pilas:</p> <p>1 grúa 130t + 25t</p> |
| <p>200t Drilling Machine</p> <p>130t crawler crane with 25t lifting weight</p> <p>200t Drilling Machine</p> <p>130t crawler crane with 25t lifting weight</p> | <p>Construcción de las pilas del puente principal:</p> <p>4 máquinas perforadoras 200t y 2 grúas 130t + 25t</p> |

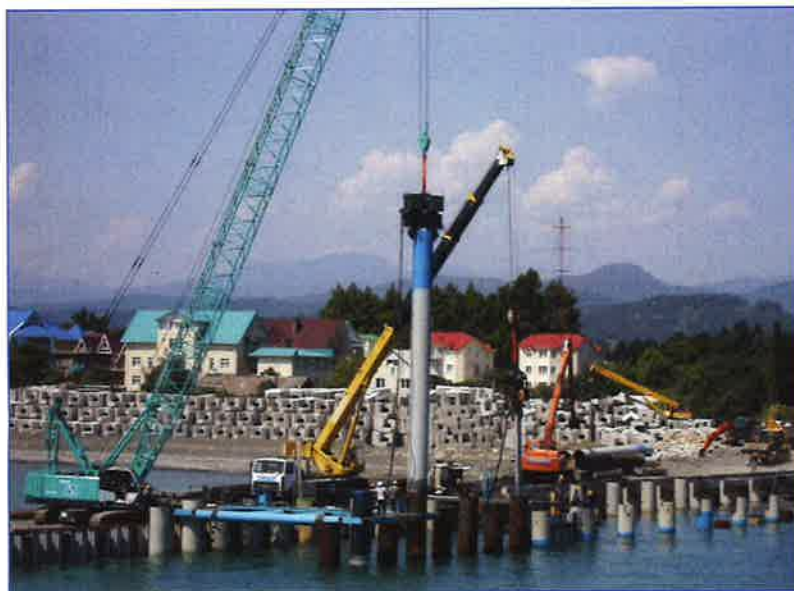
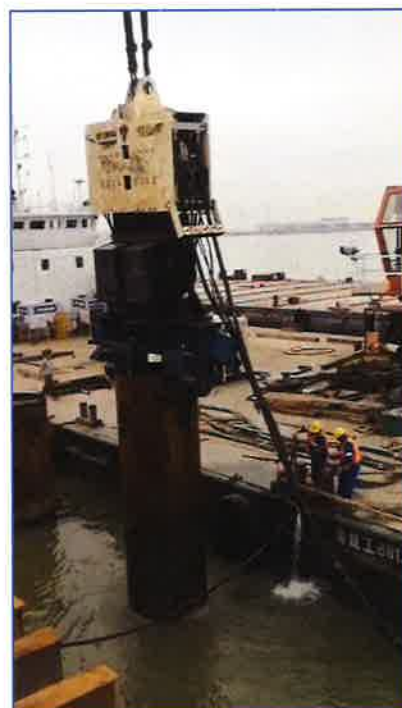
Figura 1-6. Remoción de pilotes con vibro martillo

Las plataformas de acero se desmontarán con ayuda de una grúa, retirando los segmentos por parte. A diferencia de la instalación, que incluye el uso de martillos de impacto, los pilotes serán removidos utilizando un martillo vibratorio. Este proceso utiliza una frecuencia y amplitud especial la cual reduce o elimina las resistencias de la tierra cuando se transmiten a lo largo de los pilotes, facilitando la extracción de estos. Las piezas y los materiales podrán reutilizarse para otros proyectos o reciclarse, generando pocos residuos.

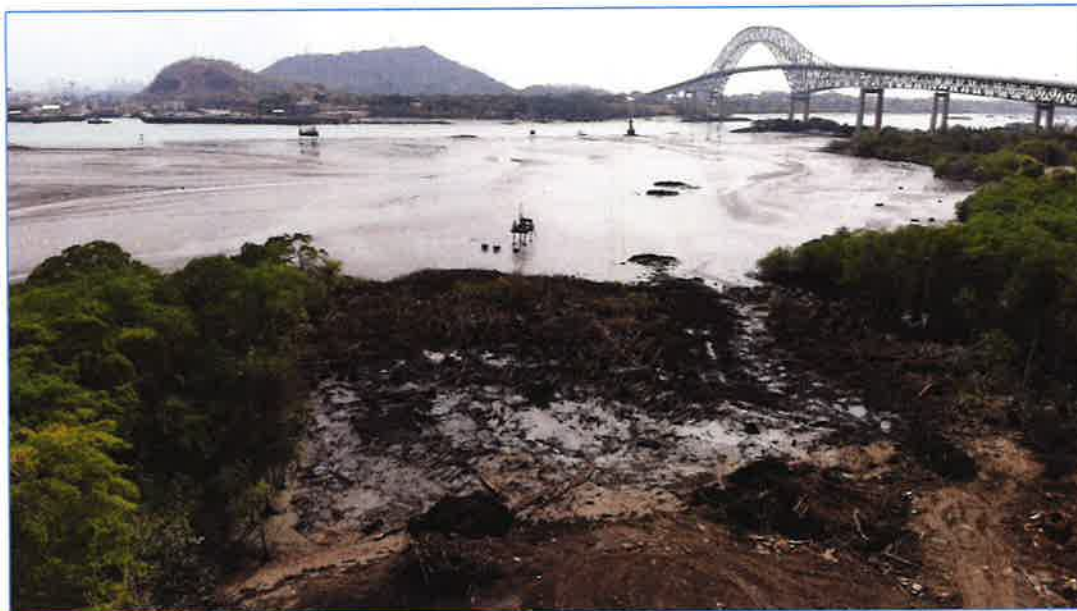
Figura 2-1. Tala de área de manglar

En esta área de manglar se establecerá el relleno necesario como medio auxiliar para la construcción del lado Oeste del Puente y sobre el cual se emplazará el acceso. El Consorcio Panamá Cuarto mediante resolución DRPO -SEFOR- No -045 -2019 obtuvo la Indemnización Ecológica y permiso de tala de las 0.822 ha de manglar, ver anexo 2.
