INFORME SEMESTRAL No.16

SOBRE LA APLICACIÓN Y EFICIENCIA DE LAS MEDIDAS DE PREVENCIÓN, MITIGACIÓN Y CONTROL APLICADAS AL PROYECTO TITULADO “TELFER TANKS TERMINAL”

RESOLUCIÓN AG-IA-364-2011 del 3 de mayo del 2011

Enero a junio de 2019

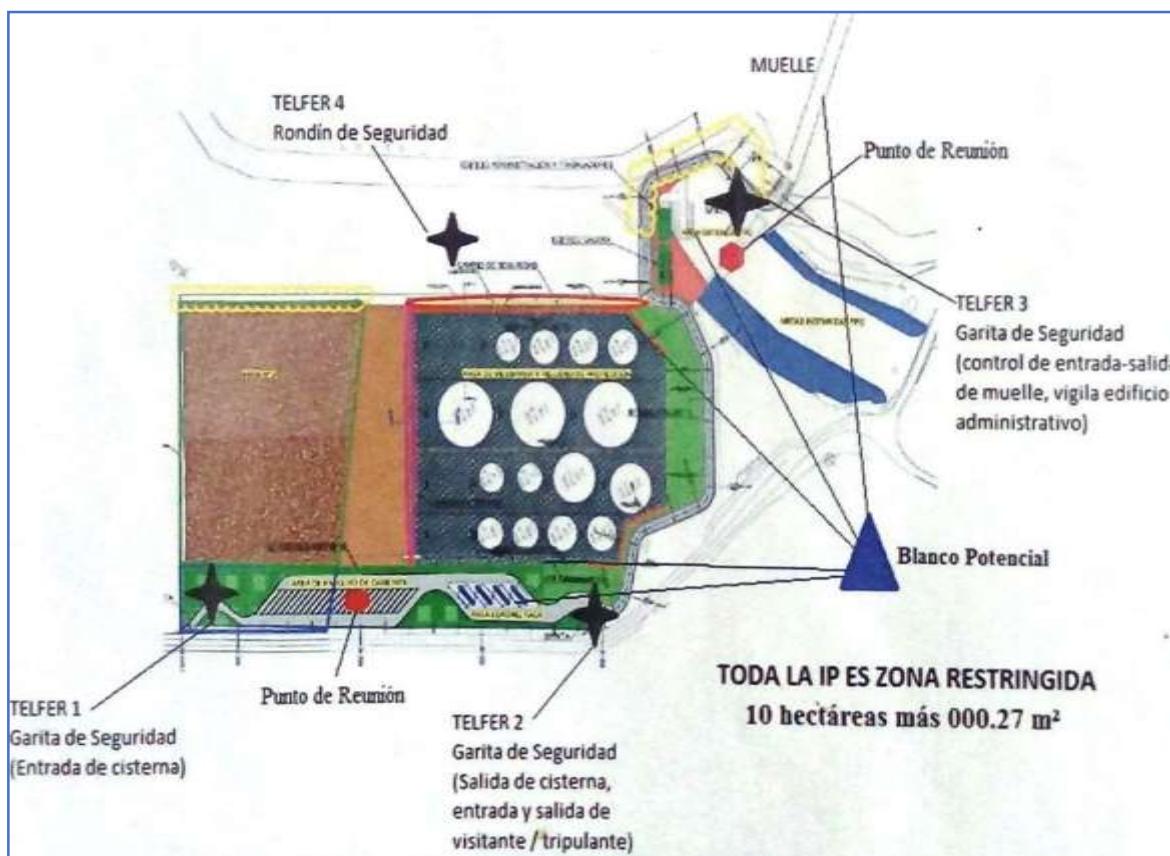
Imagen General de la localización de la terminal e instalaciones complementarias
