Trigésimo Primer Informe de Seguimiento sobre la Implementación de los Compromisos Ambientales y Sociales

Proyecto “Mina de Cobre Panamá”

Trigésimo Primer Informe de Seguimiento sobre la Implementación de los Compromisos Ambientales y Sociales del Plan de Manejo Ambiental del Estudio de Impacto Ambiental y Social aprobado mediante la Resolución DIEORA 0871 del 5 de diciembre de 2013

Distrito de Donoso, Provincia de Colón

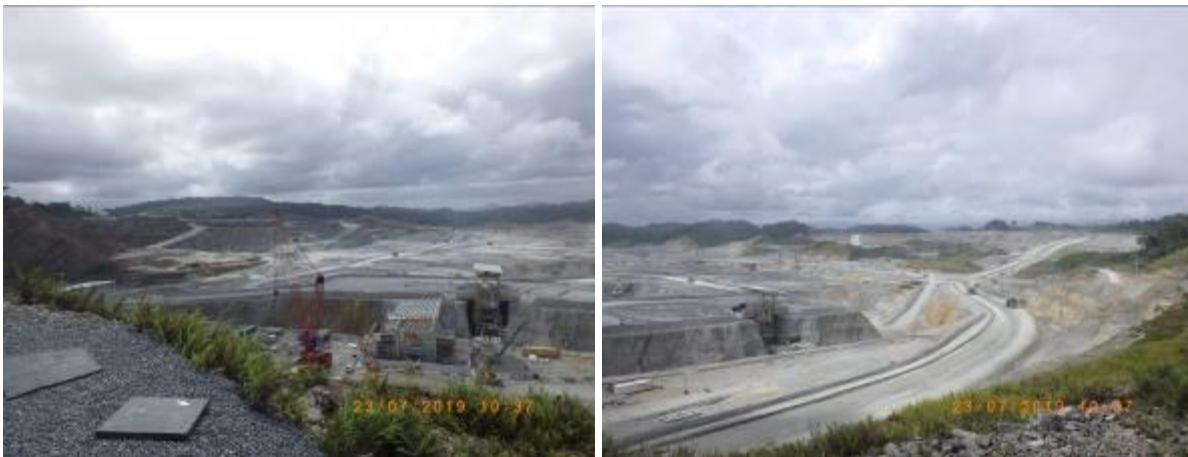
- **Pre-Stripping del tajo Botija:** Extracción de mineral, traslado de material estéril a los depósitos designados, manejo de aguas a través de los sumideros, voladuras, acceso controlado para vehículos con permiso, trituradora o chanqueadora primaria y transporte de mineral a través de la banda transportadora (Conveyor), estación de combustible y riego controlado de caminos (ver imágenes 10-14 a 10-18).

Imágenes 10-14 y 10-15. Vista general del Tajo Botija (977586 N/ 537323 E)

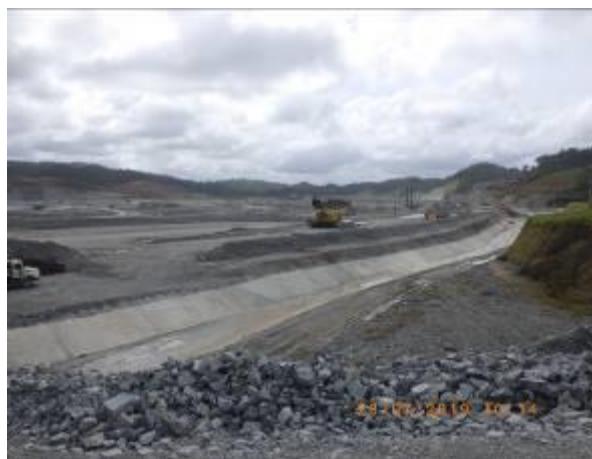
Imagen 10-16. Canal de desviación de aguas en el perímetro del Tajo Botija
(977049 N/ 537689 E)

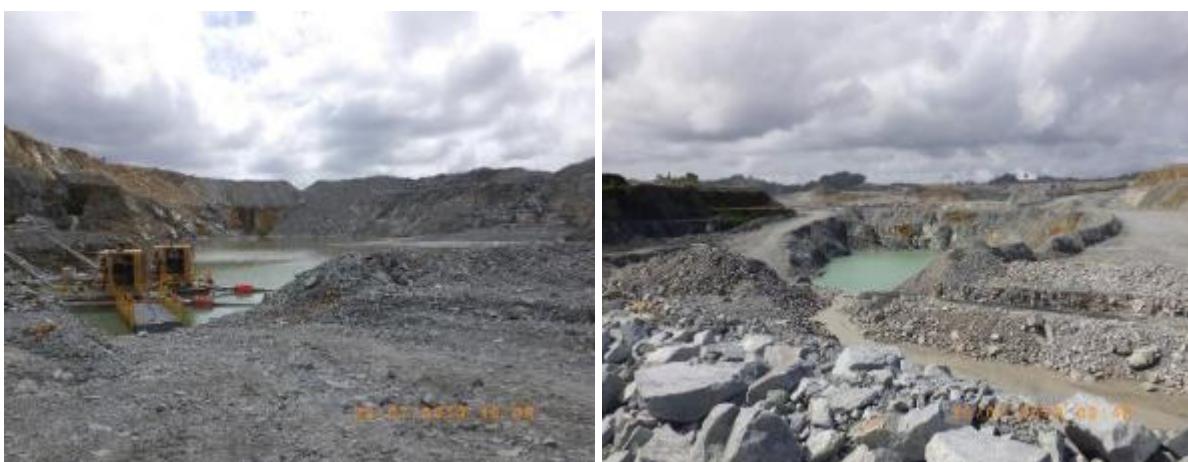
Imágenes 10-17 y 10-18. Sumidero Sur (977050 N/ 537686 E) y Sumidero JS
(977955 N/ 537834 E)

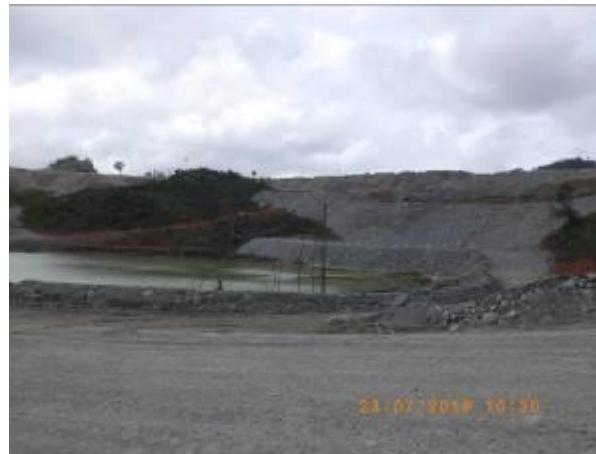
- **Pozas de sedimentación 2, 2 A, 4, 5, 20, 12 A, E y Dique 14:** Estructuras para el manejo de las aguas, control de sedimentos arrastrados por las escorrentías, sistema de bombeo para uso de las aguas en la Planta de Procesos (Poza 12 A, Poza E y Dique 14); ver imágenes 10-19 a 10-27.

Imagen 10-19. Poza de sedimentación 2 (976485 N/ 538057 E)

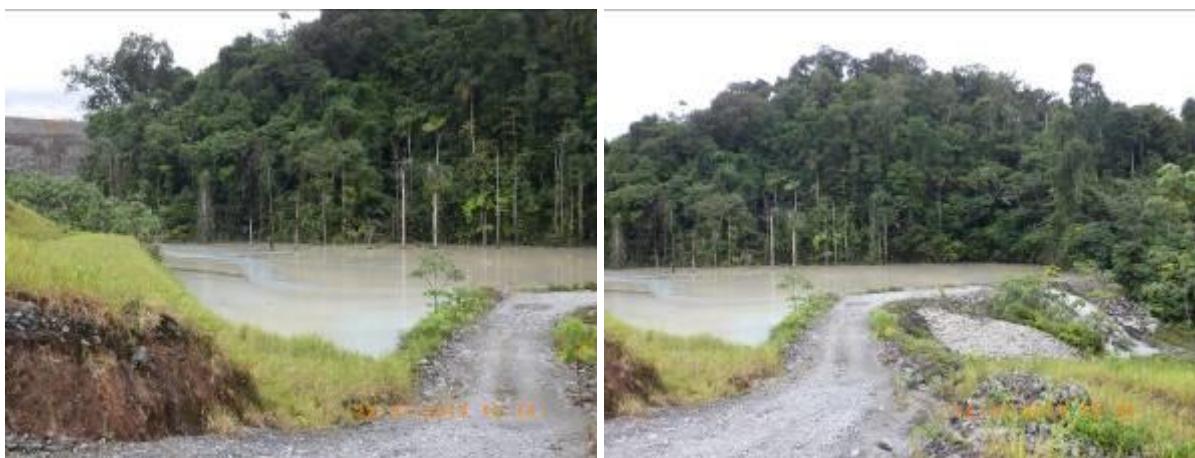
Imágenes 10-20 y 10-21. Poza de sedimentación 5 (979249 N/ 538953 E)

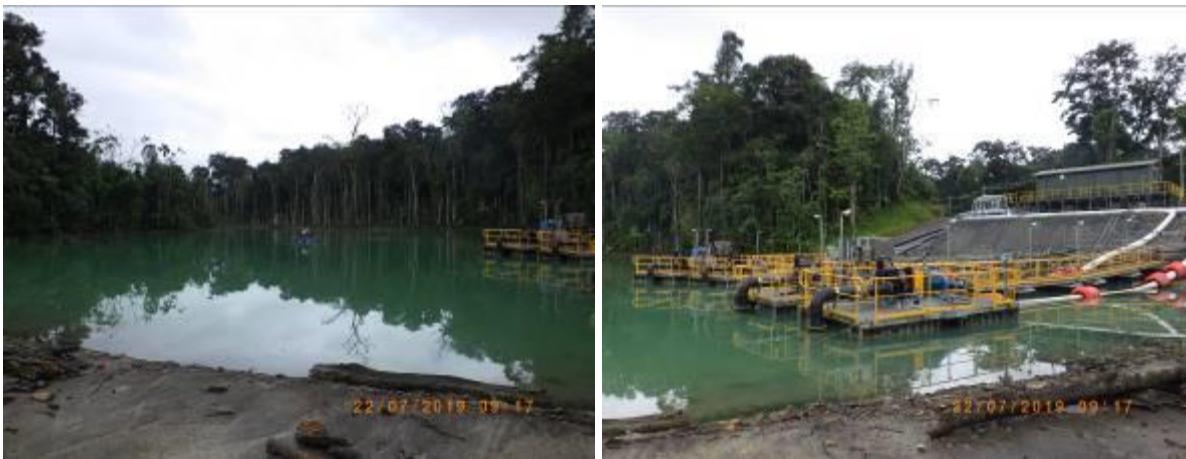
Imágenes 10-22 y 10-23. Poza de sedimentación 12 A (976771 N/ 540081 E)

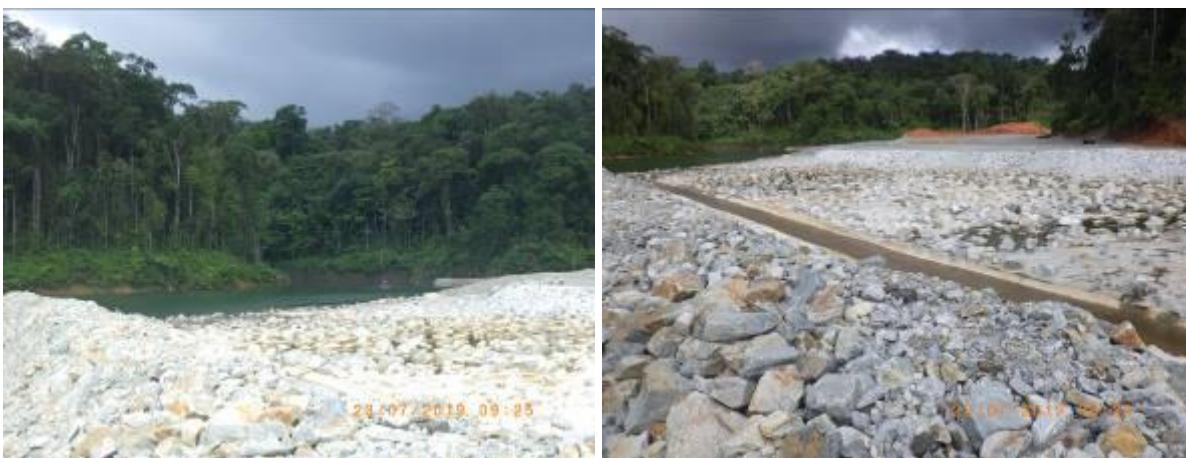
Imágenes 10-24 y 10-25. Poza de sedimentación E (978385 N/ 536567 E)

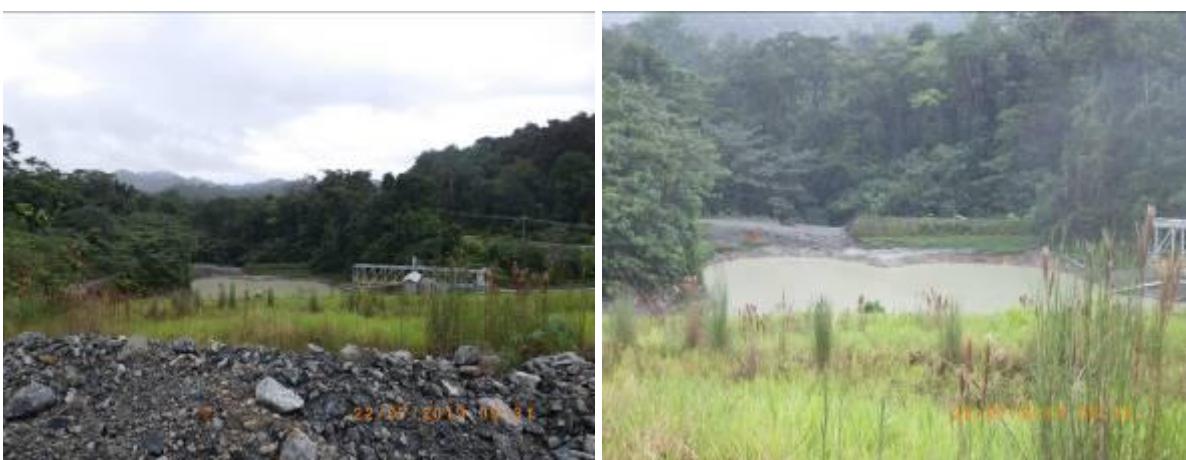
Imágenes 10-26 y 10-27. Poza del Dique 14 (977538 N/ 540192 E)

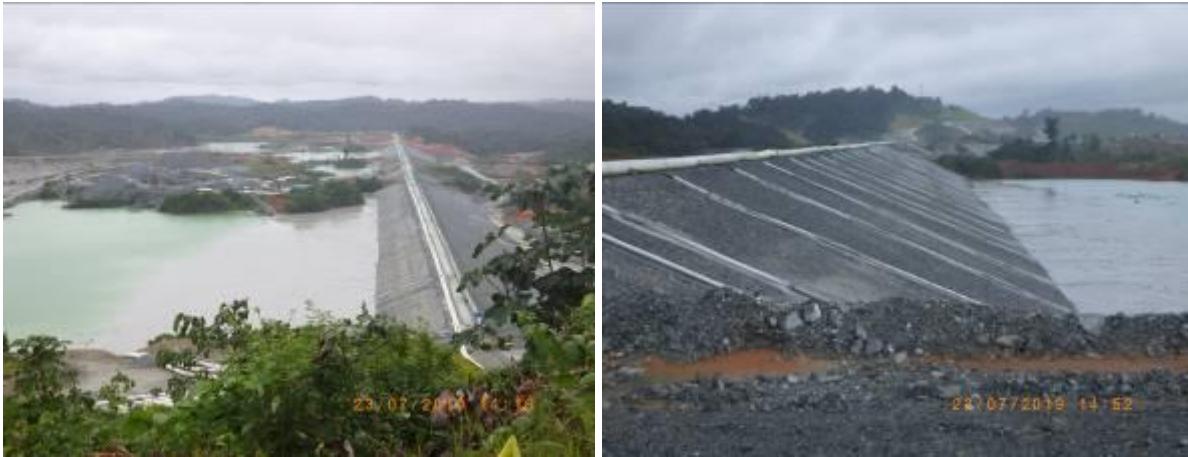
- **Instalación de Manejo de Relaves (IMR):** Inicio de la descarga de relaves en Presa Norte, movimiento de tierra en el dique 10 e instalación de tuberías de transporte de relaves en Presa Este, descarga de la IMR a través del Túnel de Decantación (ver imágenes 10-28 a 10-33).

Imágenes 10-28 y 10-29. Presa Norte de la IMR (983431 N/ 537276 E)

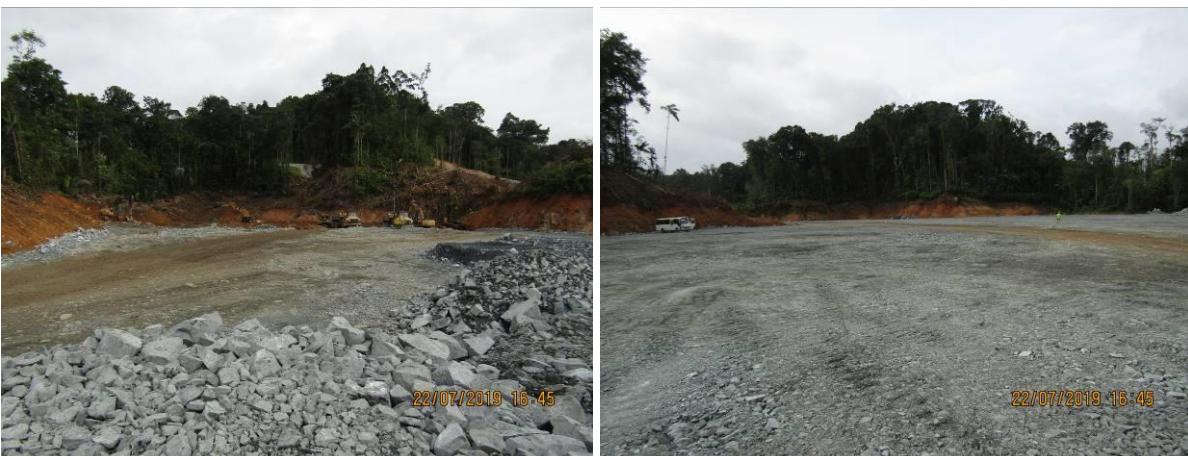
Imágenes 10-30 y 10-31. Actividades de construcción en el Dique 10 de la Presa Este de la IMR (979811 N/ 539241 E)

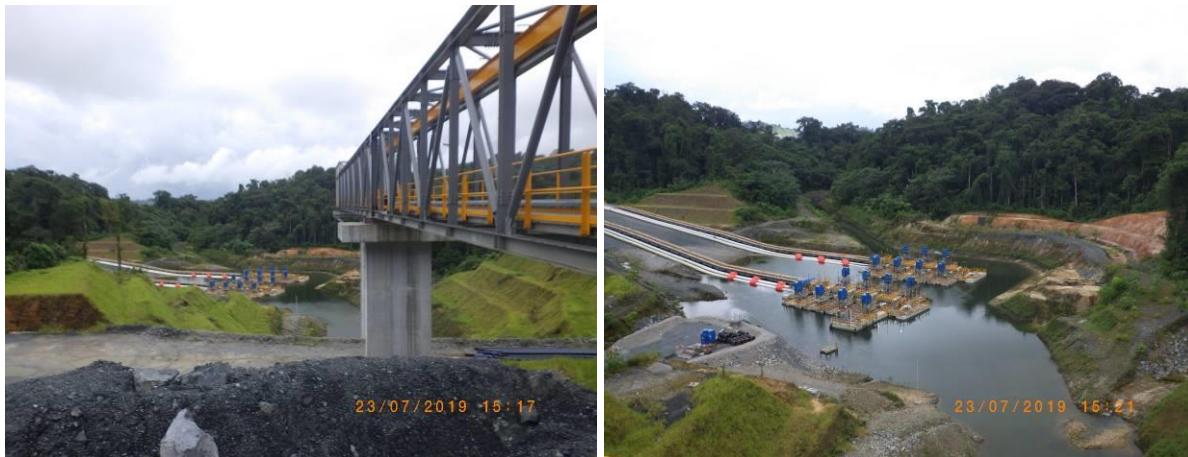
Imágenes 10-32 y 10-33. Vistas desde la Torre del Túnel de Decantación de la IMR
(982082 N/ 534960 E)

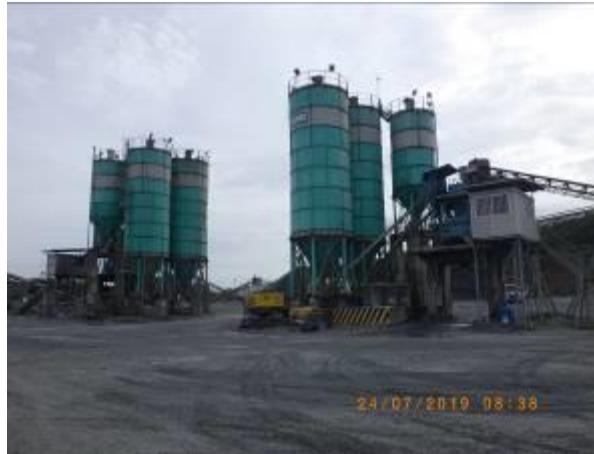
- **Planta de concreto-Mina:** Operación. Trituración de roca, producción de concreto y reutilización de las aguas provenientes de la tina de lavado de vehículos (ver imágenes 10-36 a 10-38).

Imagen 10-36. Vista de la Planta de concreto-Mina (977946 N/ 538317 E)

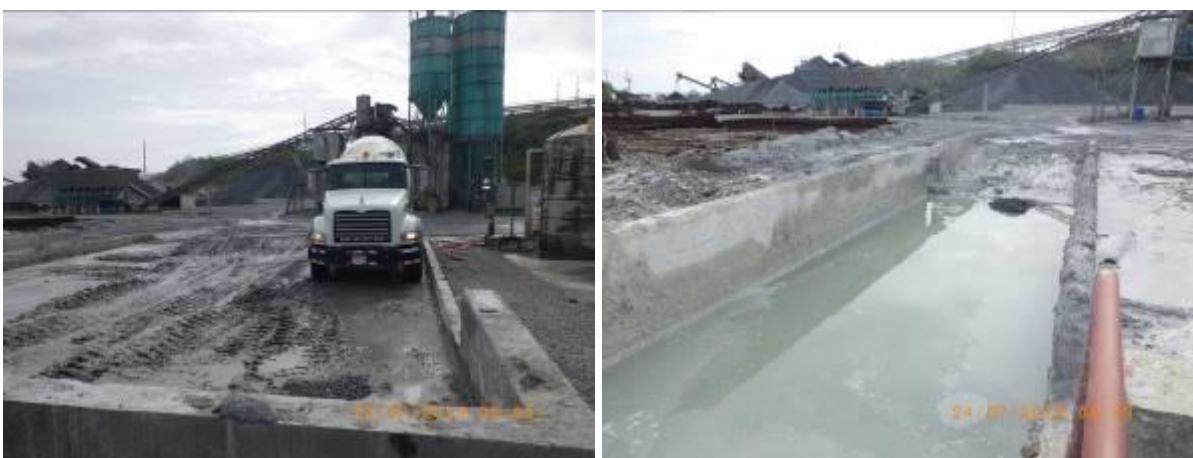
Imágenes 10-37 y 10-38. Tina para el lavado de vehículos (978057 N/ 539477 E)

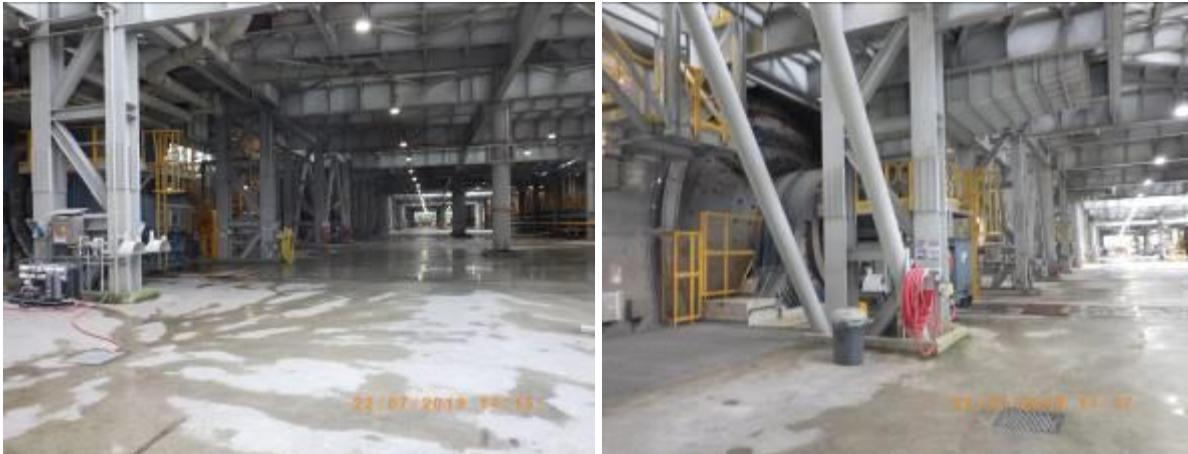
- **Planta de Procesos (Planta Concentradora, Flotación Arriba, Flotación Abajo, Espesadores, Molinos, Sub-estación Eléctrica (Switchyard), Stockpile, Túneles, Banda Transportadora de Mineral (Conveyor)):** Área de molinos, área de flotación y espesado, disposición de mineral de alta en el Stockpile, bandas o conveyor para transporte de mineral y sala de operaciones (ver imágenes 10-39 a 10-46).

Imágenes 10-39 y 10-40. Área de molinos de la Planta de Procesos (978128 N/ 540201 E)

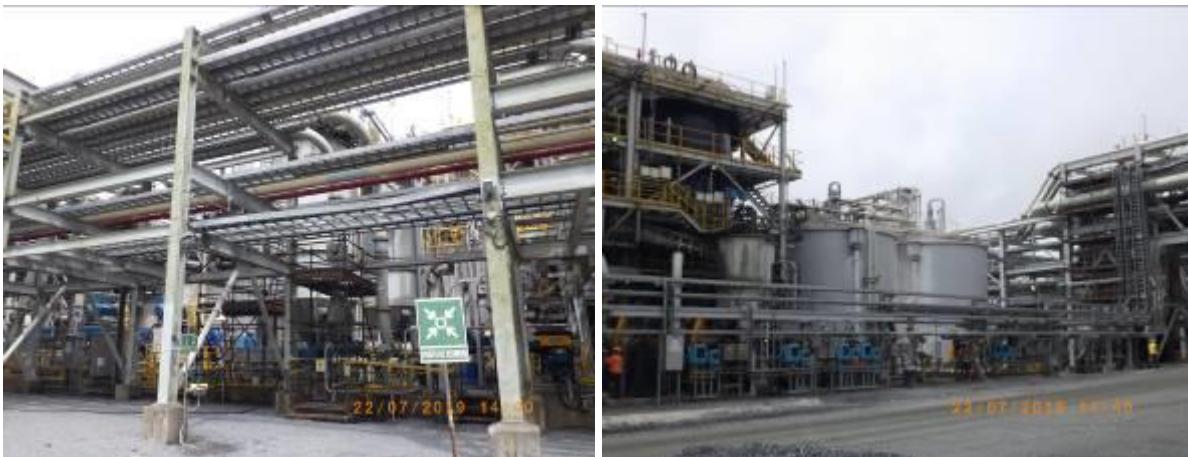
Imágenes 10-41 y 10-42. Área de Flotación de la Planta de Procesos (978345 N/ 539831 E)

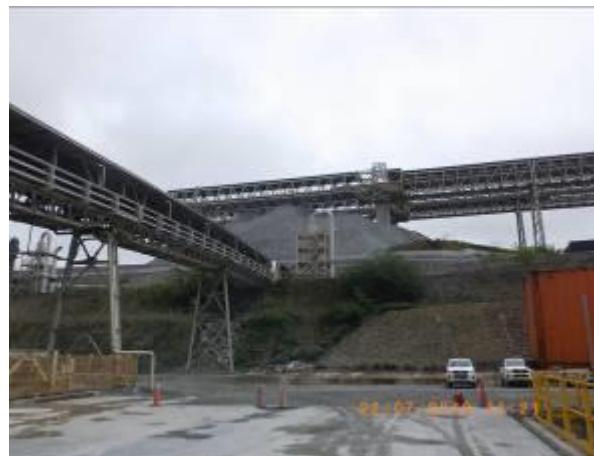
Imagen 10-43. Área de almacenamiento de mineral (Stockpile)
en Planta de Procesos (978119 N/ 540094 E)

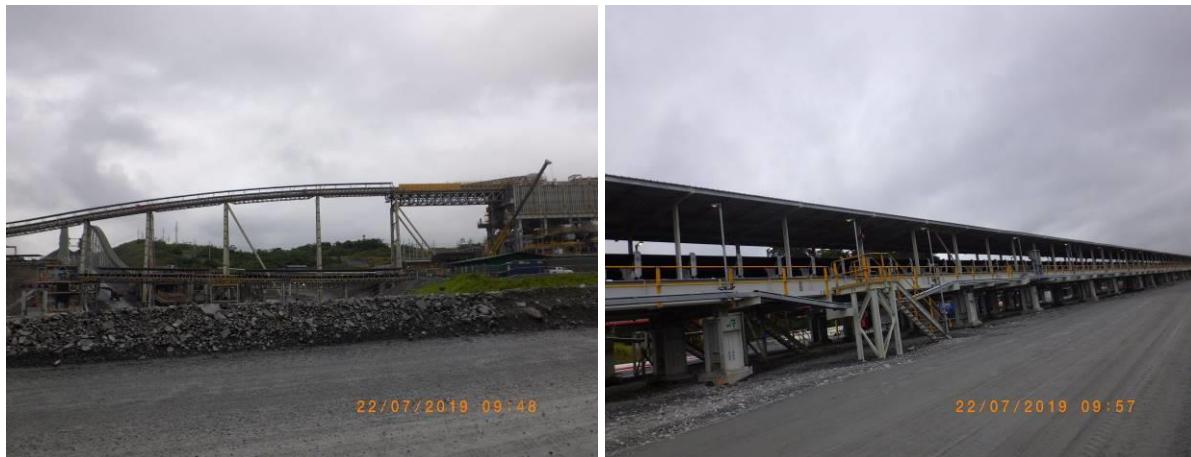
Imágenes 10-44 y 10-45. Vistas de la Banda Transportadora (Conveyor)
(978868 N/ 539340 E)

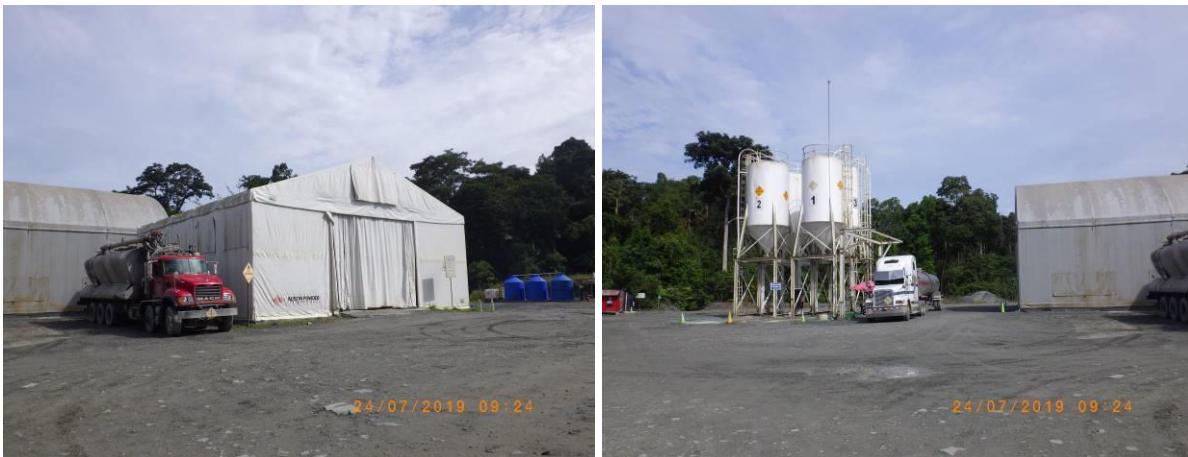
Imágenes 10-72 y 10-73. Polvorín en Sitio Mina (981219 N/ 539416 E)

- **Polvorín - Mina:** Almacenamiento y custodia del material explosivo de uso en el proyecto (ver imágenes 10-72 y 10-73).

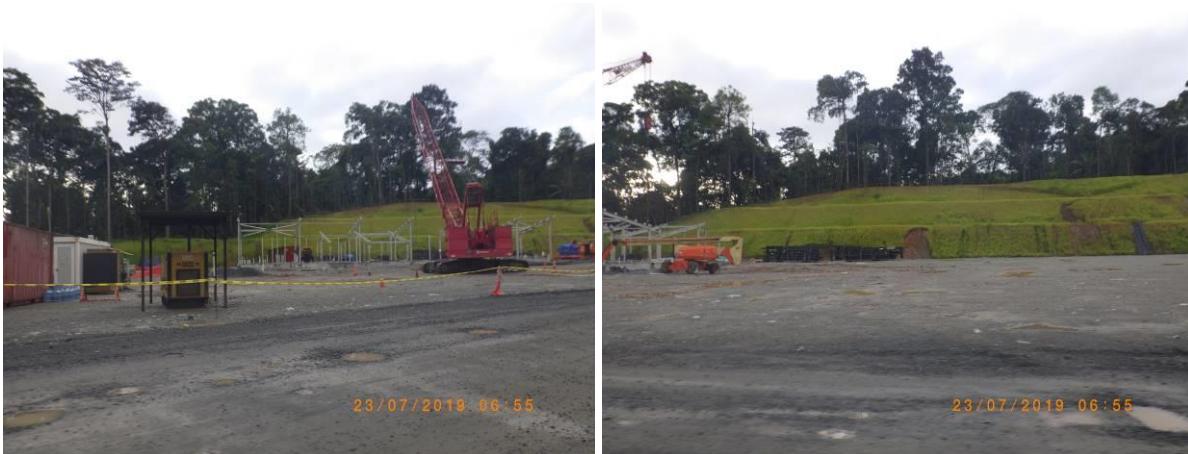
Imágenes 10-74 y 10-75. Construcción del Centro de Visitantes (977011 N/ 540883 E)

- **Construcción del Centro de Visitantes:** Levantamiento de infraestructura y aplicación de controles de erosión en taludes del nuevo Centro de visitantes del proyecto (ver imágenes 10-74 y 10-75).

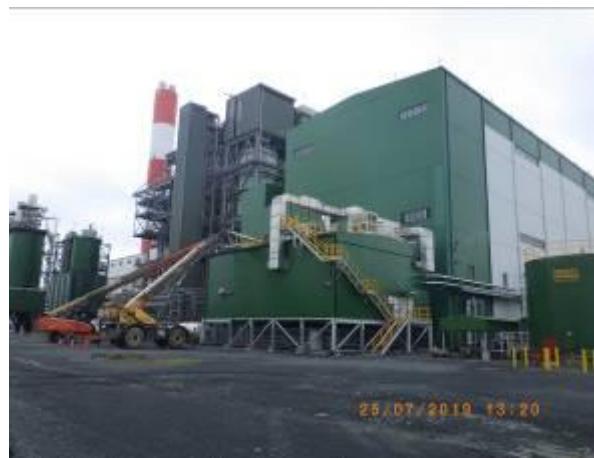
Imagen 10-96. Planta de Generación Eléctrica
(996132 N/ 533774 E)

- **Planta de Generación Eléctrica (Laboratorio de aguas, Panel de Control, Planta Desalinizadora, Área de Generadores, Boiler o Calderas):** En fase de comisionamiento, actividad de las calderas, sala de control, planta desalinizadora y desmineralizadora, sistema de control de incendios (ver imágenes 10-96 a 10-99).

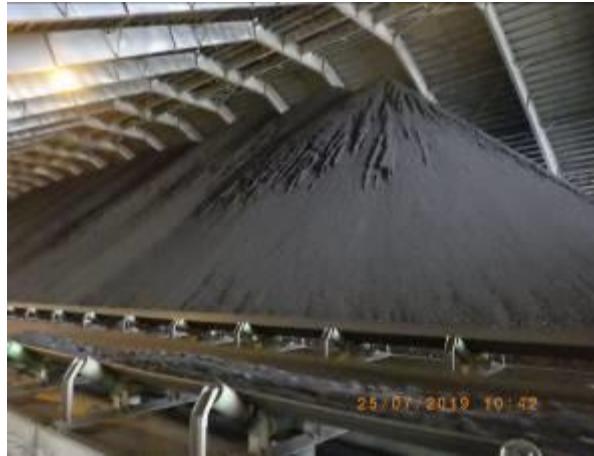
Imagen 10-100. Área de almacenamiento de Carbón (996785 N/ 533819 E)

- **Área de almacenamiento de Carbón:** Operativo. Almacenamiento del carbón utilizado en el funcionamiento de la Planta de Generación Eléctrica (ver imagen 10-100).

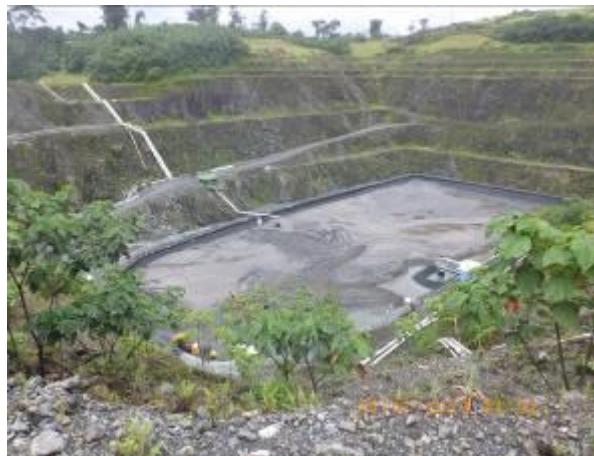
Imagen 10-101. Área de almacenamiento de cenizas (996415 N/ 533907 E)

- **Área de almacenamiento de Cenizas:** Operativo. Disposición de las cenizas provenientes de la chimenea de la Planta de Generación Eléctrica (ver imagen 10-101).

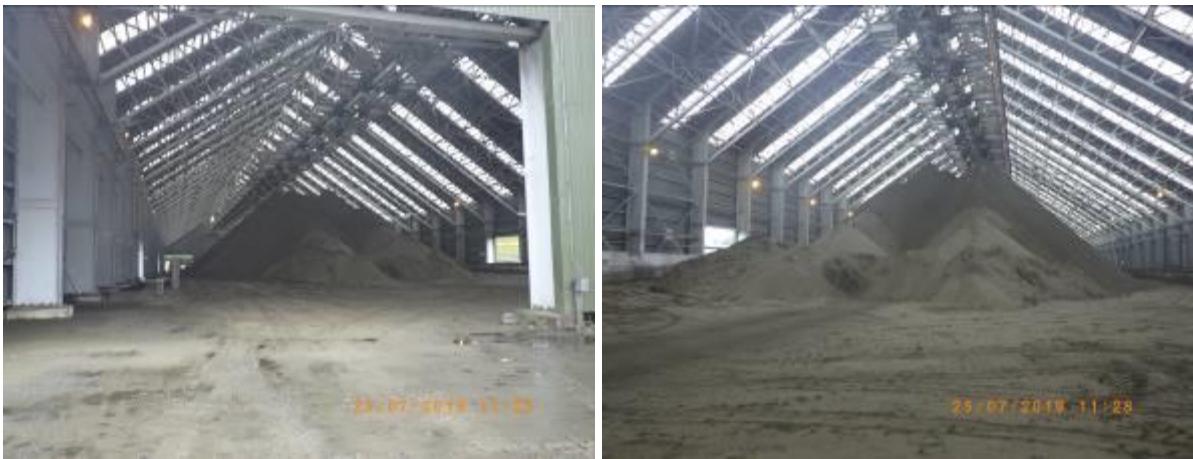
Imágenes 10-102 y 10-103. Área de almacenamiento de Cobre (996460 N/ 533839 E)

- **Área de almacenamiento de Cobre:** Operativo. Almacenamiento de concentrado de cobre seco (ver imágenes 10-102 y 10-103).

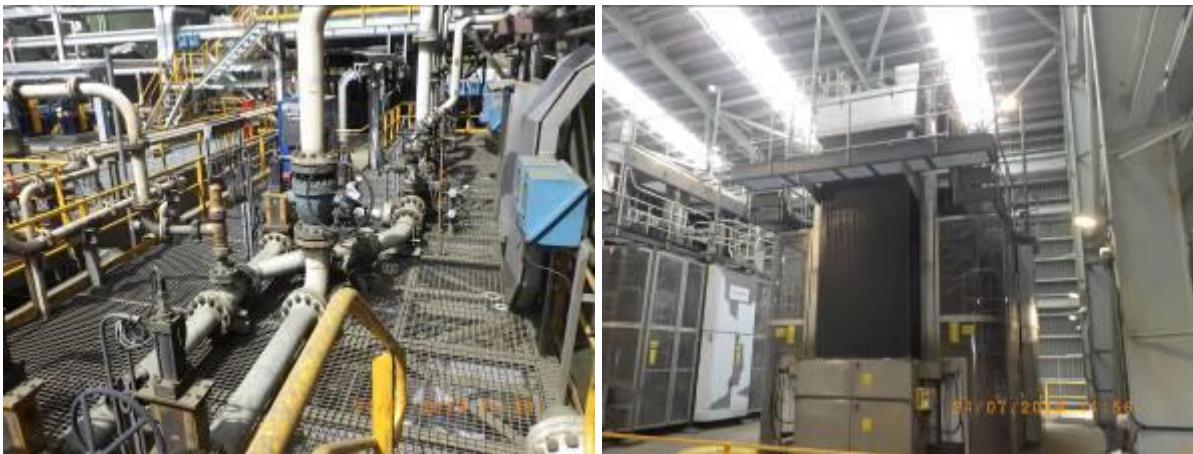
- **Planta de Filtración:** Filtración del concentrado de cobre mediante procesos mecánicos para remoción de humedad (ver imágenes 10-104 y 10-105).

Imágenes 10-104 y 10-105. Estación de bombeo y área de filtros prensa de la Planta de filtración del concentrado de cobre (996347 N/ 533843 E)

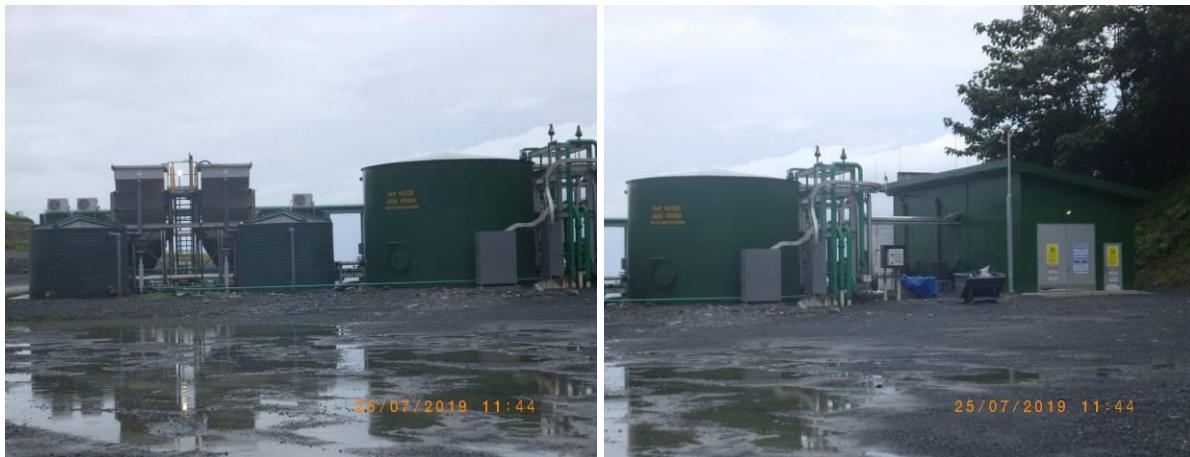
Imágenes 10-106 y 10-107. Vistas de la Planta de Tratamiento de Lixiviados de cenizas
(995615 N/ 533895 E)

- **Planta de Tratamiento de Lixiviados de Cenizas:** Tratamiento de aguas de contacto, generadas en el Área de almacenamiento de cenizas, para su posterior reutilización en la Planta de Procesos (ver imágenes 10-106 y 10-107).

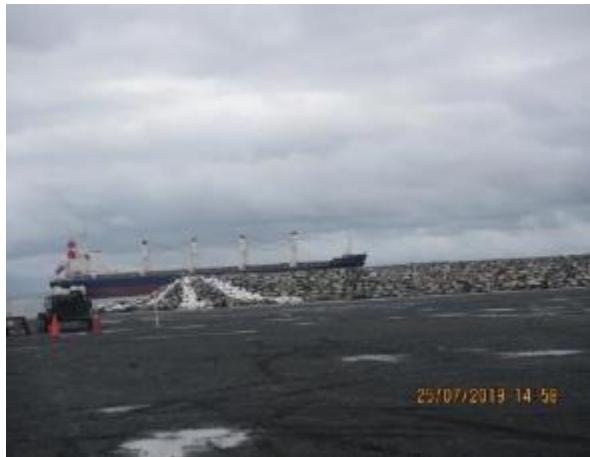
Imagen 10-109. Área del Rompeolas y muelle (997132 N/ 533514 E)

- **Rompeolas y Puerto:** Operativo. Terminal de Punta Rincón y oficinas de la Autoridad Nacional de Aduanas, área de difusores, captación de agua de mar y descarga del agua de la Planta de Generación Eléctrica (ver imagen 10-109).

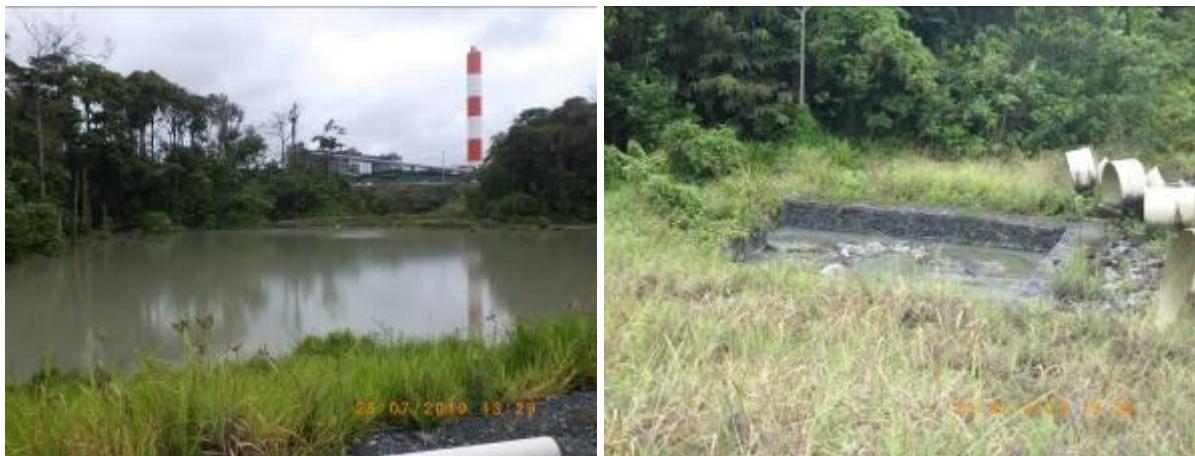
Imágenes 10-110 y 10-111. Poza de Sedimentación 1 y sitio de descarga al mar
(996771 N/ 533791 E)

- **Pozas de sedimentación 1, 7, 8, 9 y de la Planta de concreto (Batch Plant):** Operativas las pozas de sedimentación 1 y 9; inicio de fase de clausura de la poza 8. Estructuras de control de sedimentos de las aguas de escorrentía para su descarga al mar. Las pozas 4, 5 y 7, se encuentran clausuradas (ver imágenes 10-110 a 10-118).

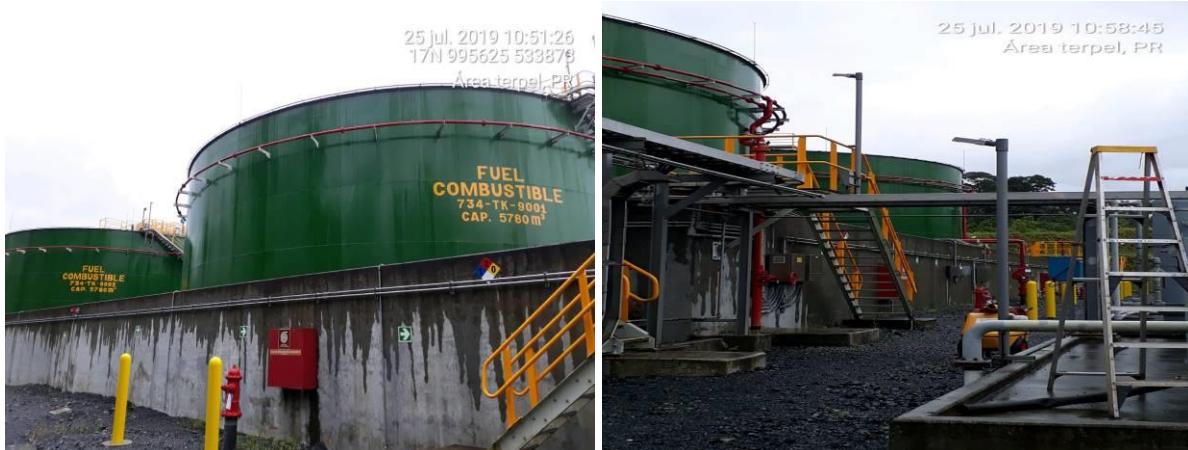
Imagenes 10-119 y 10-120. Vista del área de tanques de combustible
(995625 N/ 533878 E)

- **Área de tanques de combustible – Estación Terpel:** Tanques de combustible con capacidad de 55 millones de galones, área de bombeo y despacho de combustible operativos (ver imágenes 10-119 a 10-121).
