**INFORMACIÓN COMPLEMENTARIA Y ACLARATORIA
EN ATENCIÓN A NOTA DEIA-DEEIA-AC-0013-2701-2020**

**ESTUDIO DE IMPACTO AMBIENTAL CATEGORÍA II
“ESTUDIO, DISEÑO Y CONSTRUCCIÓN PARA LA REHABILITACIÓN
Y ENSANCHE DE LA CARRETERA CONCEPCIÓN (CPA) –
CUESTA DE PIEDRA – VOLCÁN”**

PROMOTOR: Ministerio de Obras Públicas (MOP)

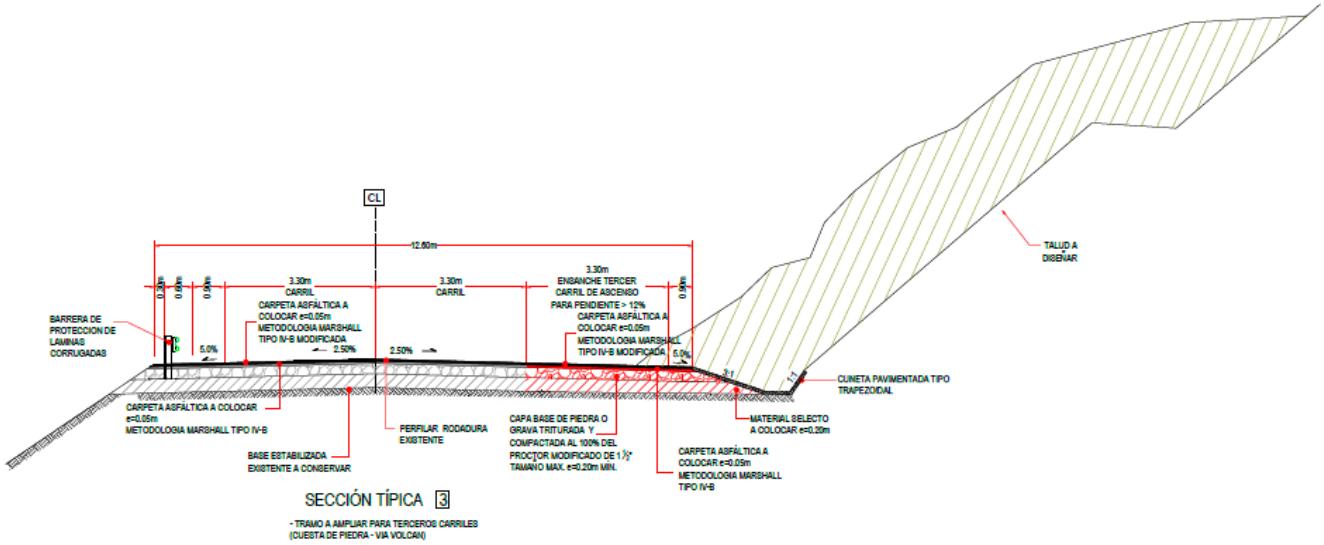
Los trabajos consisten en limpieza y desrraigue, para luego realizar un movimiento de tierra a fin de conformar los taludes con la inclinación suficiente para mantener la estabilidad de acuerdo a los suelos existentes (la altura máxima del talud será de 5 m luego de una berma de 3 m), y posteriormente la revegetación de estas áreas.

Además, se incluye la colocación de la estructura de pavimento proyectada para estos carriles: 20 cm de Material Selecto, 20 cm de Capabase, 5 cm de Carpeta Asfáltica (Metodología Marshall) y 5 cm de Carpeta Asfáltica (Metodología Marshall Asfalto Modificado); tal como se puede apreciar en la sección típica, seguidamente.
