## **CLUB DE GOLF**

## **Investigación de Sitio**

*REF: Estudio de suelos – Proyecto Club de Golf*

Por este medio tenemos el agrado de presentarle nuestro informe en relación a la investigación de sitio para el Club de Golf Buenaventura, el cual estará ubicado en Río Hato.

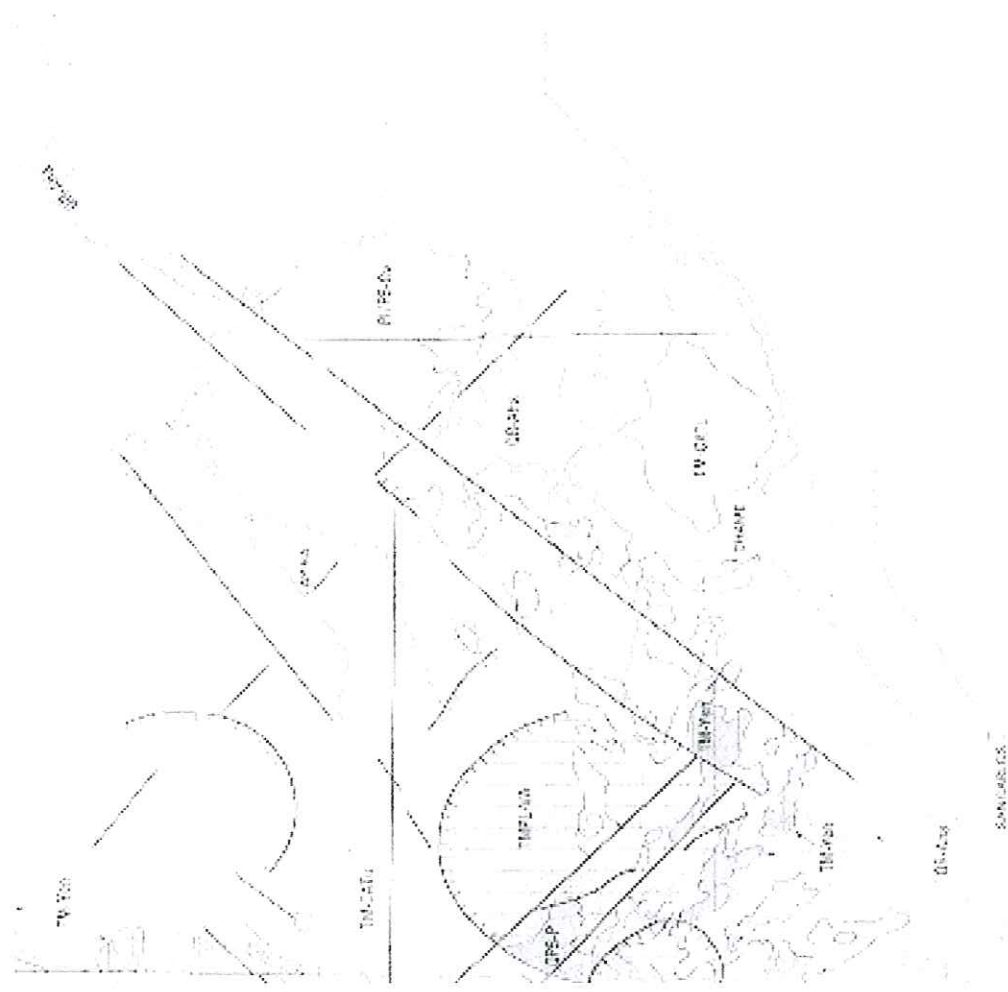
| <p>MAPA GEOLÓGICO DE LA REPÚBLICA PANAMÁ</p> | <p>Elaborado por:<br/>IGN-Taller Gráfico</p> | <p>B. C. 125000<br/>E. 300: 1991</p> |

*Estos materiales se encuentran en diversos grados de meteorización. El sitio presenta un perfil de meteorización gradual, como es típico en áreas de clima tropical. Las rocas sanas a cierta profundidad se van convirtiendo en rocas cada vez más meteorizadas hacia la superficie, donde usualmente se presentan como suelos residuales completamente meteorizados. Un fragmento del mapa geológico del área se muestra en la siguiente página.*
