TABLA DE CONTENIDOS

La empresa Payardi Terminal Company S. de R.L. (el Promotor) presentó ante la Autoridad Nacional del Ambiente (ANAM) el Estudio de Impacto Ambiental Categoría II titulado, “Proyecto Construcción de Nuevas Facilidades en la Terminal Bahía Las Minas Panamá” (el EsIA), el día 6 de septiembre de 2011. El mismo fue aceptado al proceso de evaluación de EsIA de la ANAM el día 13 de septiembre de 2011.

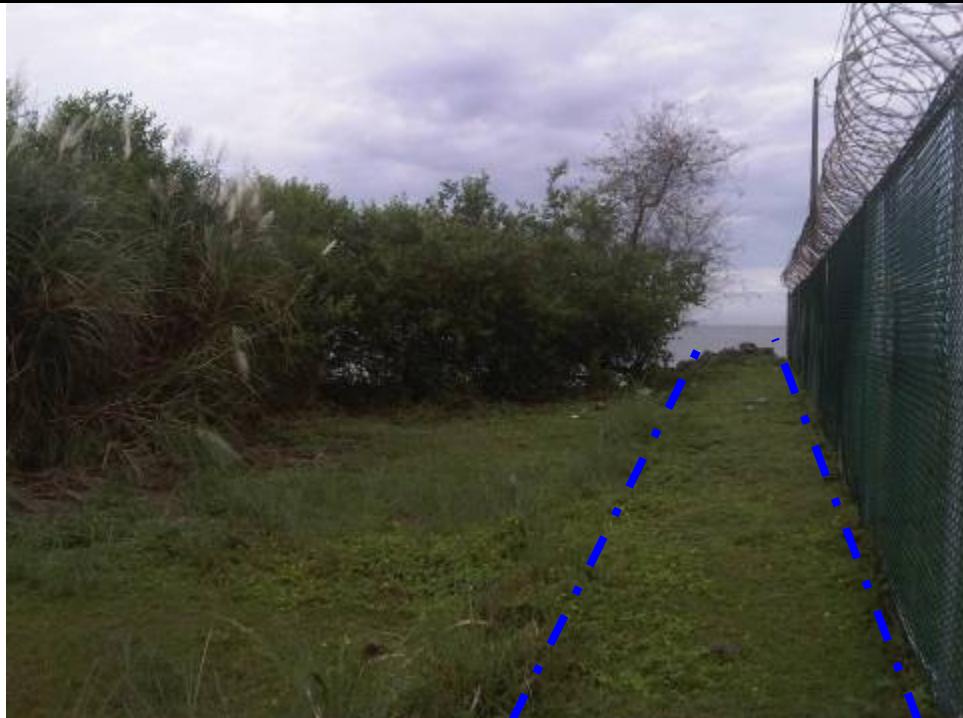
1. Vista hacia el norte del área de la desembocadura nuevo canal de salida de aguas de lluvia y de aguas procedentes del Sistema de Tratamiento de aguas residuales. Se puede apreciar un área de paja canalera seguida de un pequeño grupo de mangle blanco.
-

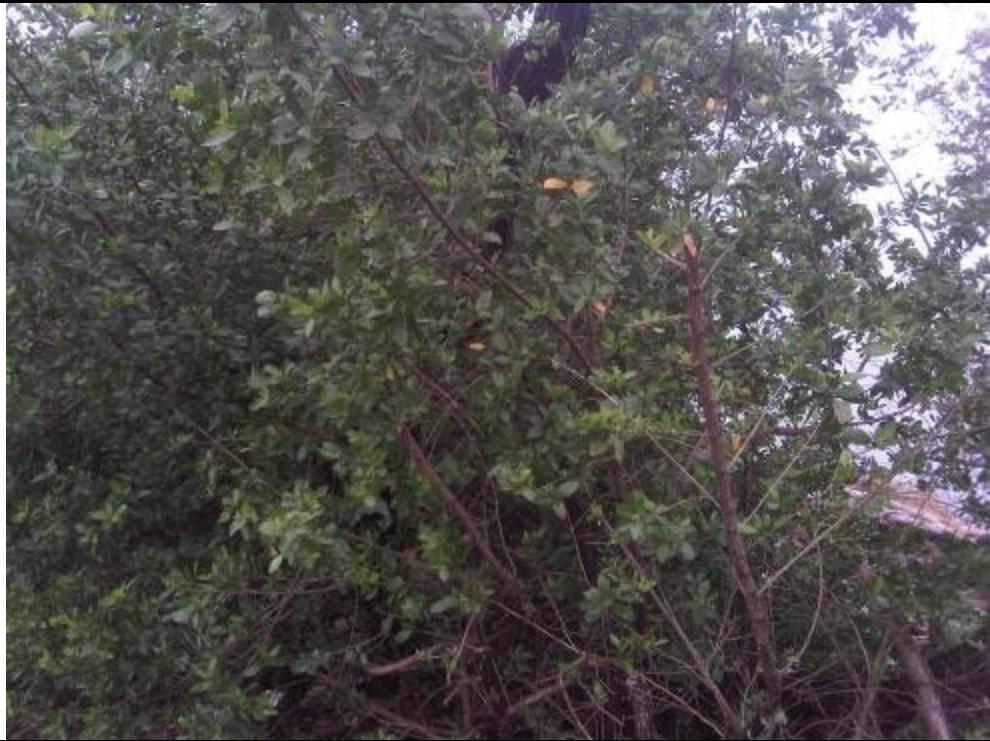
2. Vista de cerca de los manglares en el área de la desembocadura del nuevo canal.

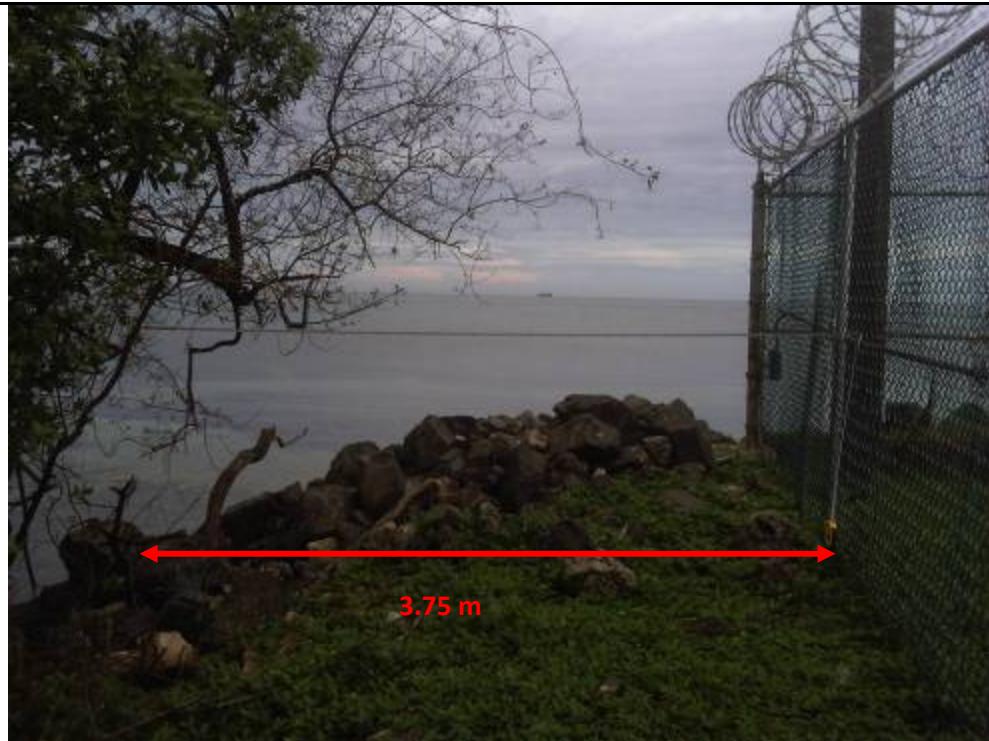
4. Vista cercana del área de la salida del nuevo canal, la cual tiene un ancho de despeje mayor al requerido.

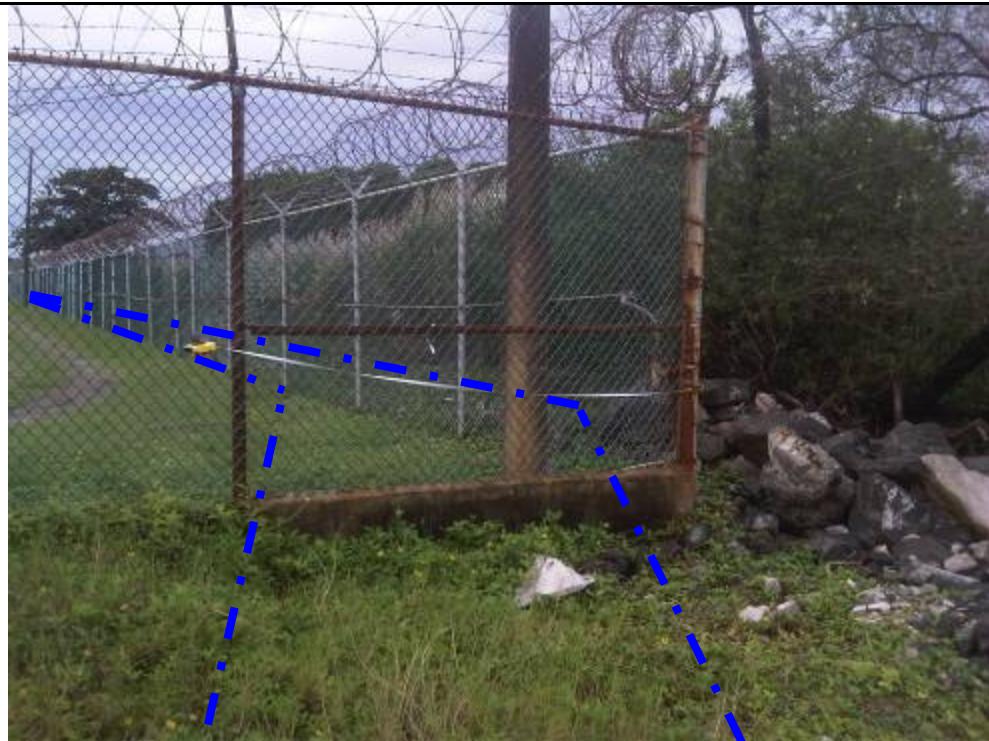
5. Vista hacia el sur mostrando el tramo final del nuevo canal con un posible desvío en la alineación en dirección opuesta al grupo de manglares.

En el **Anexo 2** del presente se incluye un croquis conceptual mostrando la alineación recta del nuevo canal de salida de aguas de lluvia y de aguas procedentes del Sistema de Tratamiento de aguas residuales.
