De acuerdo a lo establecido en el artículo 43 de Decreto Ejecutivo No. 123 de 14 de agosto de 2009, modificado por el Decreto Ejecutivo No. 155 de agosto de 2011, le solicitamos primera información aclaratoria al Estudio de Impacto Ambiental (EsIA) Categoría II, titulado **“PROYECTO DE CABLE SUBMARINO CURIE”** a desarrollarse en el corregimiento de Ancón, distrito y provincia de Panamá, que consiste en lo siguiente:

Informe de Prospección Arqueológica

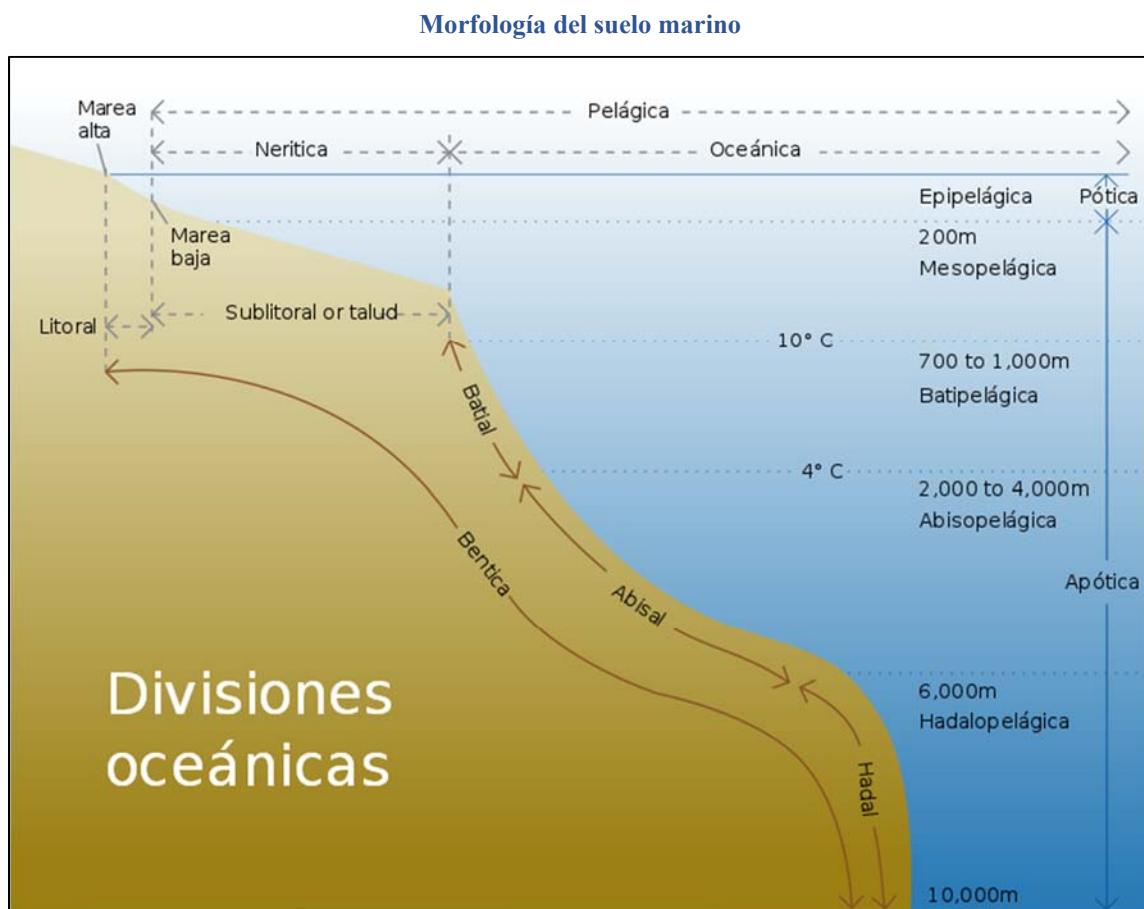
A medida que la profundidad aumenta, varían las condiciones a las cuales se tienen que adecuar ciertas especies de organismos, resultado, que generalmente a medida que la luz disminuye y aumenta la profundidad la diversidad de especies decrece. La figura presentada muestra la morfología del suelo marino.

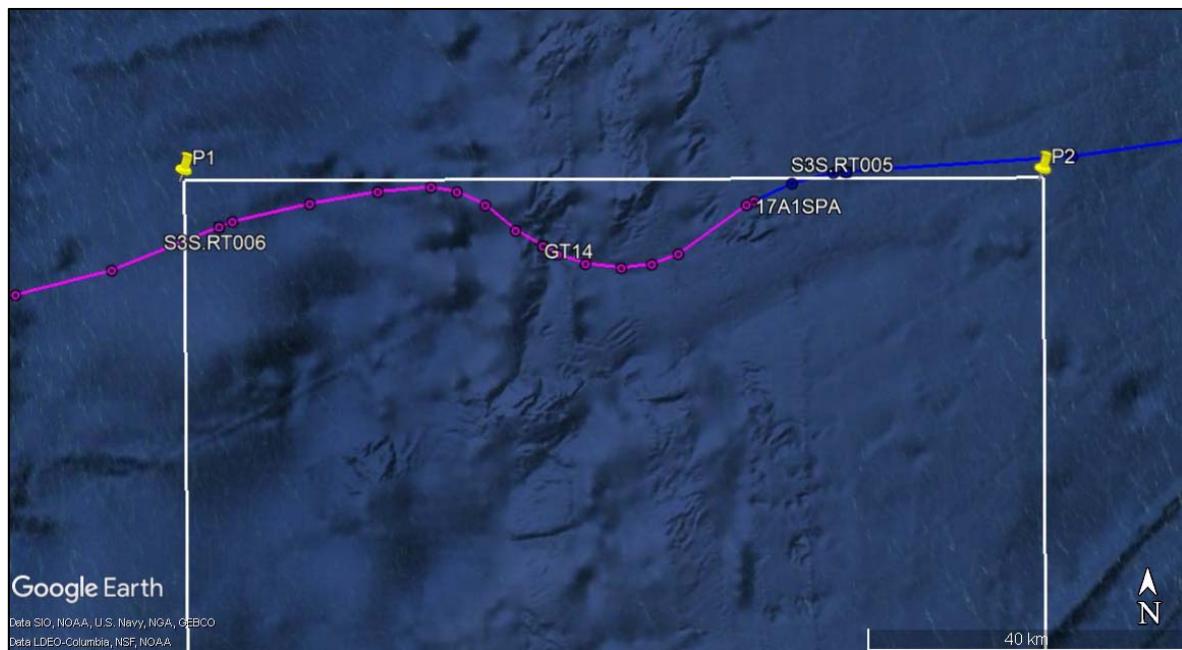
Recorrido del cable submarino dentro del área protegida Cordillera de Coiba en la zona batipelágica

El recorrido del cable, atraviesa una parte de la zona protegida Cordillera de Coiba, no obstante, en esta sección, el cable es colocado sobre el fondo marino, no realizándose excavaciones o perforaciones en el fondo. Aunado a esta condición establecida en la metodología de trabajo, el recorrido del cable pasa en la sección menos profunda del área protegida a una profundidad de más de 800 metros. Esto lo ubica en todo su recorrido por la Cordillera de Coiba en la zona batipelágica, la cual se extiende de los 700 a 1000 metros de profundidad. Si bien es cierto que la cordillera submarina de Coiba, presenta zonas menos profundas, estas se encuentran muy distantes de la ruta de recorrido del cable.

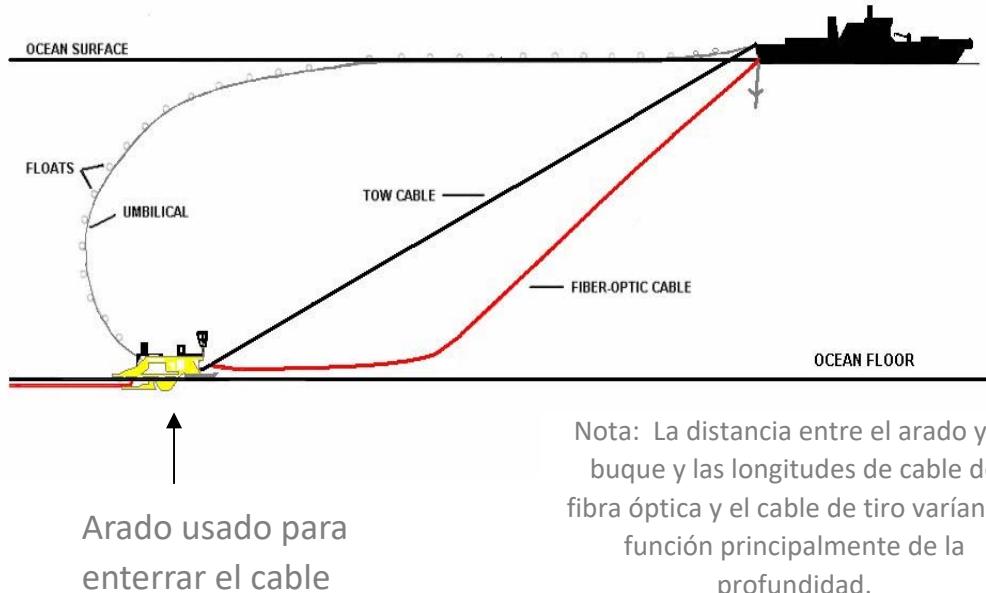
Enterramiento – Arado

R/. Durante la actividad de soterramiento del cable no se generará desechos, ya que la arena removida para la colocación del cable es reutilizada para el recubrimiento del mismo, una vez finalizada dicha actividad.

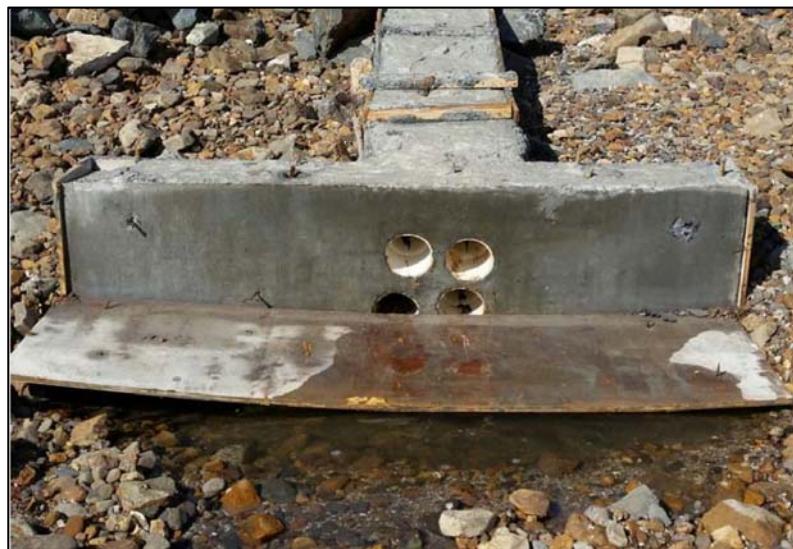
Imagen 1: Headwall

R/. La pared del mar (Headwall) comprende la estructura dentro del área de anclaje del cable en la playa, y es el conducto por donde llega el cable hasta la estructura edificada como caja de registro (Beach Manhole) en Amador.

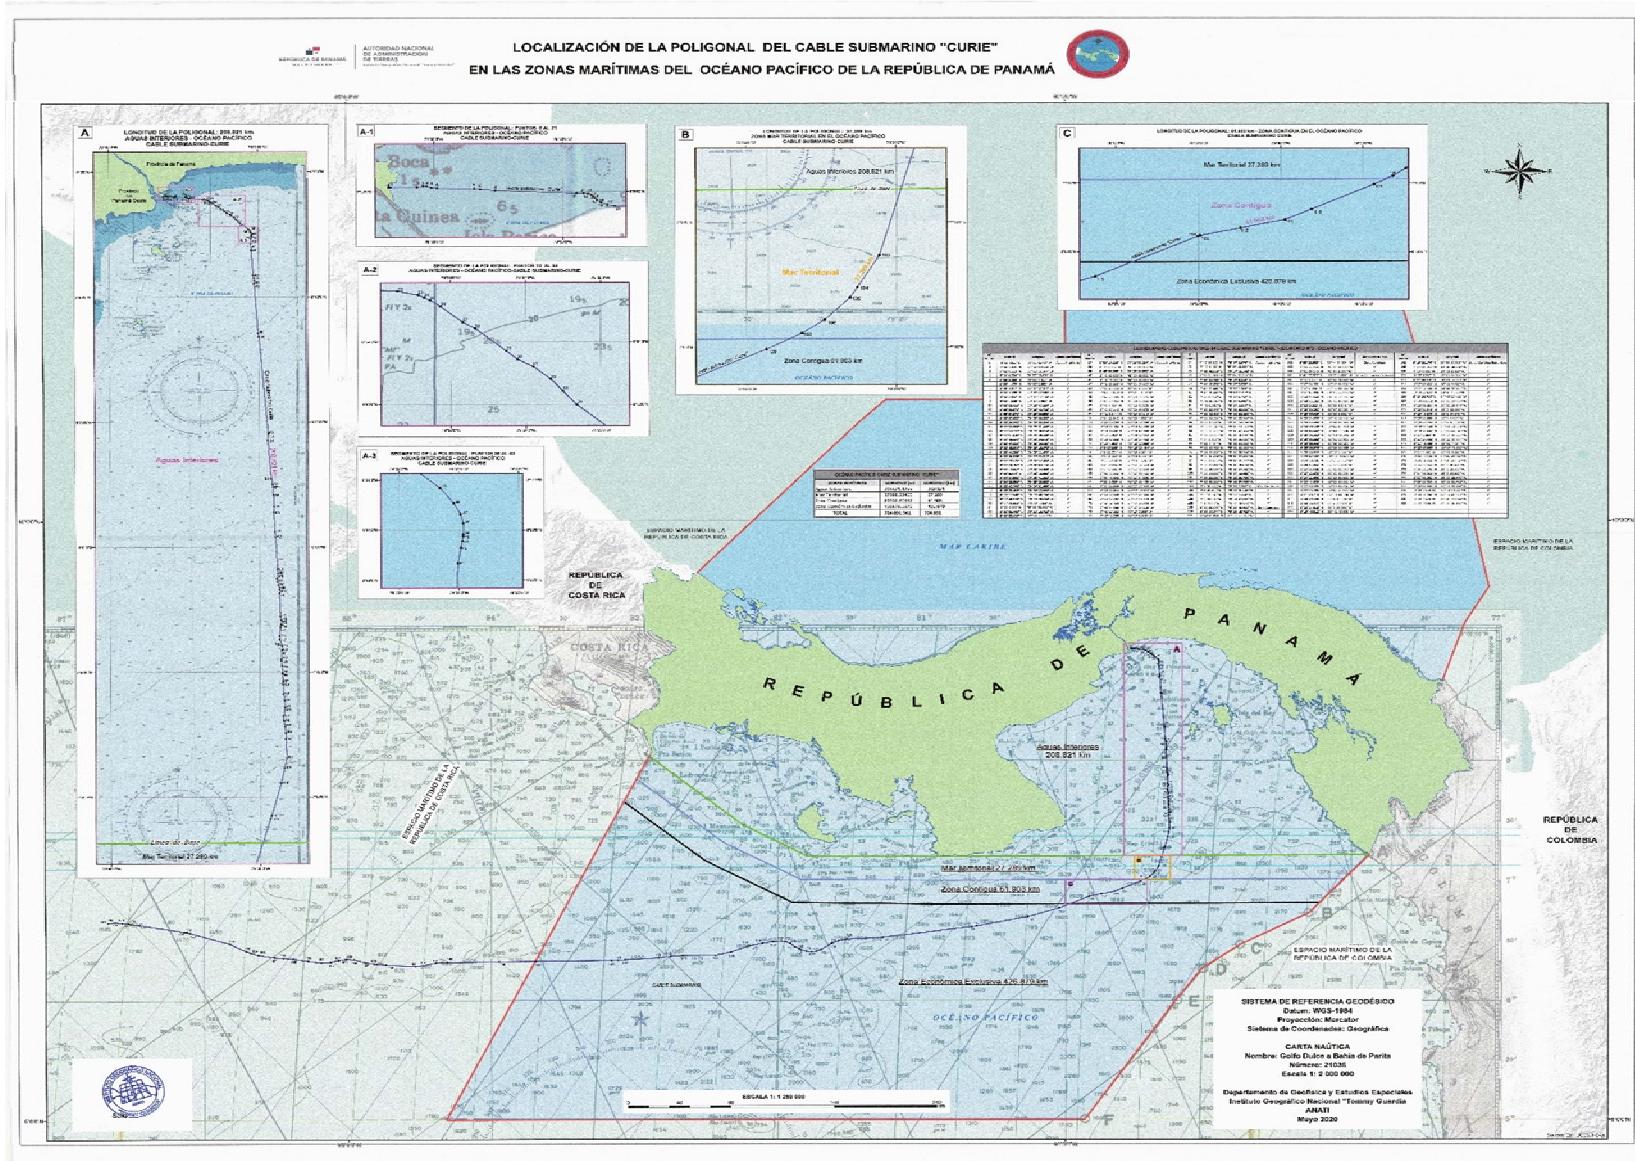
OCÉANO PACÍFICO-CABLE SUBMARINO "CURIE"		
ZONAS MARÍTIMAS	LONGITUD (m)	LONGITUD (km)
Aguas Interiores	208821.426	208.821
Mar Territorial	27288.535	27.289
Zona Contigua	61902.803	61.903
Zona Económica Exclusiva	426879.198	426.879
TOTAL	724 891.961	724.892

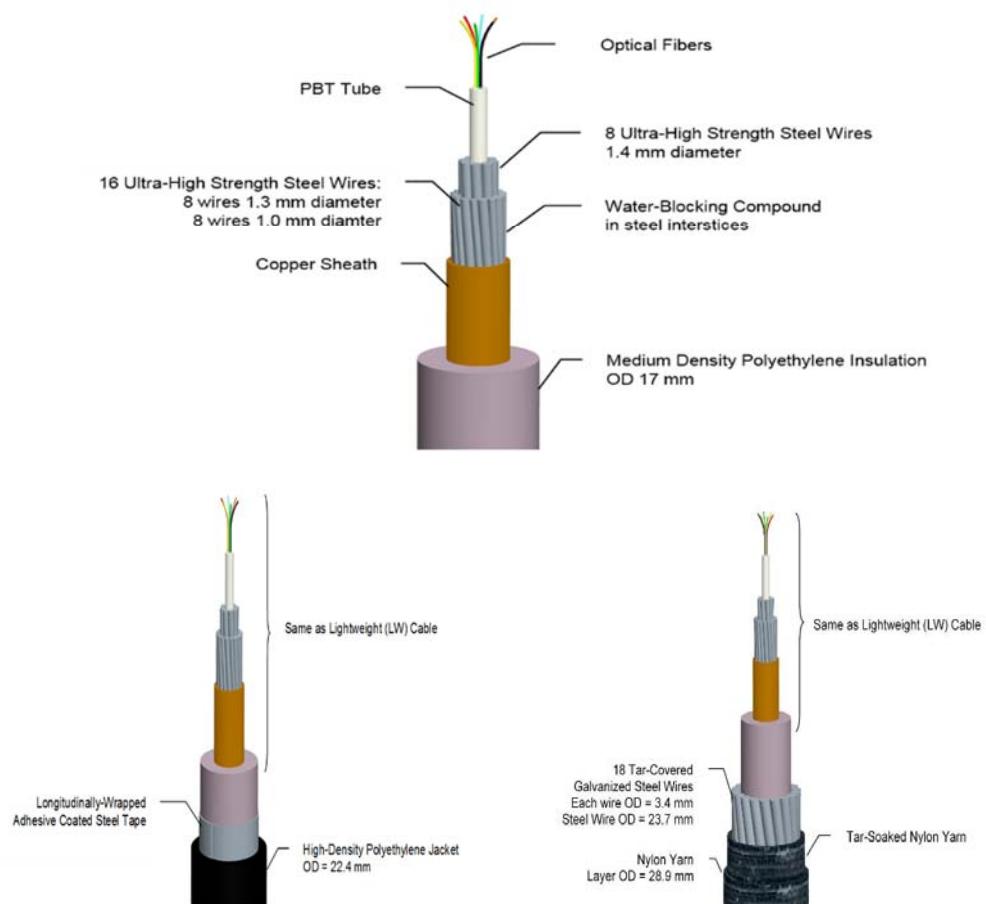
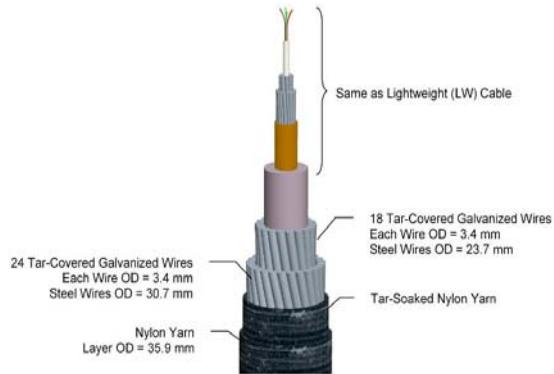
Figura 1: Características del Cable Submarino SL17A1

- En la imagen a continuación se pueden apreciar los distintos diámetro y armaduras utilizadas por el Cable Submarino Curie en su recorrido:

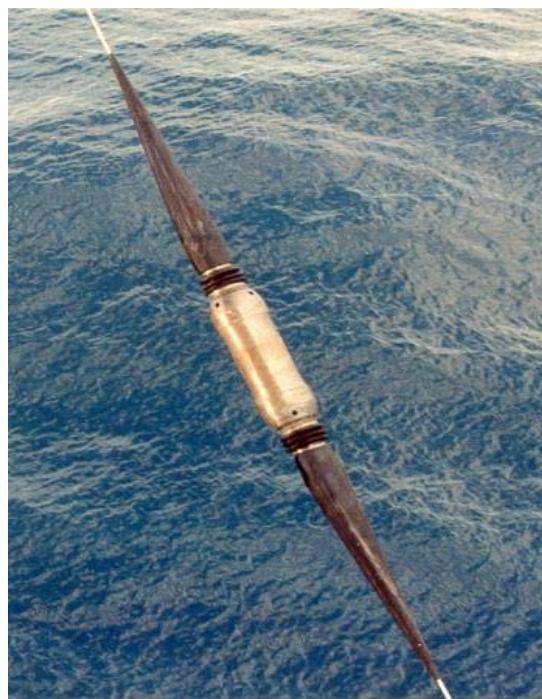
Figura 2 Repetidor

El equipamiento utilizado en la parte submarina de este cable consta con las siguientes características:

Diámetro: 33 cm

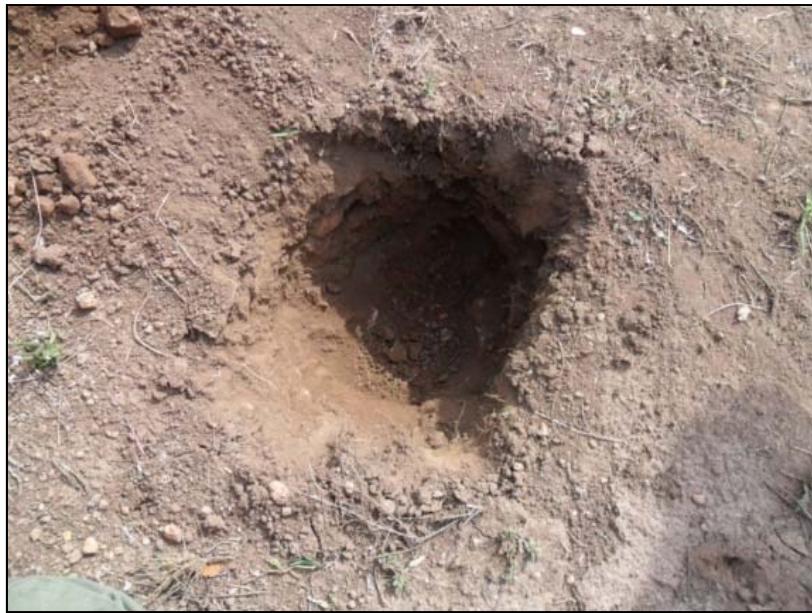
Pozo N°. 4: se localizaron a profundidad de 0 a 20cms: 1 fragmento de loza moderna, 8 huesos de fauna, 2 conchas de gasterópodos (archeogastropoda). Las coordenadas fueron 17 P 0658579 / 0973135. Tipo desuelo arcilloso-arenoso.

Foto N°3: Pozo en coordenadas 17 P 0658579 / 0973135

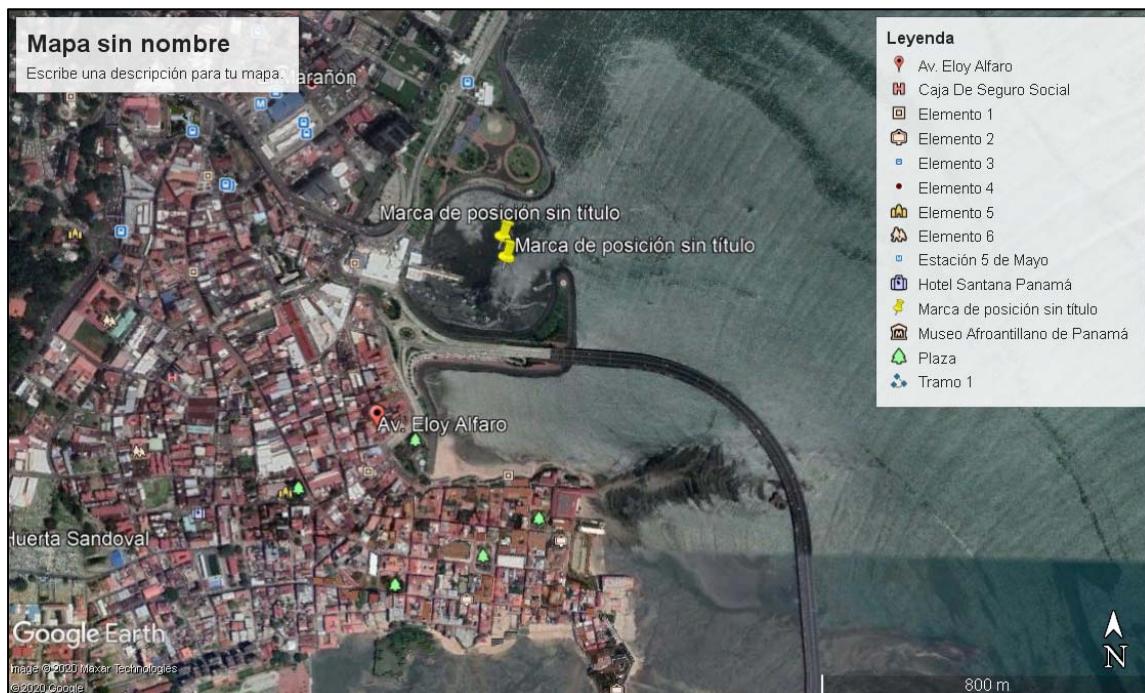
Foto No. 7: Aproximación al área prospectada por magnetometría; entre el Mercado del Marisco y la Presidencia de la República de Panamá.

A todo esto, Fitzgerald declara lo siguiente: Sin embargo, hay que recordar que también deben considerarse parte del patrimonio histórico de la Nación los vestigios de arqueología industrial del siglo XIX e, inclusive, elementos constructivos (no arqueológicos) del siglo XX que sean testimonio del pasado de la Nación, tal y como lo señala el Artículo 85 de la Constitución vigente. Cabe destacar que el Patrimonio Histórico de la Nación está regido por la Ley 14 de 1982 (modificada parcialmente por la Ley 58 de 2003). Por otra parte; es preciso recordar que la propia Ley 14 estipula que los Monumentos Históricos Nacionales deben ser declarados mediante ley. Por consiguiente, reconocemos que no existe ningún elemento así declarado dentro del área de impacto directo del proyecto” (**FITZGERALD 2007**: Pp-1-2). Cabe agregar; que Fitzgerald durante el proyecto Cinta Costera 3 (**FITZGERALD 2011**); había recomendado efectuar una prospección subacuática geofísica en los tramos costeros. Durante la construcción de la Cinta Costera 3, se tuvo la oportunidad de realizar una exploración subacuática; previo a esta se efectuó pruebas por magnetómetro, a fin de ubicar las condiciones “anómalas” (perturbaciones) en el lecho marino. La exploración se efectuó en una superficie de 63,700.M2: Entre las partes costeras de la Presidencia de la República de Panamá y el Mercado del Marisco. Las detecciones fueron positivas, pero ninguna correspondió a embarcaciones coloniales, sino restos barcos del siglo XX.

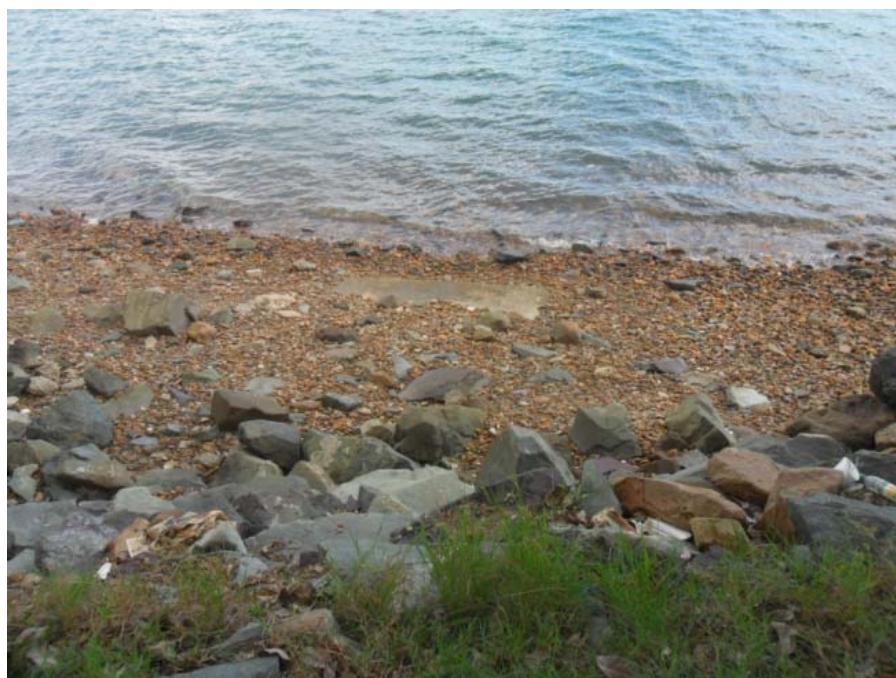
Foto No. 5 Tramo empedrado de relleno bajo el cual se instalará el cable submarino.

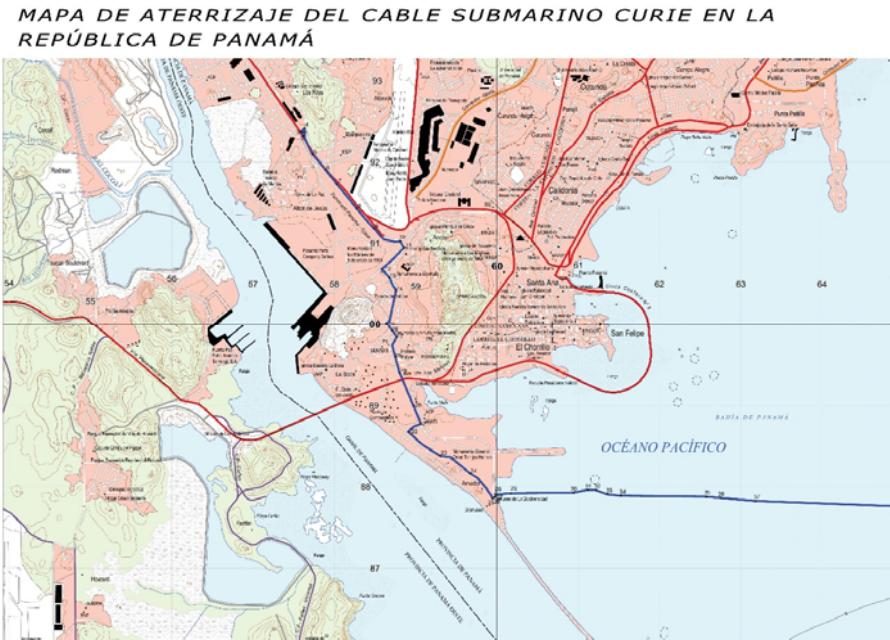
Figura 2. Aterrizaje del cable en Balboa

Sitio de aterrizaje Beach ManHole Amador

Mapa de aterrizaje del cable submarino CURIE en el área de Balboa, específicamente en el Beach Man Hole en el área de Amador en Panamá

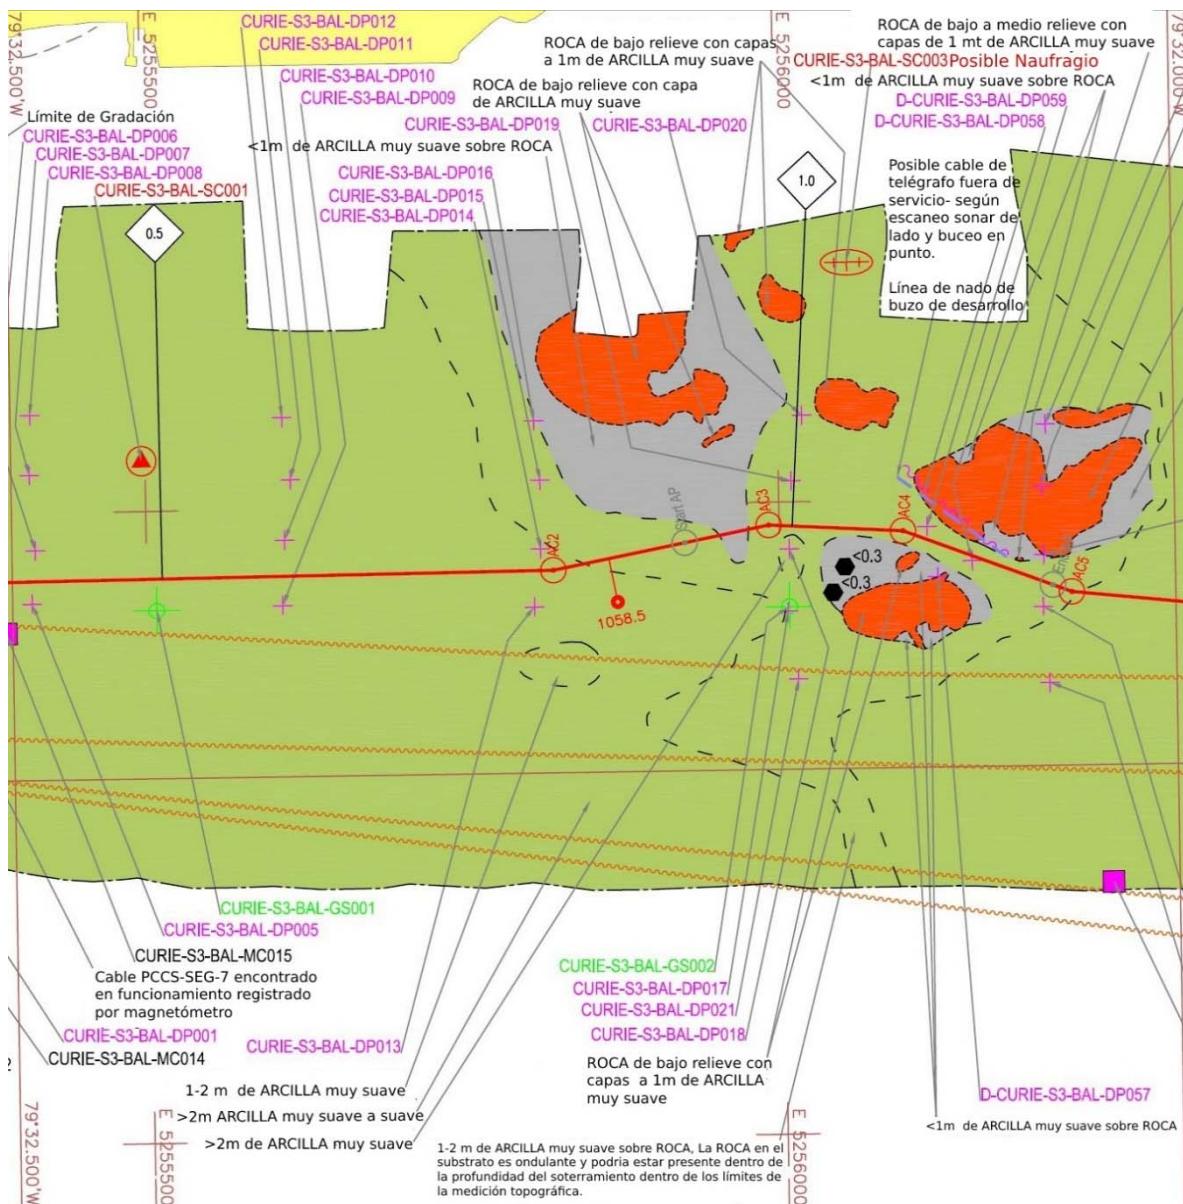
Hallazgo #1

Naufragio identificado por contacto de sonar

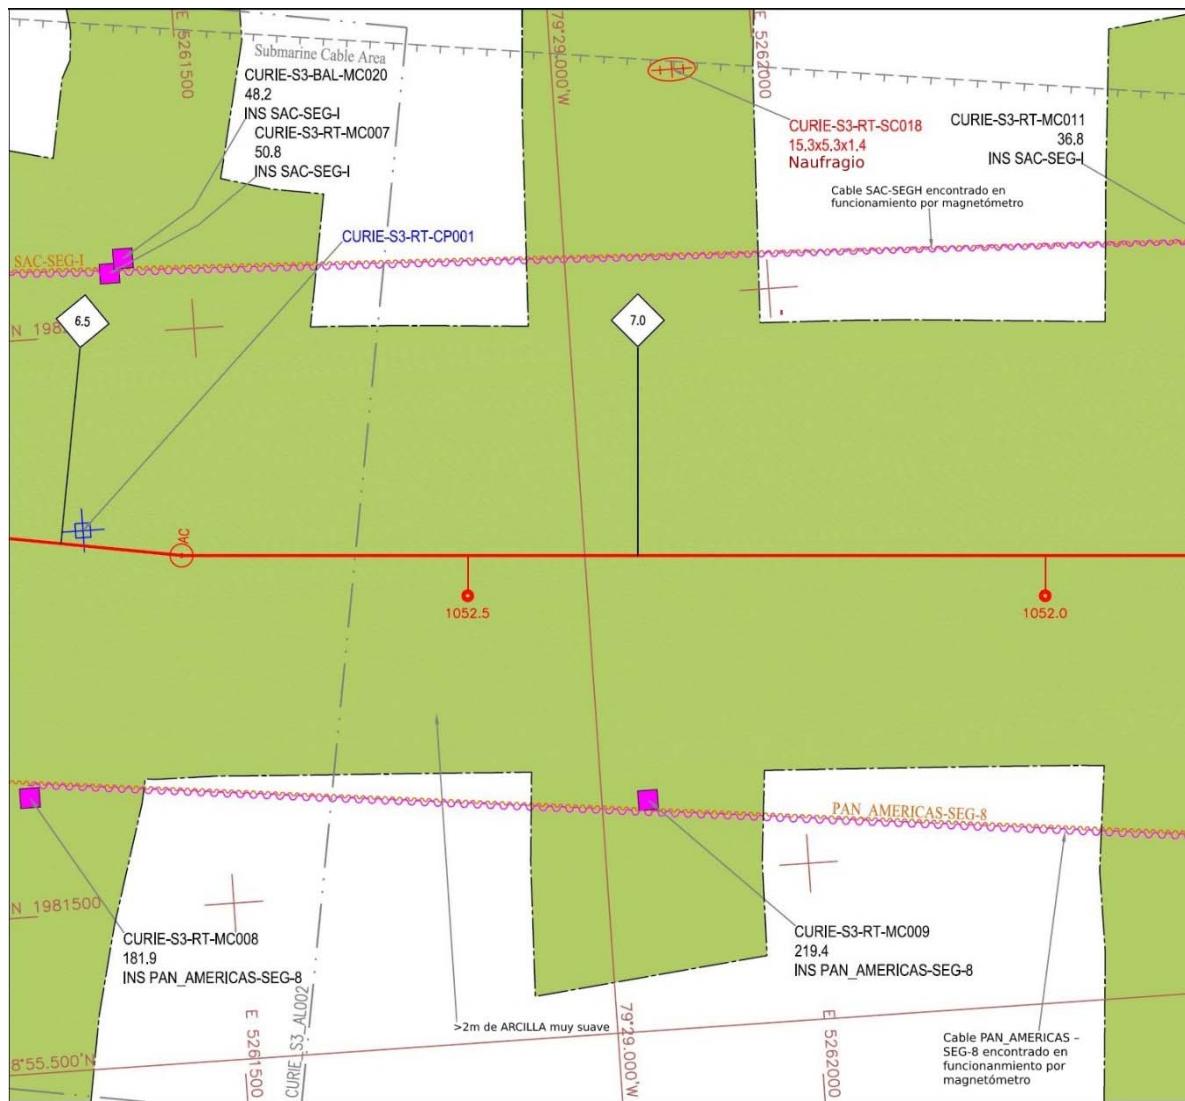
Hallazgo #2

Naufragio identificado por contacto de sonar

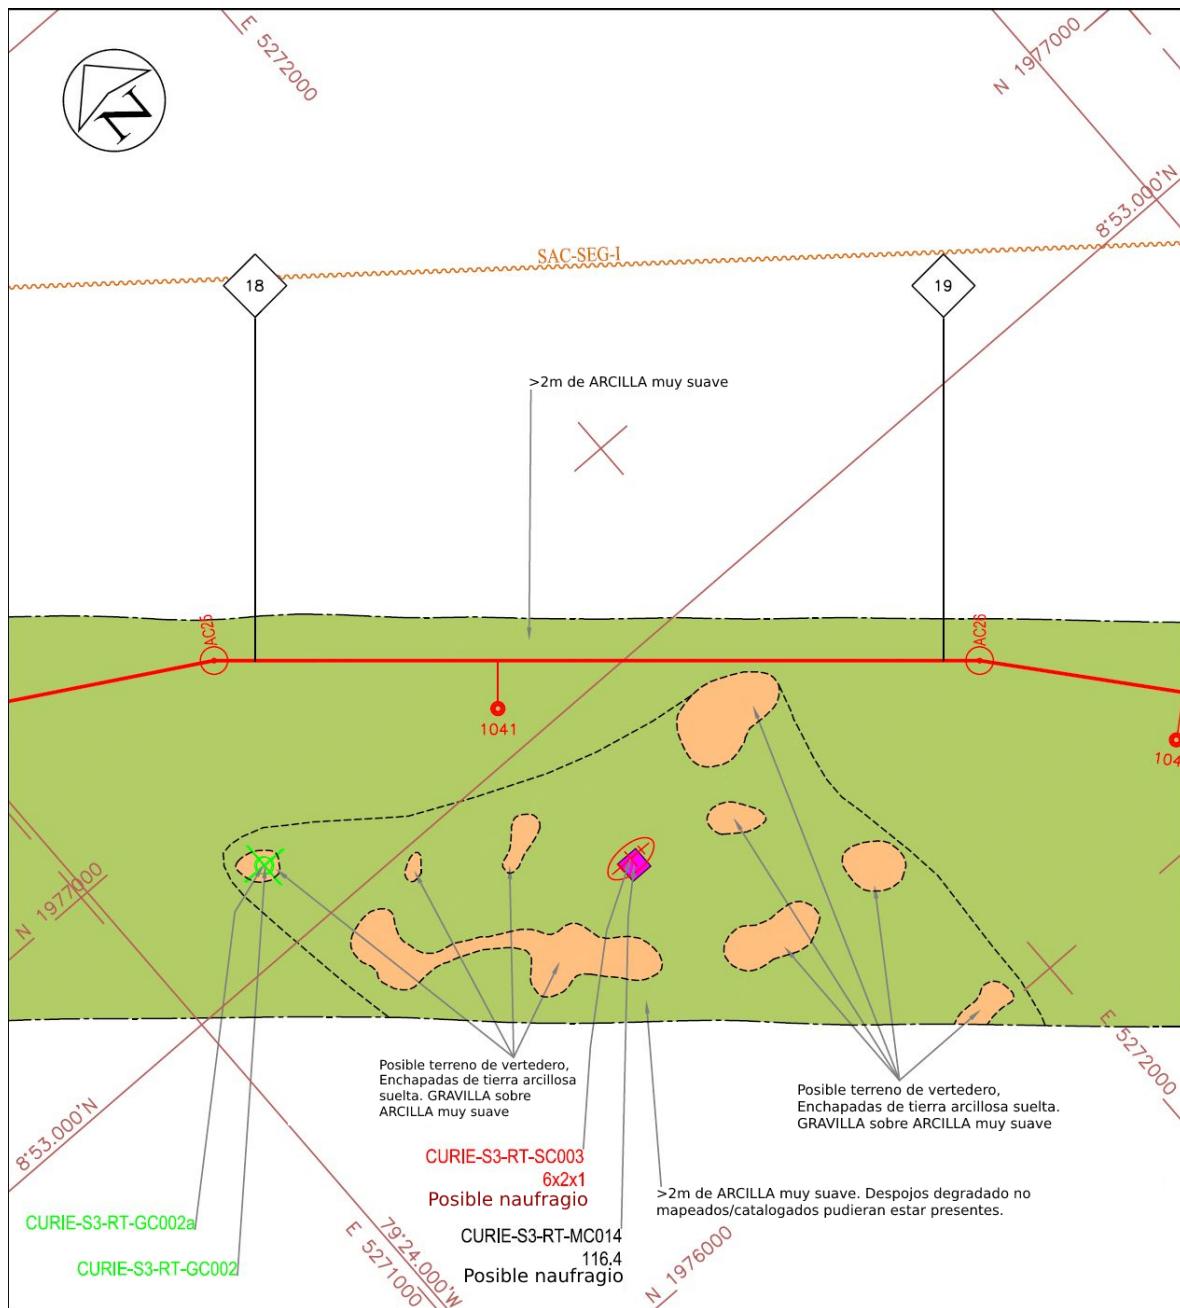
Hallazgo #3

Naufragio identificado por contacto de sonar
