ESTUDIO DE SUELOS
PROYECTO
REHABILITACIÓN DE LA CARRETERA GATÚN –
MIGUEL DE LA BORDA
COSTA ABAJO - COLÓN

INFORME: ITP-227-19-PA

REPORTE DE ESTUDIO DE SUELOS

PROYECTO REHABILITACIÓN DE LA CARRETERA GATUN –MIGUEL DE LA BORDA –COSTA DEBAJO DE COLÓN

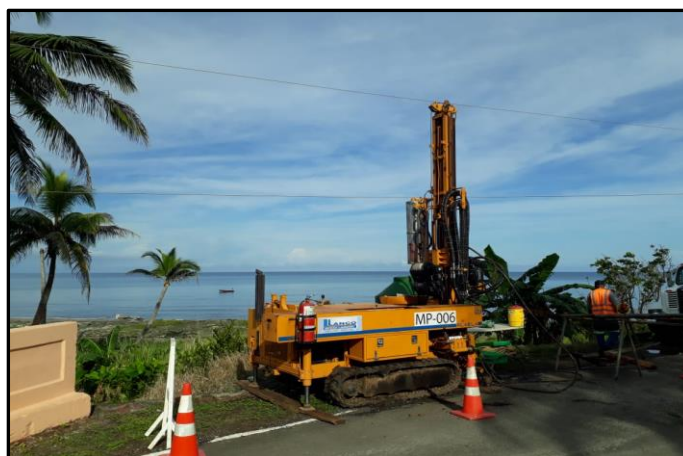
Figura 5. Equipo de perforación utilizado en la ejecución de los sondeos-Puente Salud

La campaña de perforación del sondeo se ha realizado el día 23 al 26 de octubre del 2019, empleando el equipo de perforación modelo ROLATEC RL 48L, el cual es una máquina de perforación a rotación con circulación de fluidos directos, perforaciones saca testigos y SPT estándar integrado (Ver Figura 5).

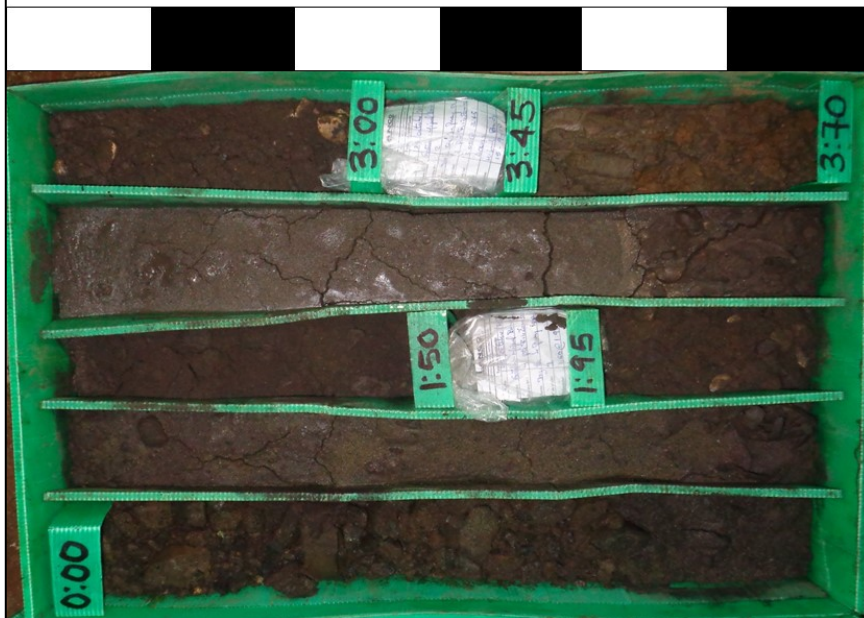
S-1 PUENTE ZAMBO 60K+000, CAJA-1

SONDEO: 1 Puente Zambo PROFUNDIDAD: 0.00m – 3.70m
60K+000
CARRETERA GATUN-MIGUEL DE LA BORDA CAJA: 1 de 7

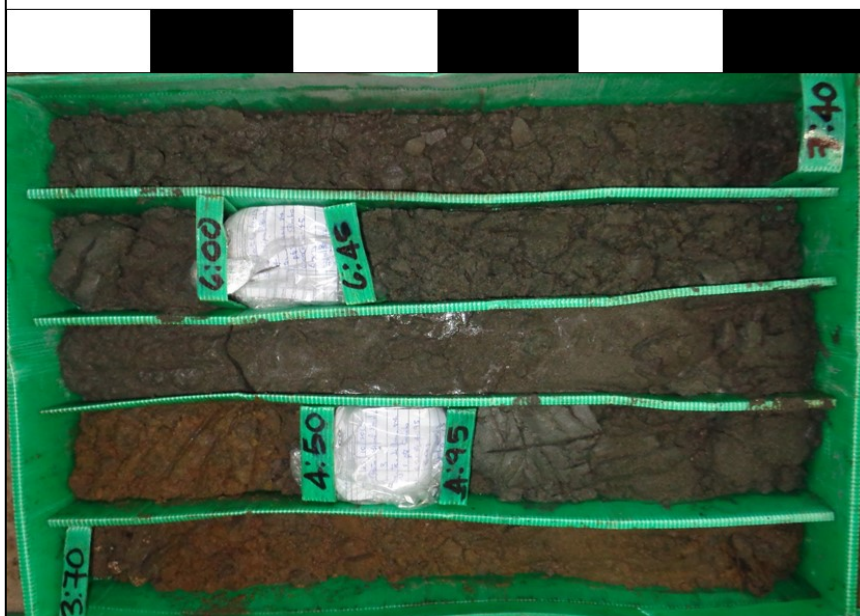
S-1 PUENTE ZAMBO 60K+000, CAJA-2

SONDEO: 1 Puente Zambo PROFUNDIDAD: 3.70m – 7.40m
60K+000
CARRETERA GATUN-MIGUEL DE LA BORDA CAJA: 2 de 7

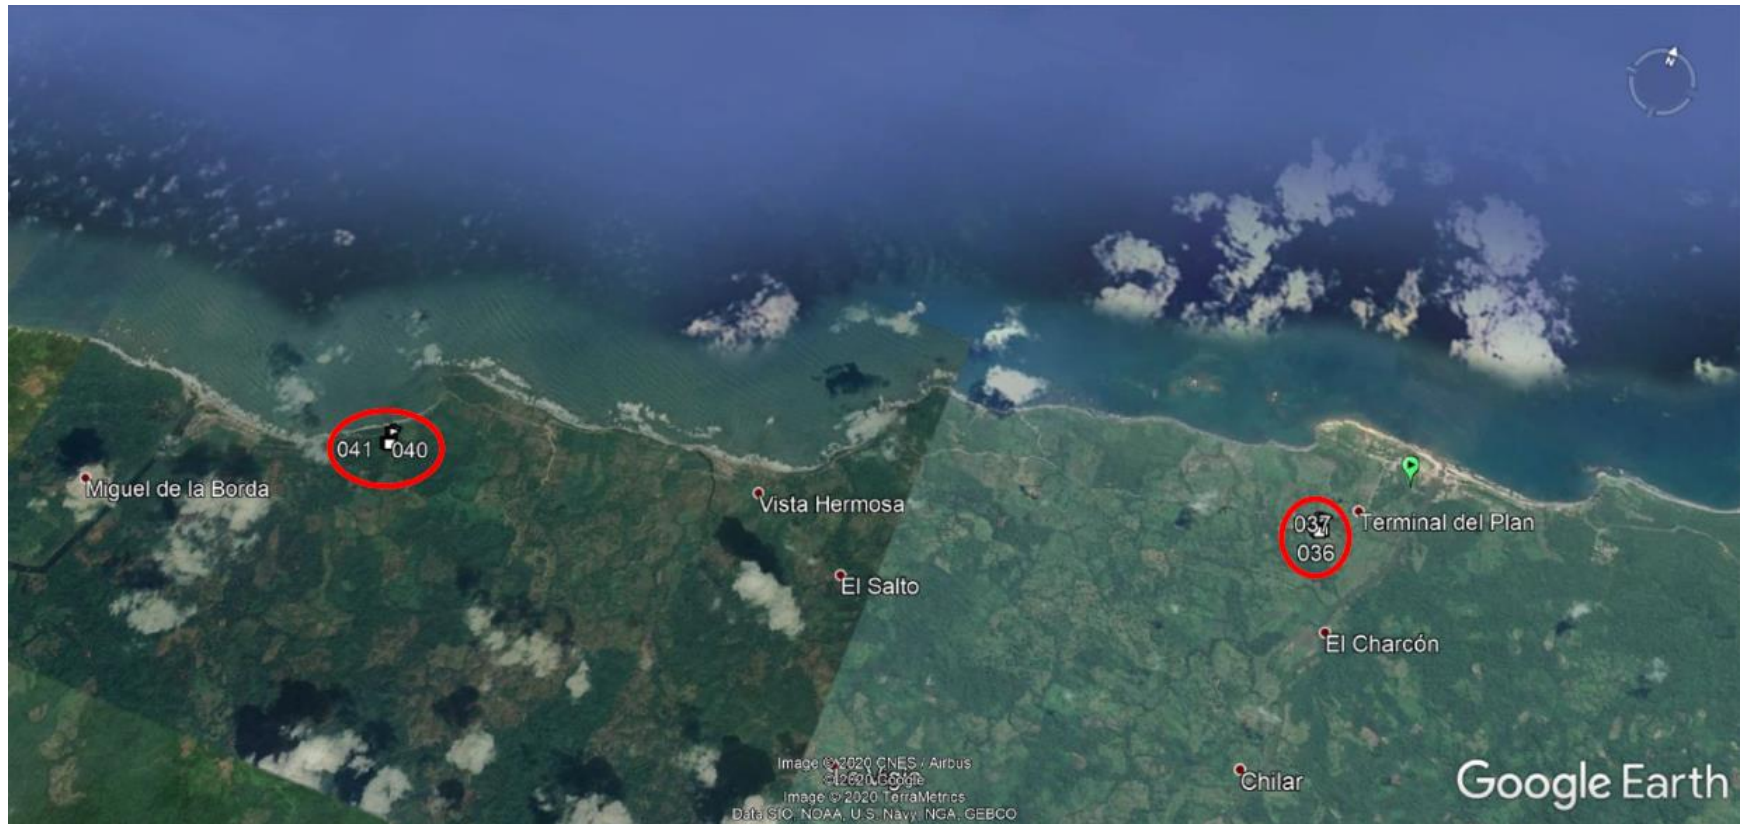
Luego del lugar poblado de La Ensenada y antes de llegar al final del trazado del proyecto en Miguel de la Borda se encuentran las dos ultimas zonas destinadas a botaderos o patios de maquinaria.

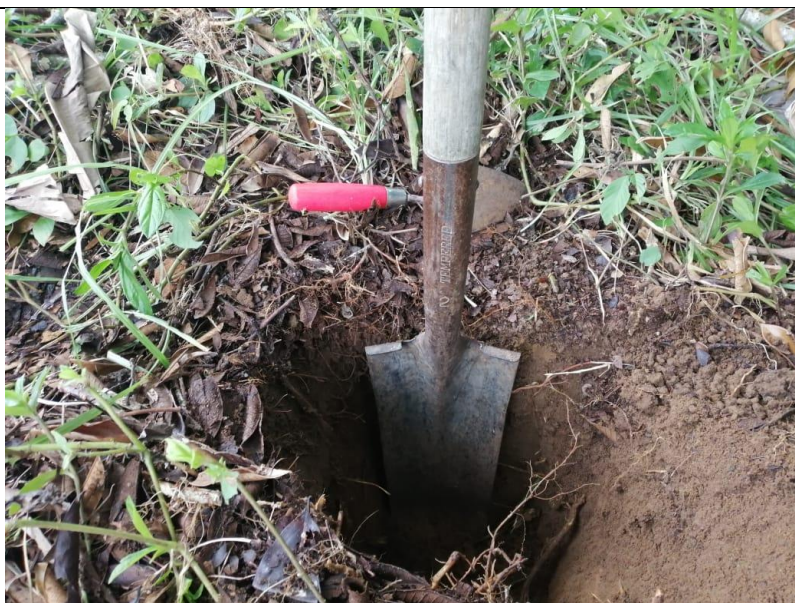
Sondeo subsuperficial en
un área del proyecto.

Se realizaron sondeos, pero en mayor parte se prospectó de manera superficial por la capa de material asfáltico y los desarrollos aledaños.

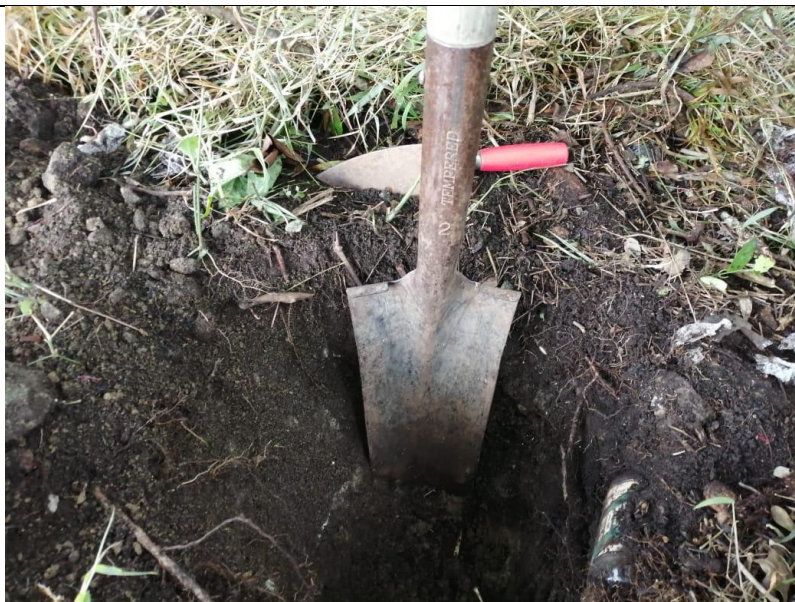
Sondeo subsuperficial en
un área del proyecto.
