INFORME DE REVISIÓN Y CALIFICACIÓN DE ESTUDIO DE IMPACTO AMBIENTAL

1. **Nombre del Proyecto:**
Rehabilitación de Camino Publico
Expediente N° DEIA-II-F-078-2020
2. **Nombre del Promotor:**
SEAGULL BEACH, S.A.
3. **Nombre del Consultor ó Empresa que realiza el E.I.A.:**
Ing. Patricia Guerra Ortega IRC 074-2008
Lic. Magdaleno Escudero IAR 177-2000
Lic. Jorge Castillo Moreno IRC 034-2004
Lic. Alvaro Brizuela IRC 035-03

5. **Objetivo del Proyecto:**
El proyecto consiste en la rehabilitación de 10Km +524.74 m de un camino público, los trabajos se realizarán sobre el alineamiento del camino existente dentro del área de la servidumbre vial indicada por el Ministerio de Vivienda y Ordenamiento Territorial.

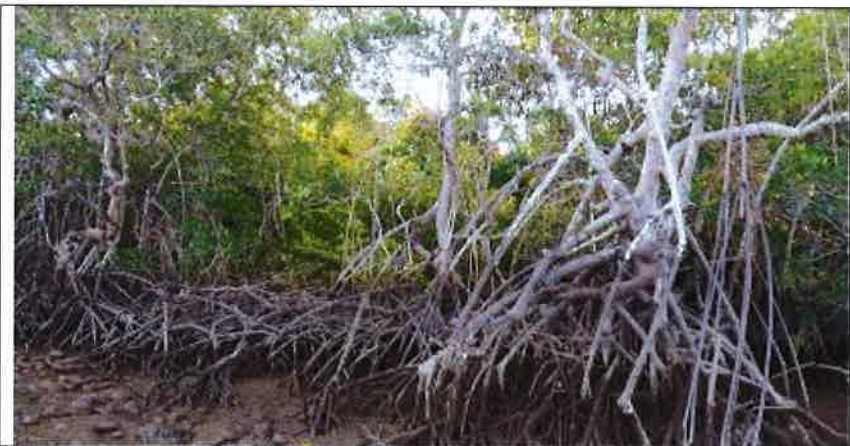
Foto No. 1 En la imagen se observa el manglar ubicado en la entrada donde iniciaría la obra de ser aprobada.
