REF: Investigación en Sitio - Edificio de Apartamentos Lote H-29 - Costa del Este.

## Investigación en Sitio

### Edificio de Apartamentos Lote H-29 - Costa del Este

Preparado para:  
Mallol & Mallol Arquitectos

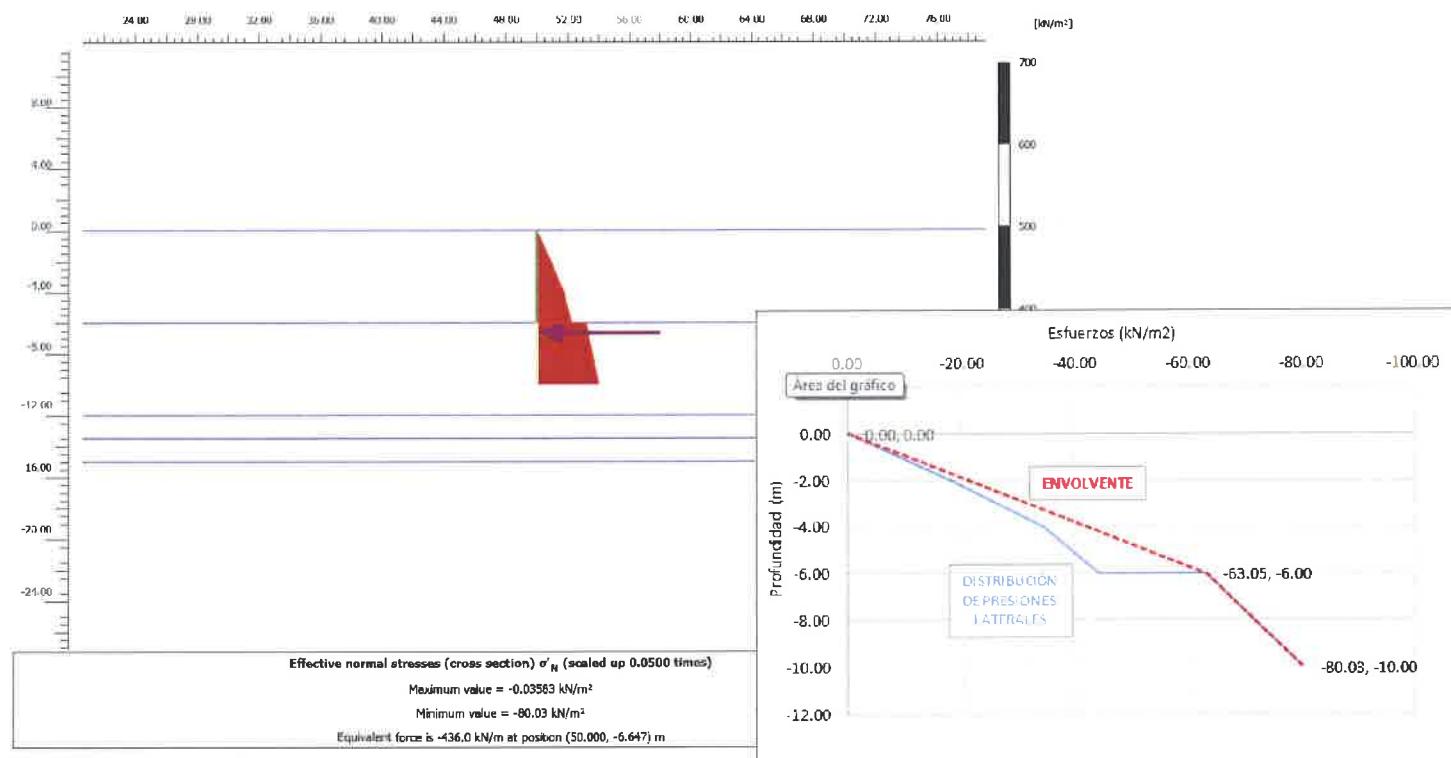
Será necesaria una obra de retención para contener la excavación del material de suelo de relleno y sedimento del sitio. Para tal efecto, este muro podrá diseñarse para la siguiente distribución de presiones laterales, la cual es válida para condiciones drenadas.

Esquema 1. Empujes Efectivos para Diseño de Muro

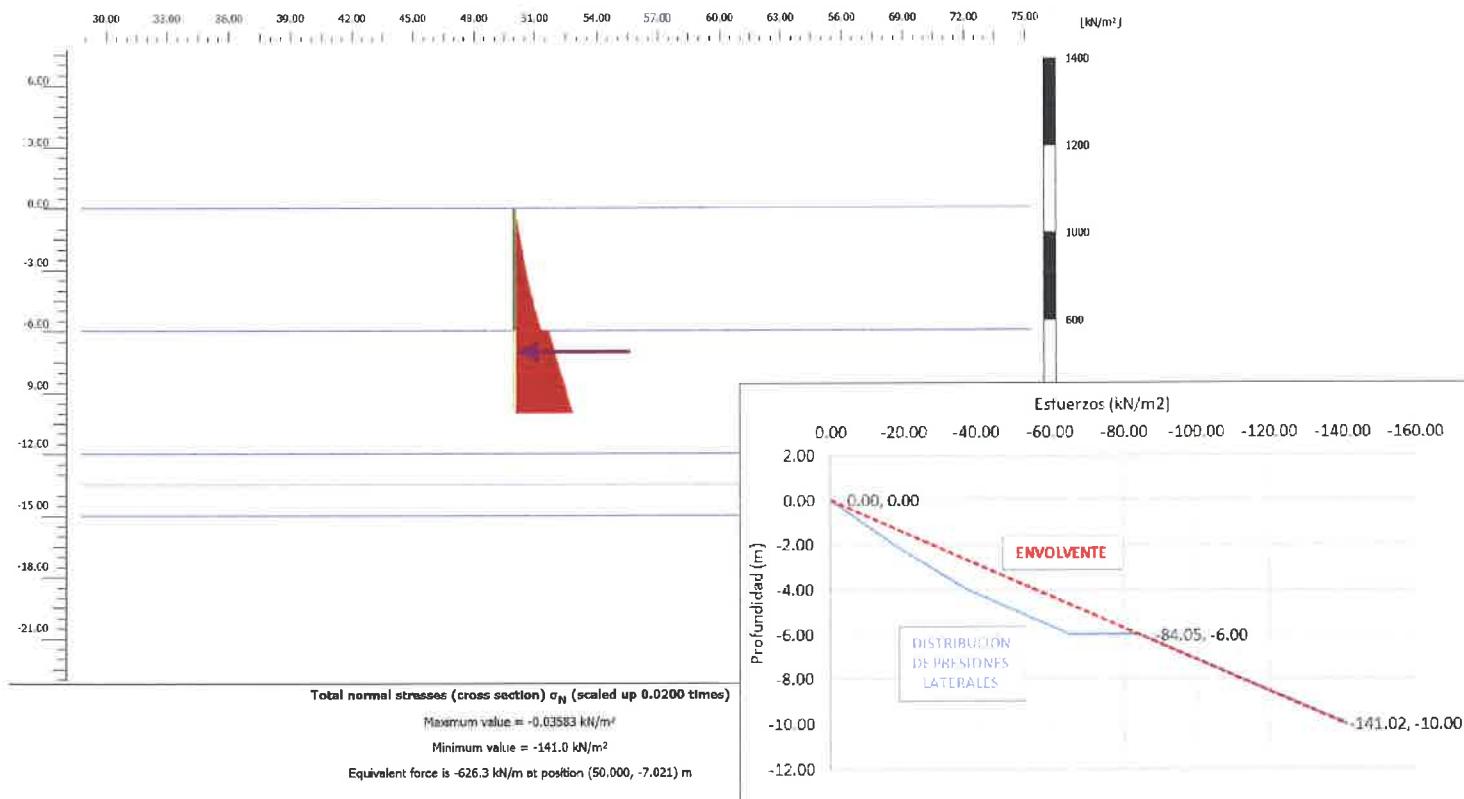
Esquema 2. Empujes Totales para Diseño de Muro

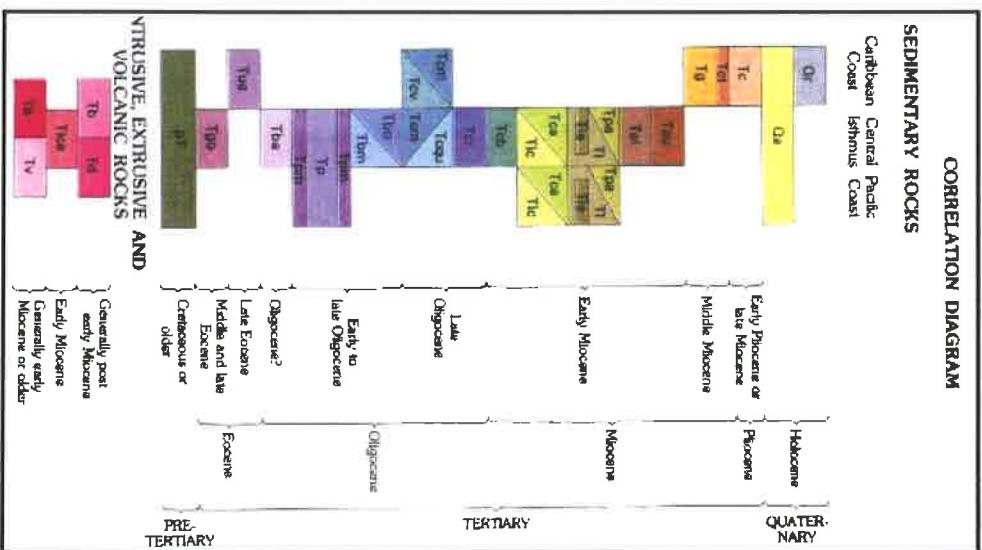
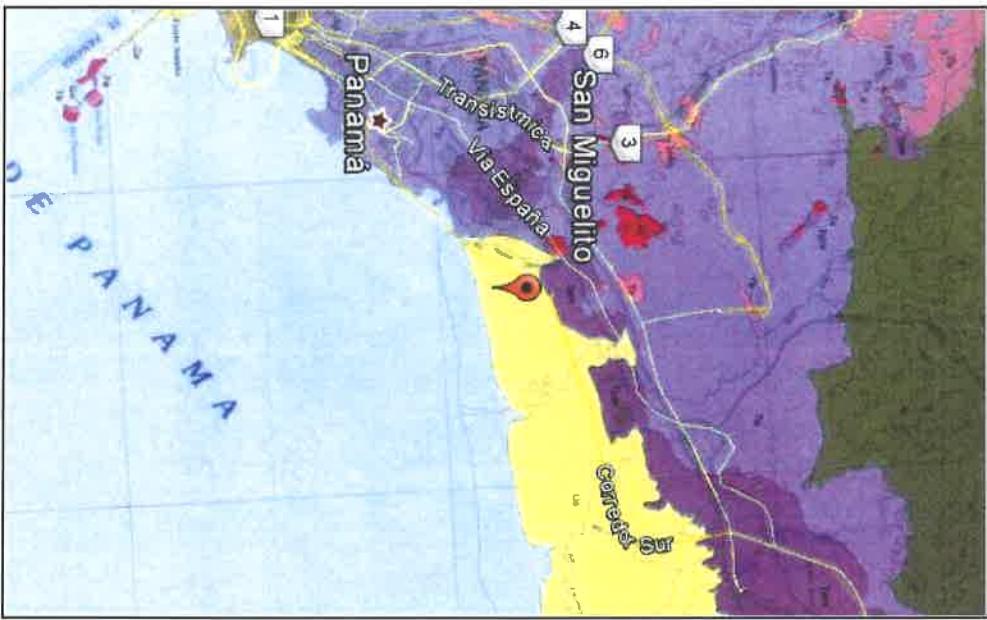
Simbología	Descripción
Tpm	Formación Panamá Facies Marino
Oa	Sedimentos Holocenos

**Figura 2-2. Ubicación del Proyecto en el Mapa Geológico**

En la Figura 2-2, se muestra la ubicación del proyecto en el mapa geológico con referencia señalada.

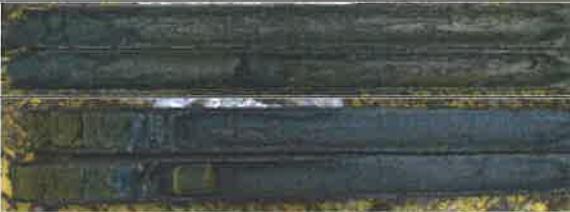
Hoyo	Inicio (m)	Final (m)	Ensayo SPT		FOTO	DE	AVANCE DE TRICONO	HASTA
			Recobro (%)	Valor SPT (N)				
H-01	0.00	3.00	----	----	----	0.00	LENTO	3.00
	3.00	3.60	40	5	----	3.60	MEDIO	4.50
	4.50	5.10	45	17	----	5.10	MEDIO	6.00
	6.00	6.60	60	2	---	6.60	RÁPIDO	7.50
	7.50	8.10	55	2	---	8.10	RÁPIDO	9.00
	9.00	9.60	55	3	---	9.60	RÁPIDO	10.50
	10.50	11.10	55	4

11.10	RÁPIDO	12.00
	12.00	12.60	35	R/50

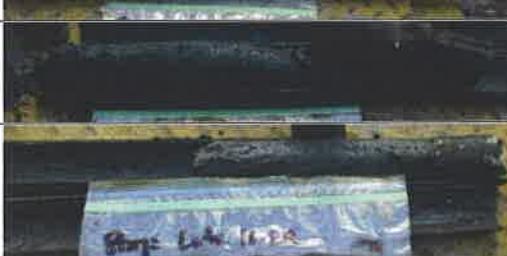
12.60	RÁPIDO	13.50
	13.50	14.10	40	42

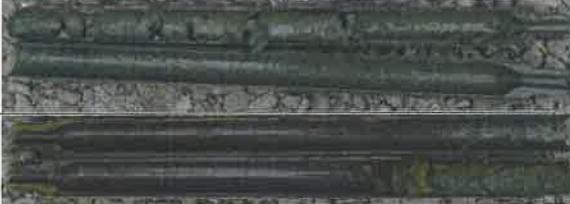
8.10	RÁPIDO	9.00
	9.00	9.60	65	2	----	9.60	RÁPIDO	10.50
	10.50	11.10	75	3

11.10	RÁPIDO	12.00
	12.00	12.60	40	R/50

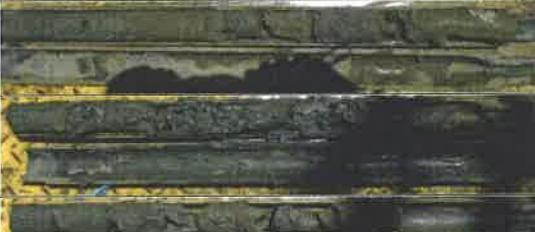
Hoyo	Inicio (m)	Final (m)	Ensayo SPT		FOTO	DE	AVANCE DE TRICONO	HASTA
			Recobro (%)	Valor SPT (N)				
H-05	0.00	4.50	----	----	----	0.00	LENTO	4.50
	4.50	5.10	----	26	----	5.10	LENTO	6.00
	6.00	6.60	100	2

6.60	RÁPIDO	7.50
	7.50	8.10	85	2
