Estudio de Impacto Ambiental Categoría II

Información Complementaria N°1

Proyecto Residencial Vivai Gardens.

SAN LUCIANO S.A.

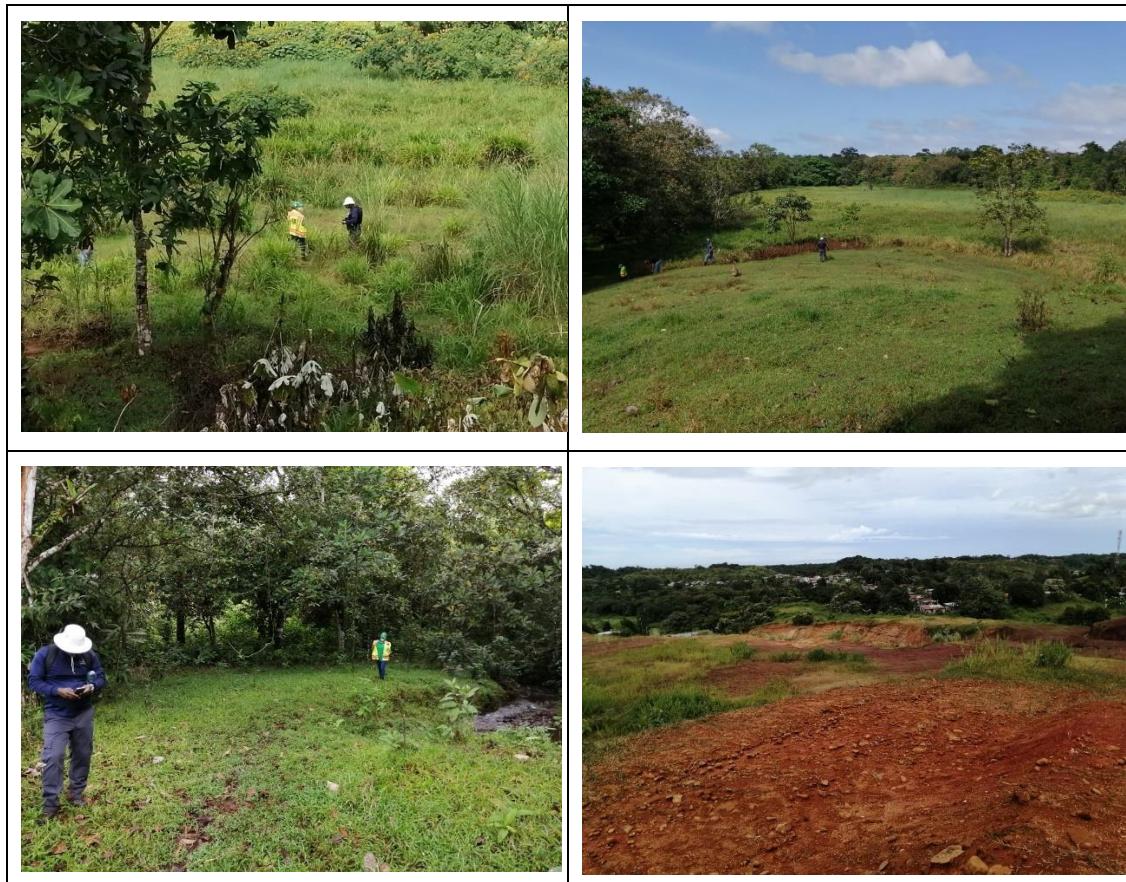
Figura 2.1 Imágenes de la Inspección Realizada por Personal de la Dirección Forestal del Ministerio de Ambiente. Ver Anexo B. Hoja de Asistencia a Inspección Forestal

Punto a): Ver Anexo A. Área de Desarrollo del Proyecto Vivai Gardens y Área de futuro desarrollo, las tablas de coordenadas se adjuntan en archivo Excel de cada zona. En este punto es importante señalar que el 29 de diciembre de 2020 se realizó una inspección y recorrido por el área propuesta para el desarrollo del proyecto en la que participó personal de la Dirección Forestal del Ministerio de Ambiente y se

corrobó que la cobertura vegetal existente se corresponde con lo descrito en el EsIA “Pastizales con albores dispersos”.

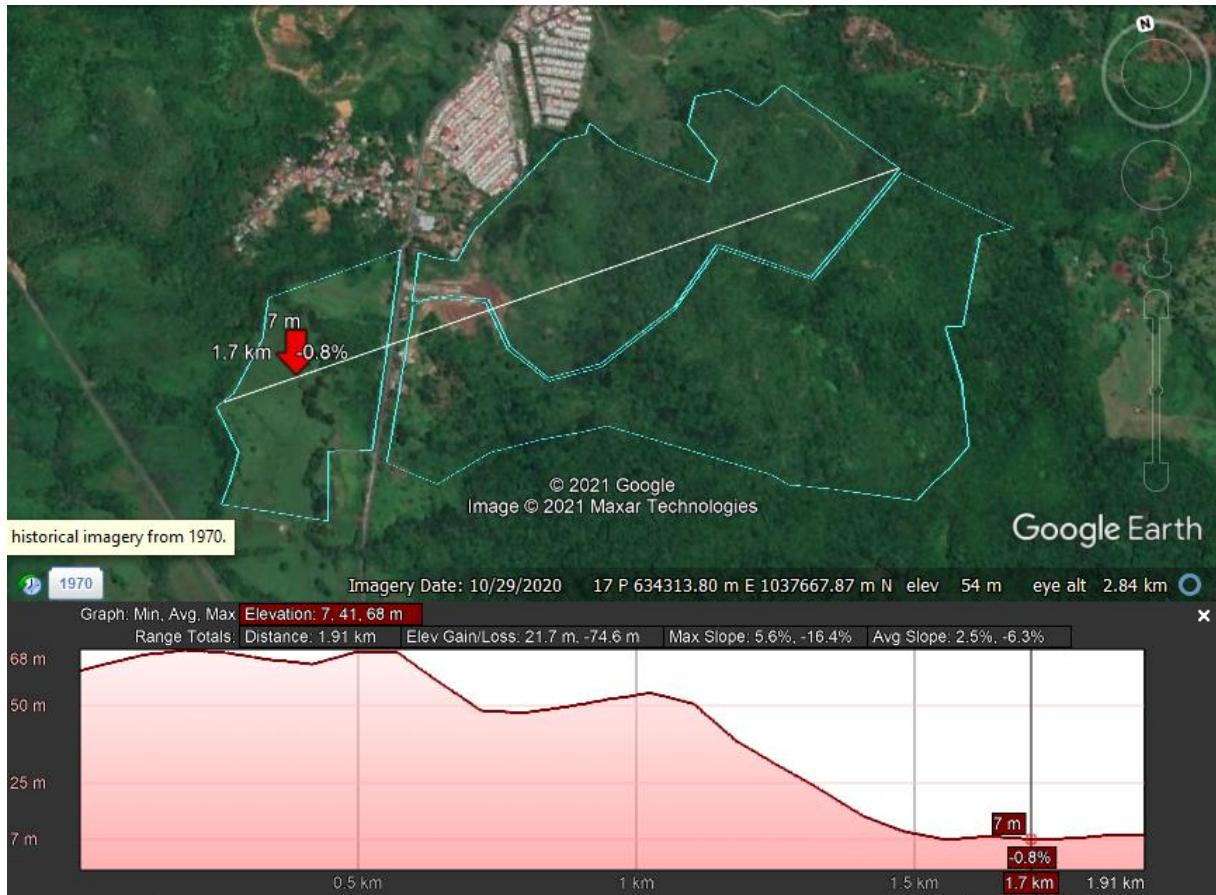
Figura 2.2 Perfil de Elevación del Terreno

Las Figura 2.2 muestra el perfil de elevación del terreno en el cual la Finca 313905 muestra una elevación de 7.0msnm en promedio, indicado por la flecha roja en la figura, mientras que las fincas o el terreno al lado oeste muestran elevaciones que van desde los 25 msnm hasta los 68 msnm en algunas zonas. Esto conlleva que en la época de lluvia la escorrentía superficial se deposite en la finca 313905, desapareciendo en agua que acumula en la época de seca o de verano.

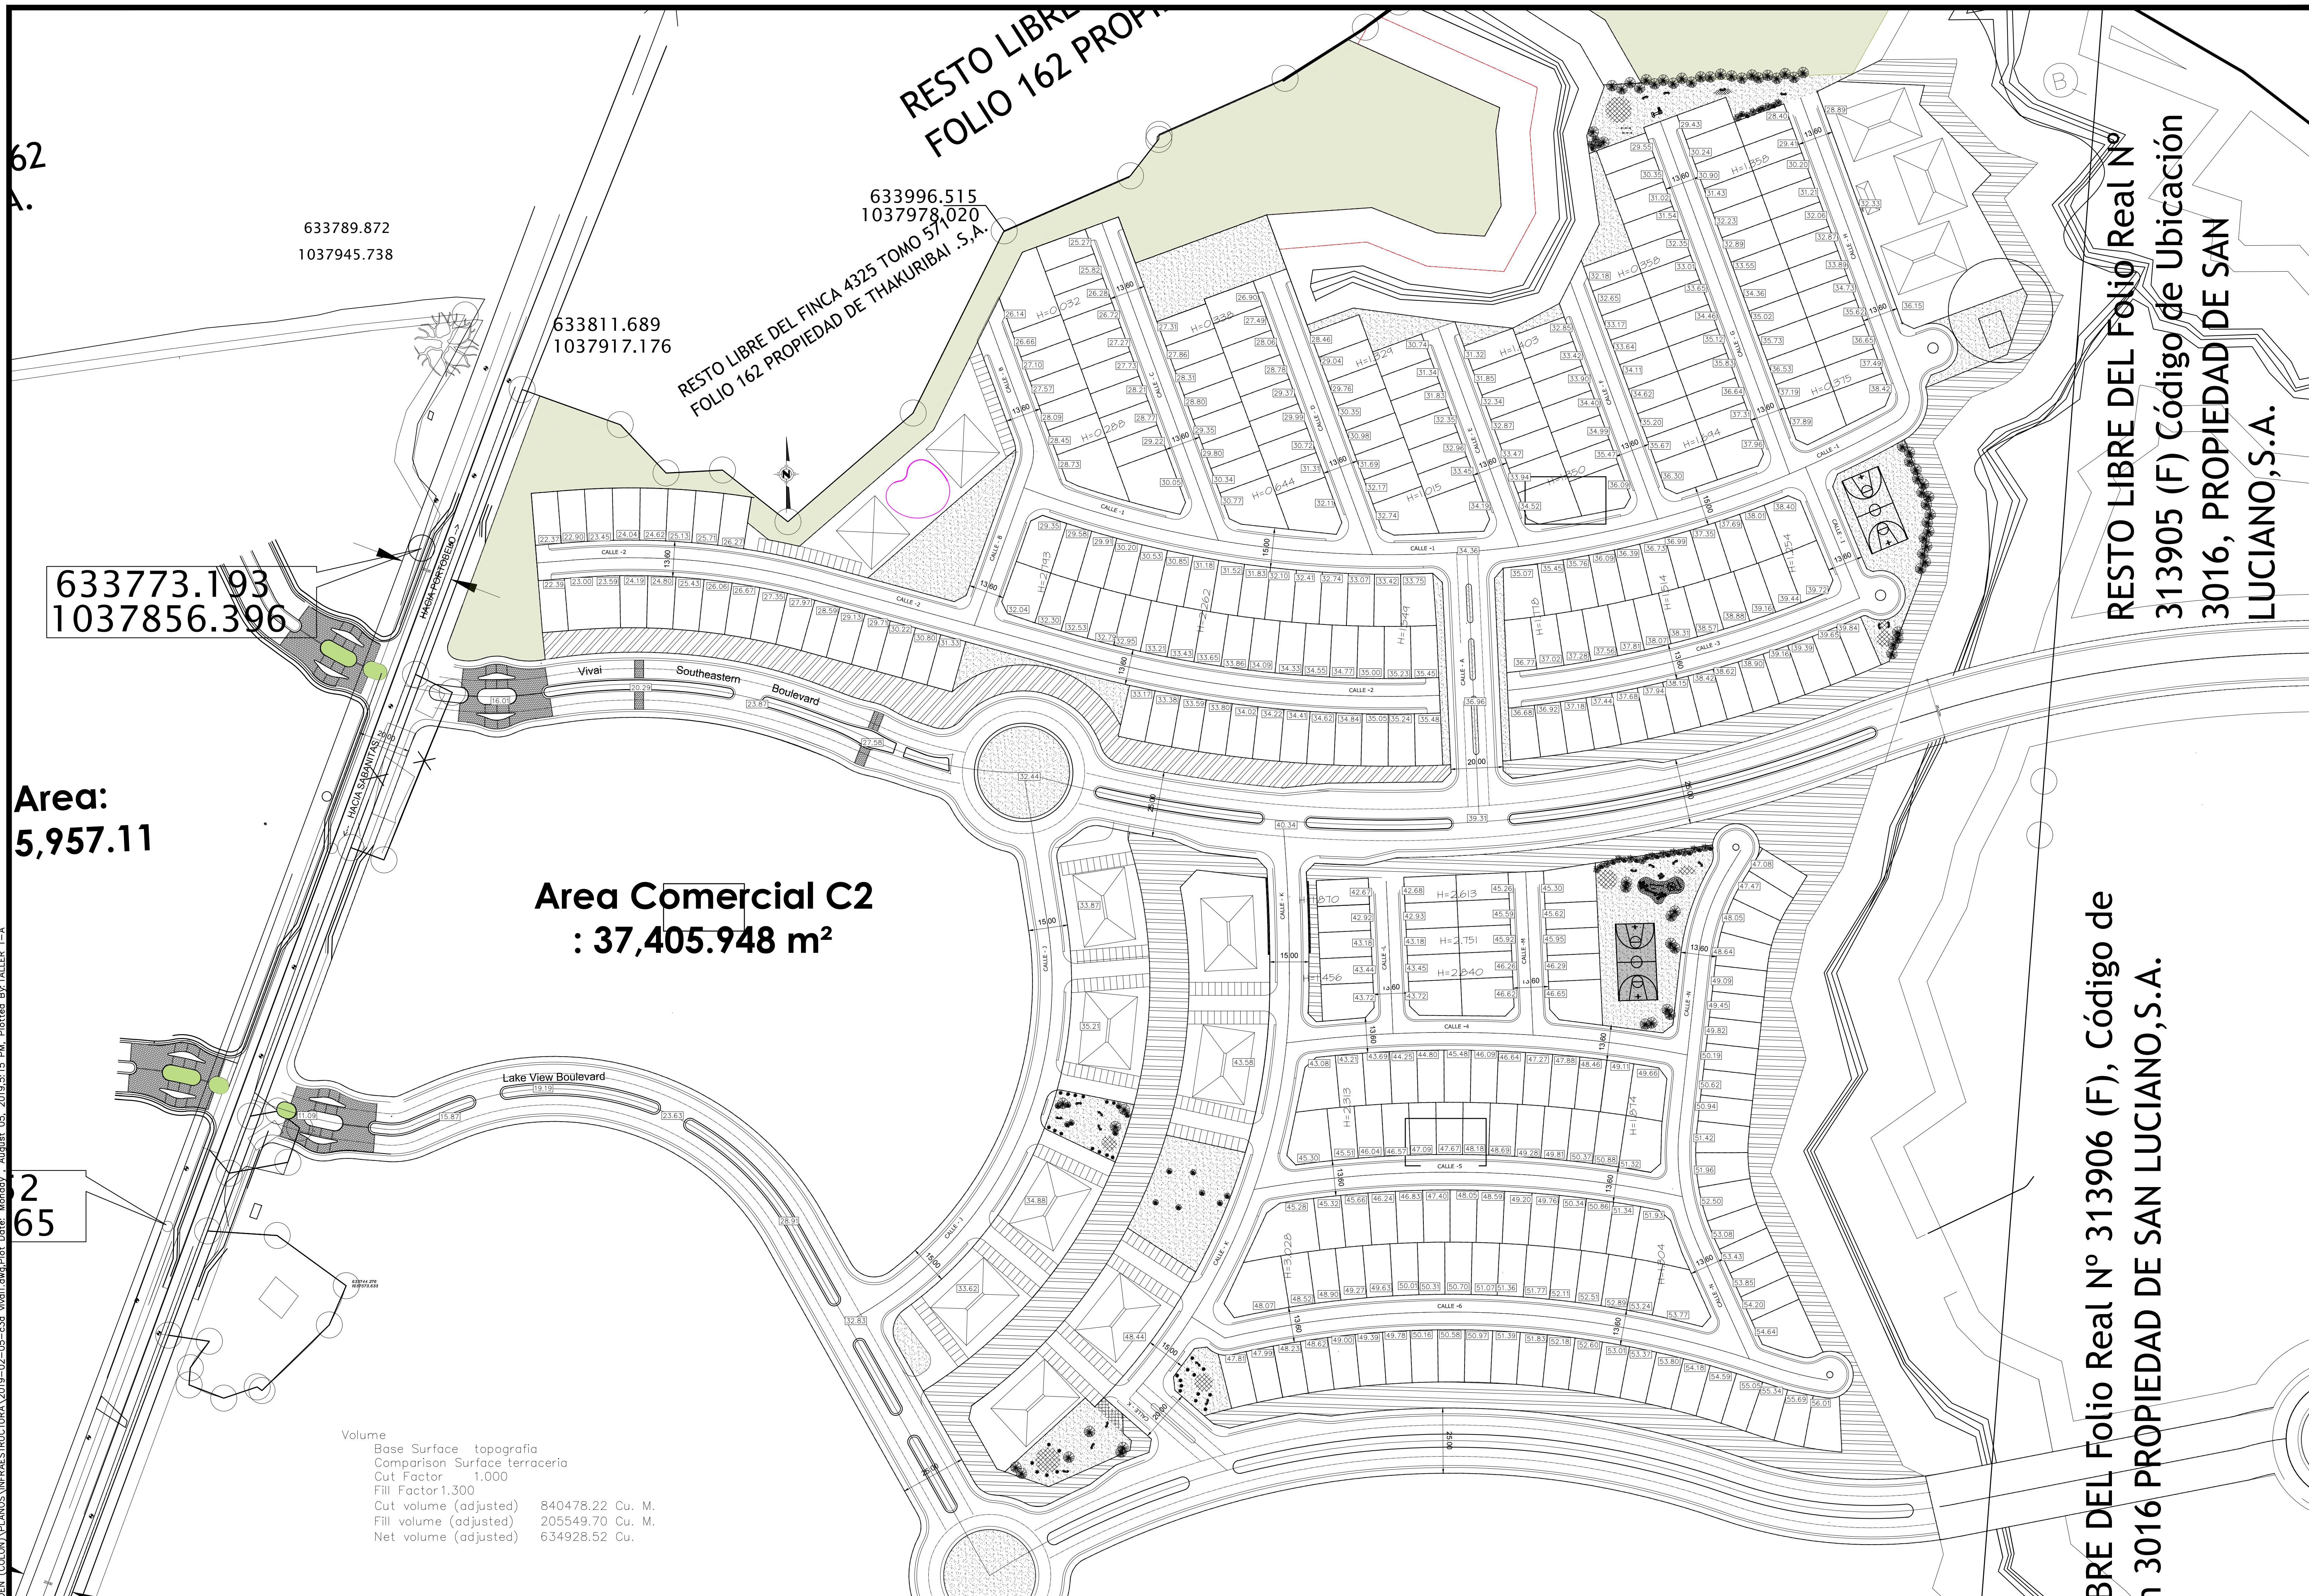
*Plano de Terracería o
Movimiento de Tierras*

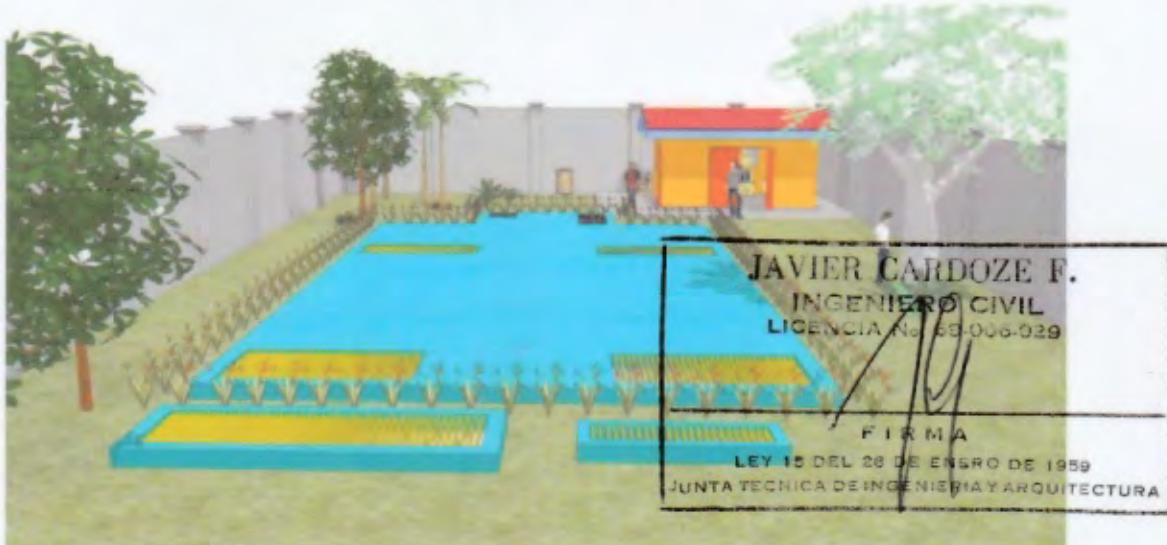
SISTEMA PARA TRATAR 750 m³/día

Nota: La Planta mostrada en la imagen es un modelo y puede diferir en algunos aspectos con la planta a construir

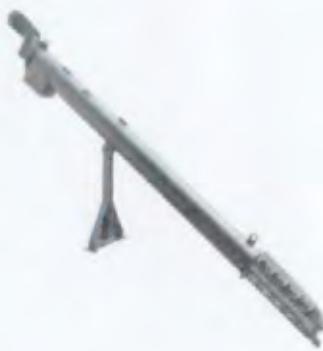
Fig. #3.3.1 Tamiz Transportador

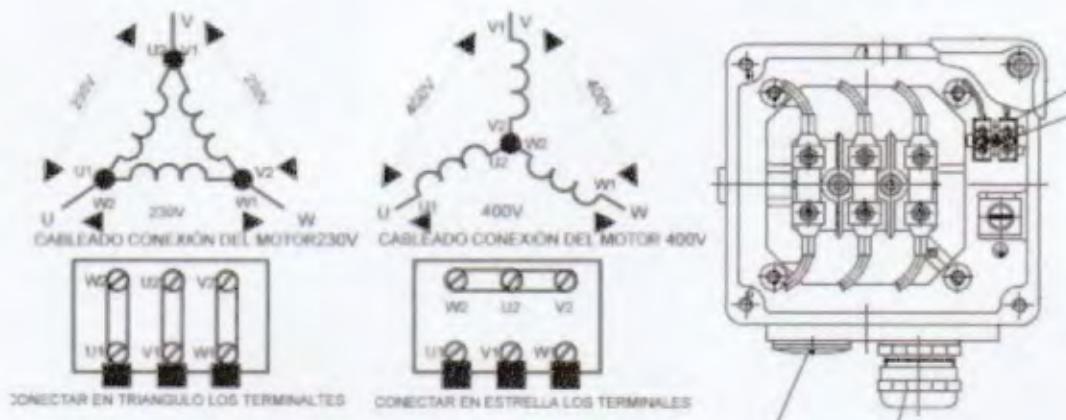
Fig. # 3.4.1 Conexión del motor

adecuado, su puesta a tierra y su protección térmica en el panel de control. Antes de la conexión eléctrica se deberá comprobar que el valor del voltaje coincide con el motor del equipo, asegurarse que la alimentación y conexión del motor sea trifásica y el giro sea el correcto.

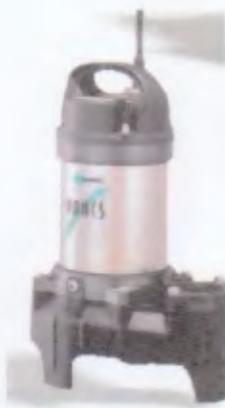
Fig. #3.3.1 Bomba Sumergible

La instalación de la bomba deberá de tener la facilidad de desmontaje para mantenimiento y/o fallas.

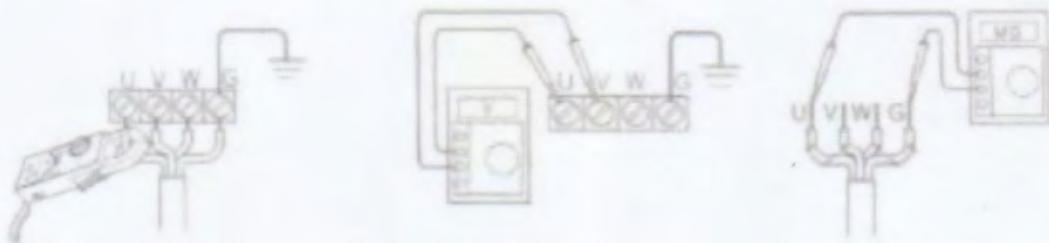
Fig. # 4.4.1 Formas de medir amperajes, voltajes y aislamiento eléctrico de bomba sumergible mediante equipos de medición.

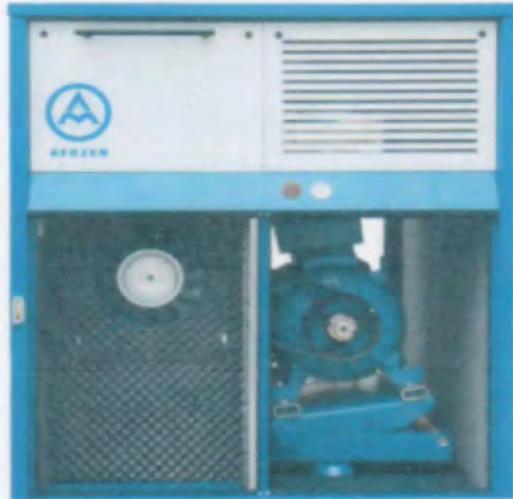
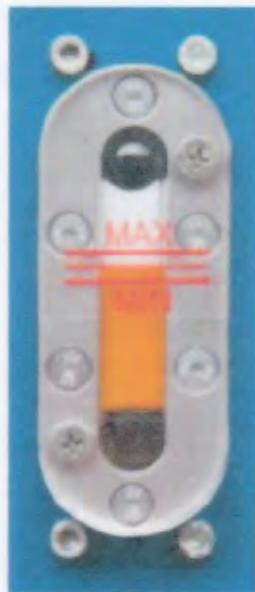
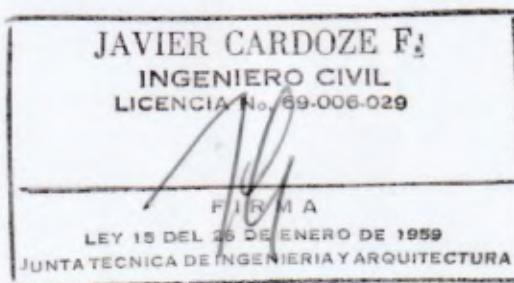
BLOWER AERZEN GM15L

Medidor de Aceite

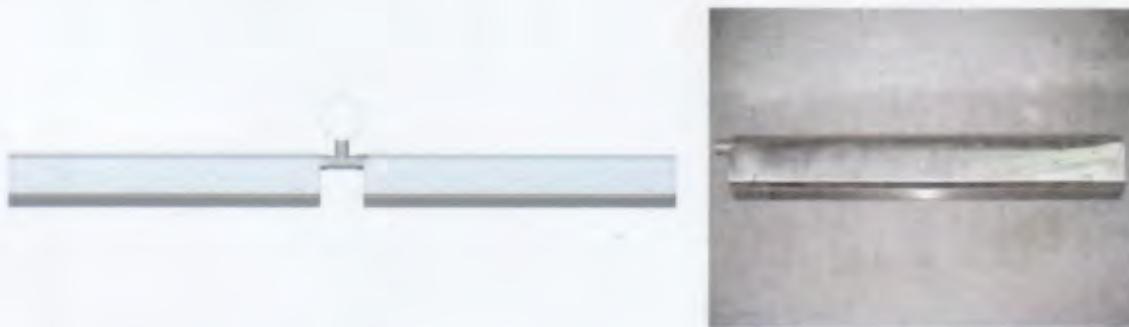
6.2 Datos Técnicos.

Equipo	Difusores Tanque de aireación
Número de unidades	34
Dimensiones	610 x 110 mm

1. Unidad difusora burbuja gruesa tiene una pérdida de carga de funcionamiento de aproximadamente 10 a 25 pulgadas de agua cuando se opera en los rangos normales de flujo de aire (de 0 a 45 scfm normal).
2. El difusor de burbuja gruesa fue diseñado para la instalación en el campo en la tubería lateral con acople. La tubería lateral debe tener una salida de 3/4 "NPT roscado colocado horizontalmente en la tubería lateral.
3. Coloque el extremo roscado del difusor en el orificio de salida roscada. Apriete la unidad difusor girándolo hacia la derecha. **NO APRIETE DEMASIADO**. Apretar demasiado la unidad puede provocar un fallo de la tubería lateral, unidad difusora o en ambos.
4. Cuando el ventilador, tubería principal, laterales de aire, y todas las unidades se han instalado correctamente, el sistema está listo para su puesta en marcha.

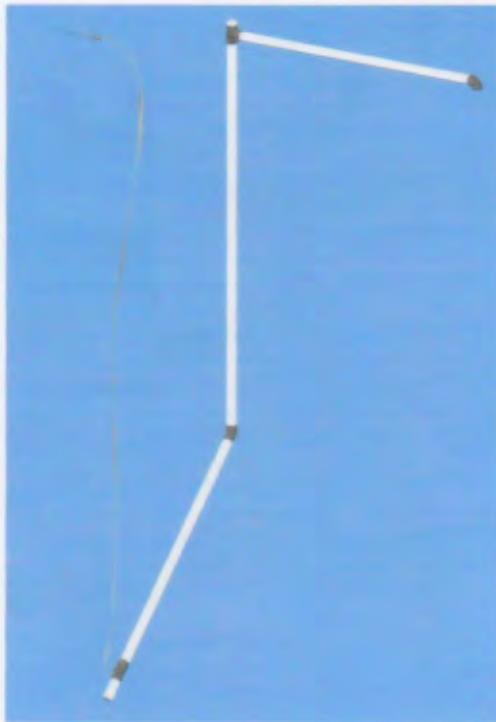
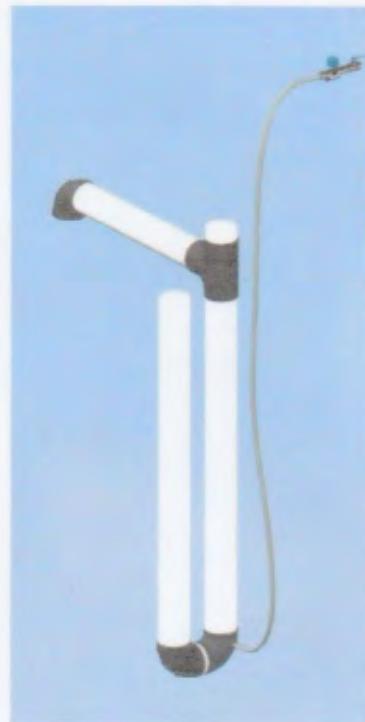
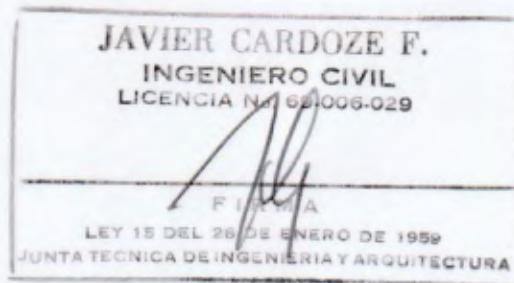
7.2 Datos Técnicos.

Este documento aporta al usuario la información necesaria para manipular los Airlift y Skimmer, los cuales son un elemento más en el sistema de aireación en plantas de tratamiento de aguas residuales; cuya función son de mantener el balance biológico en el sistema de tratamiento.

Equipo	Airlift
Diámetro de tubería	4"
Caudal de aire (Requerido).	5 SCFM

1. Tomar en cuenta el nivel de Sumersión, para Airlift y Skimmer.
2. Poner atención en conexión de mangueras para no tener fugas de aire que se reflejara en la capacidad de impulsión para la cual están diseñados dichos dispositivos.
3. Los Airlift se accionaran manualmente para la recirculación del lodo del sistema.

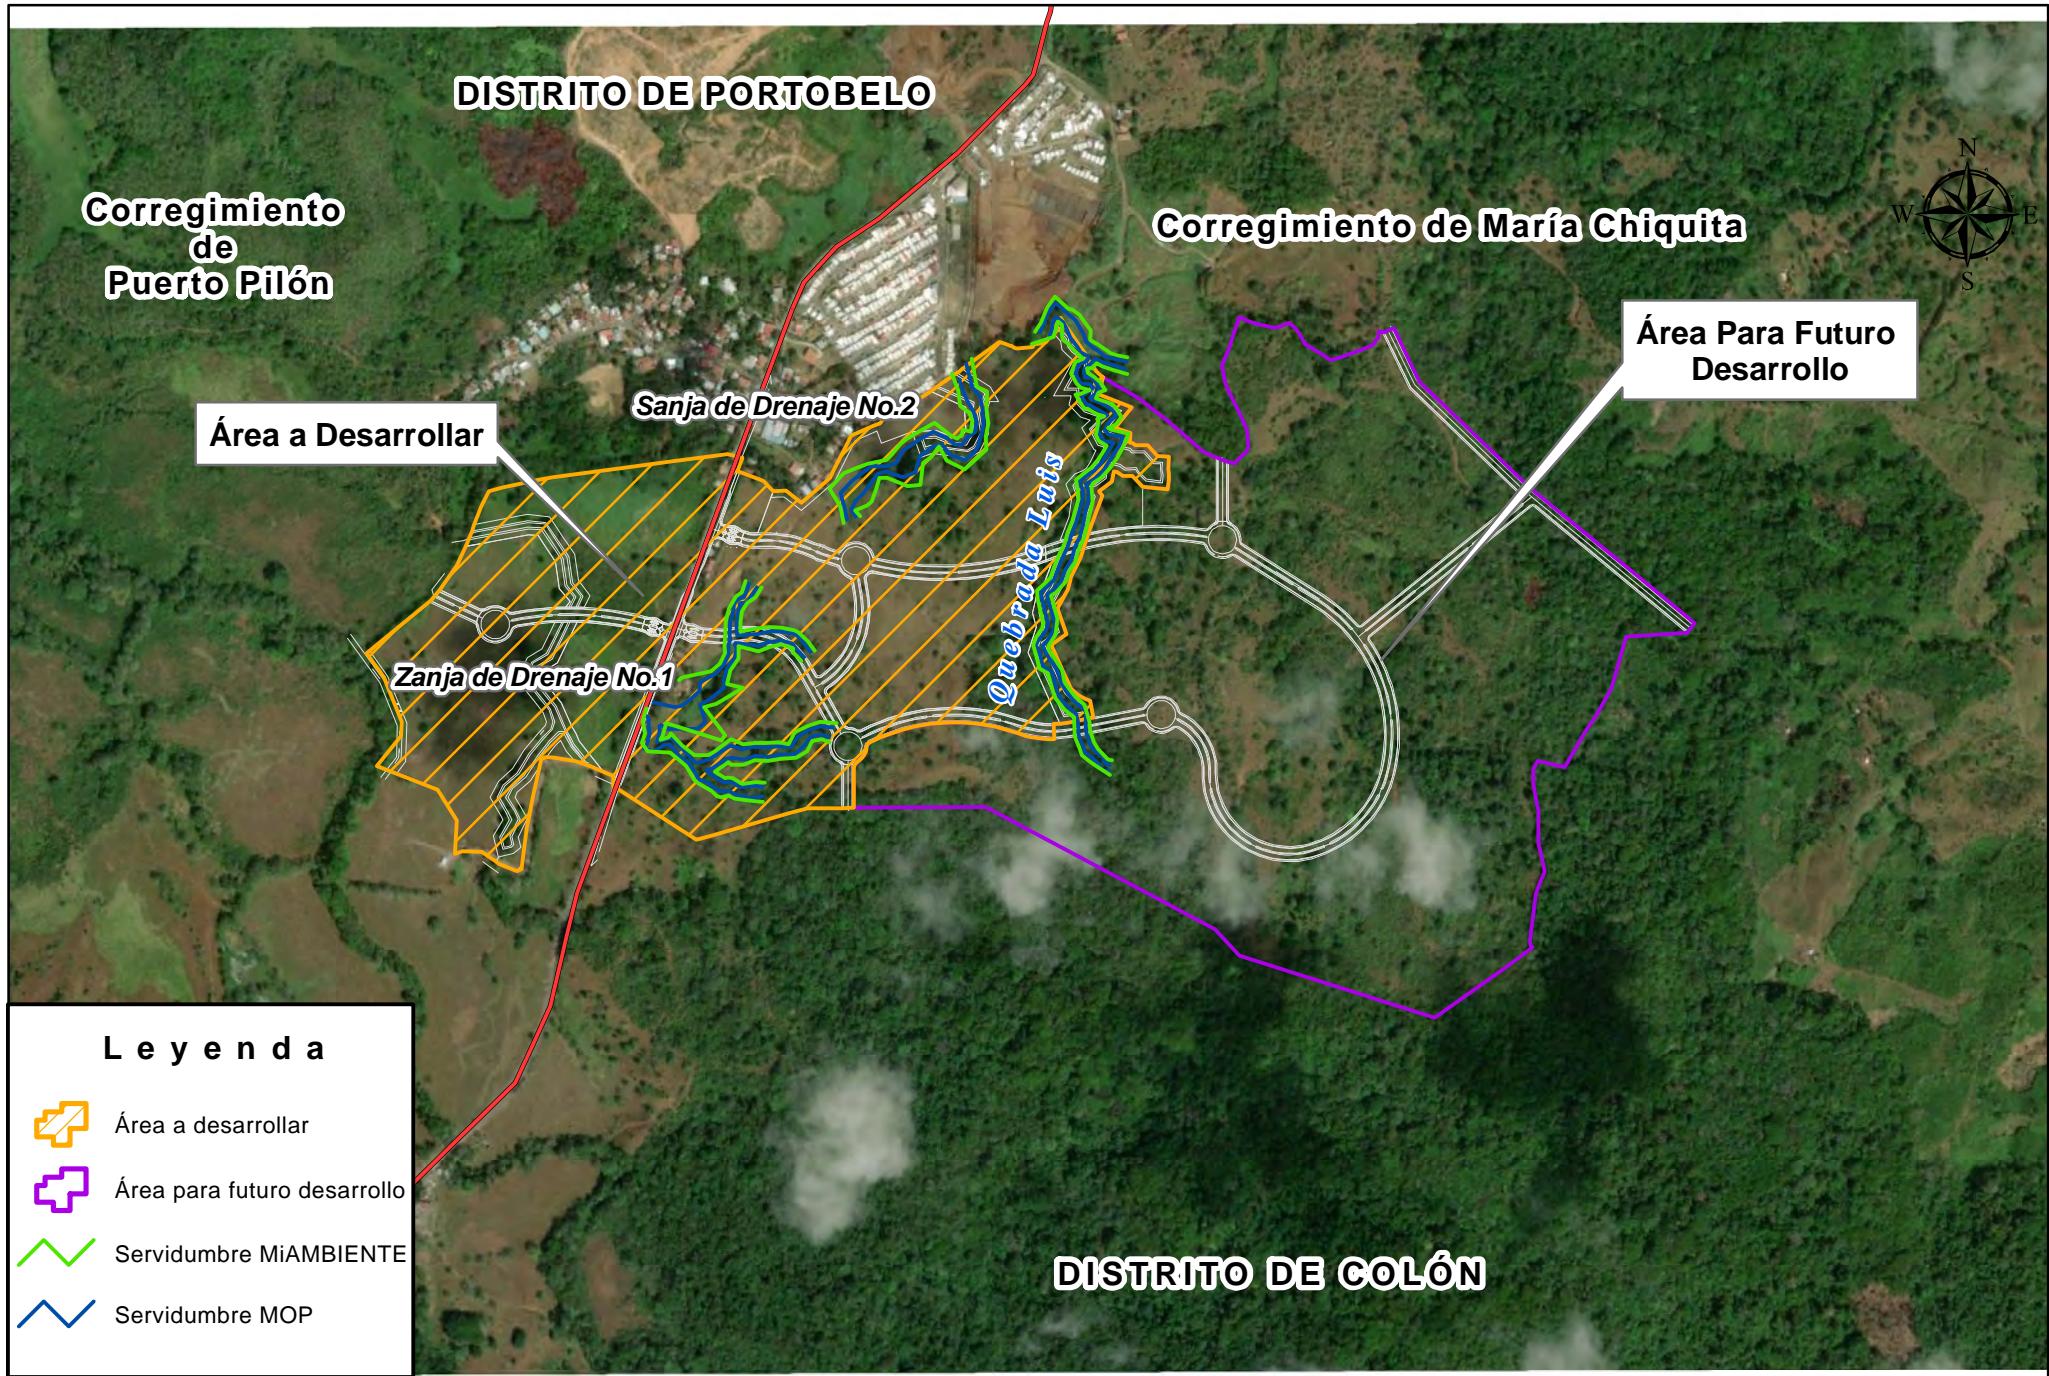
ANEXO A SERVIDUMBRES DEL MINISTERIO DE AMBIENTE Y EL MINITERIO DE OBRAS PÚBLICAS

Figura con Servidumbres

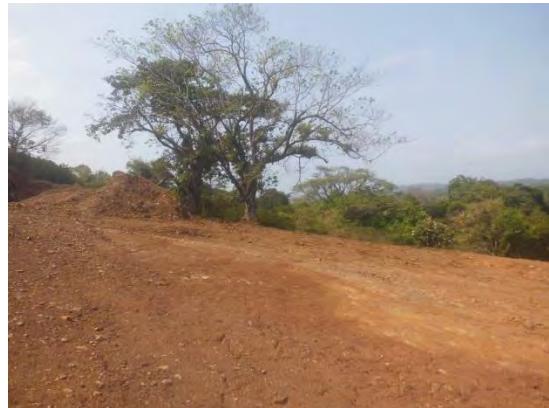
Foto N° 21: Vista general. Tramo prospectado. Metodología.

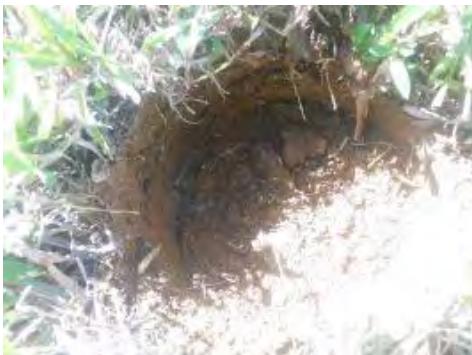
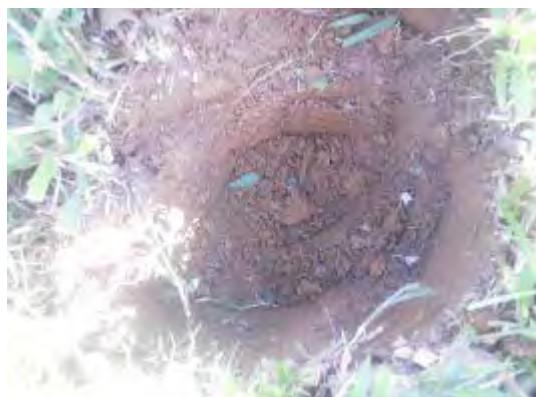
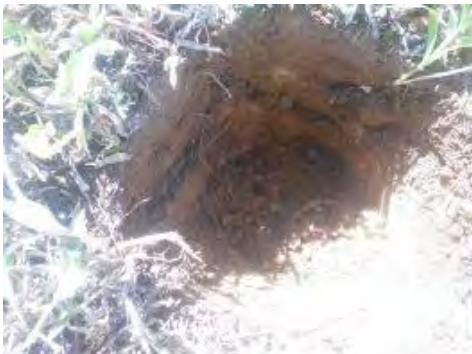
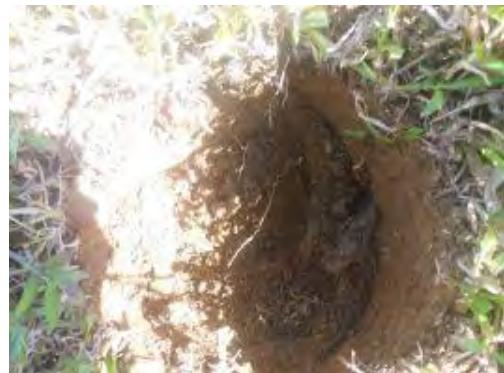
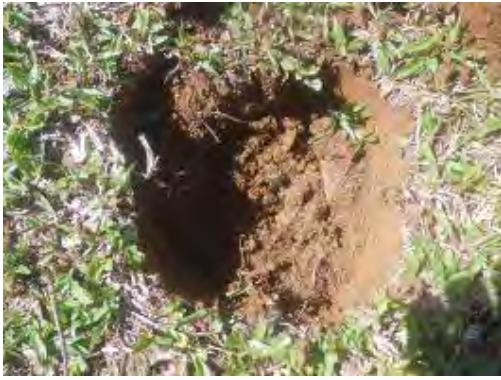
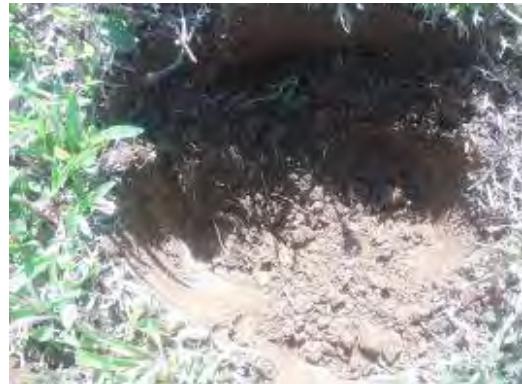
Foto N° 27, N°28, N°29, N°30, N°31, N°32

Sondeos en polígono del proyecto

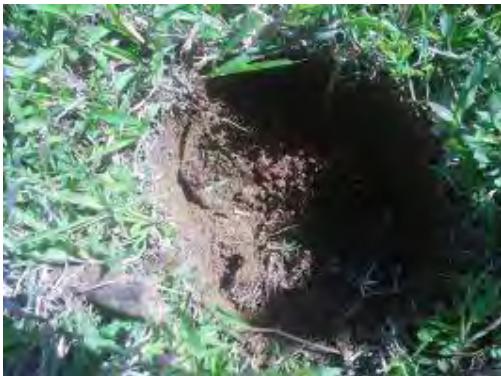
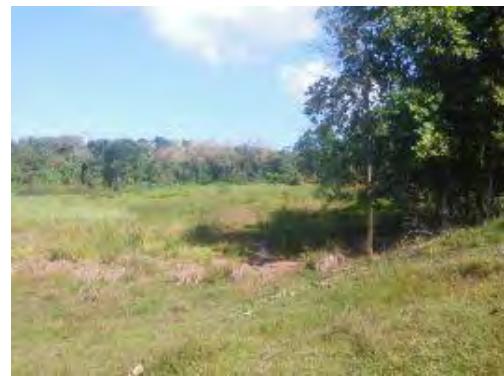
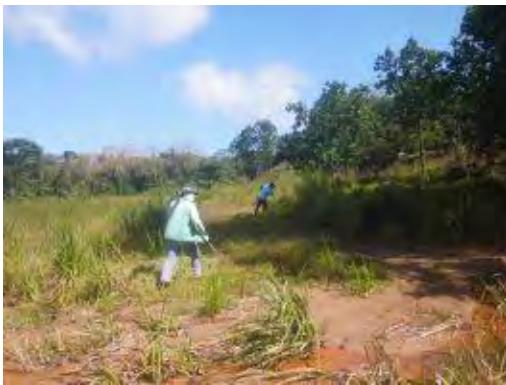
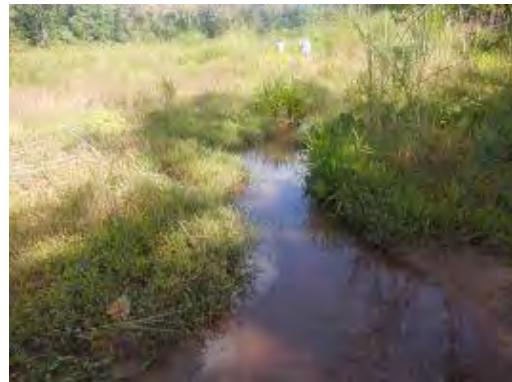
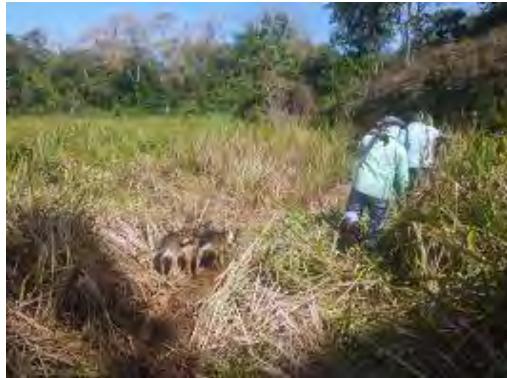
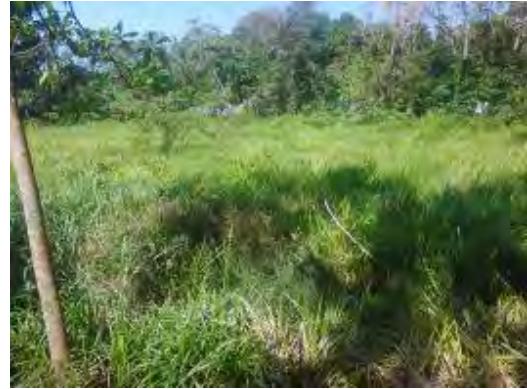
Foto N° 33, N°34, N°35, N°36, N°37, N°38

Sondeos en polígono del proyecto y tramos prospectados

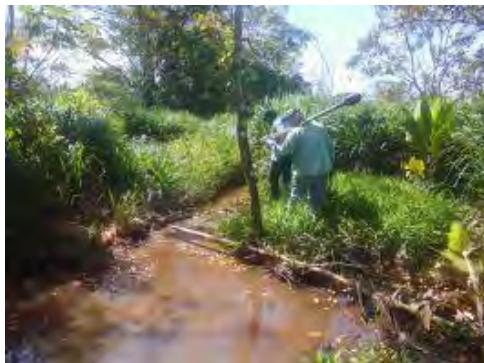
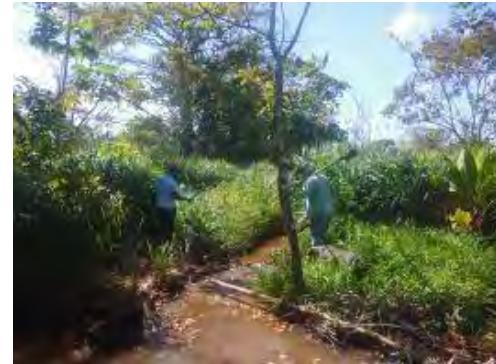
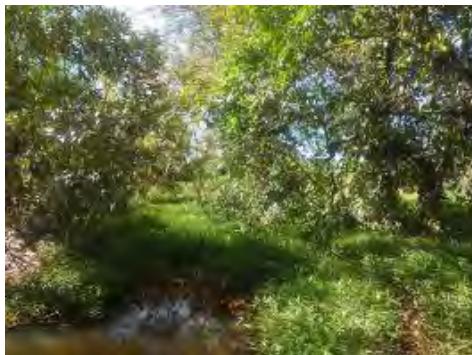
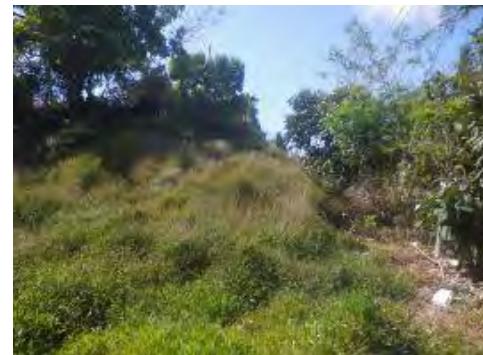
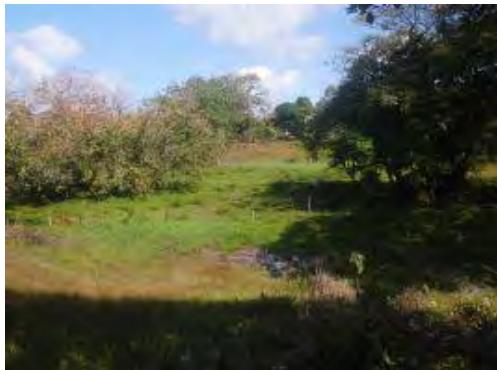
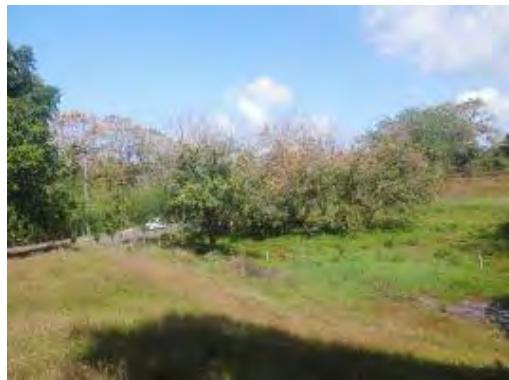
Foto N° 45, N°46, N°47, N°48, N°49, N°50
Hallazgos de líticos culturales, tramos anegados

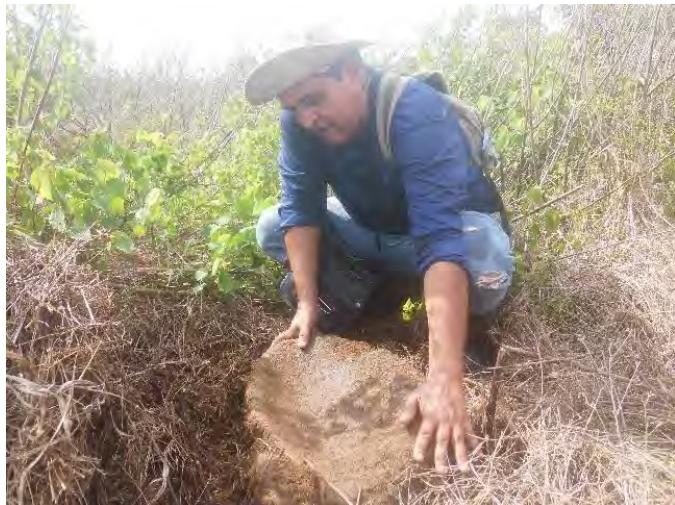
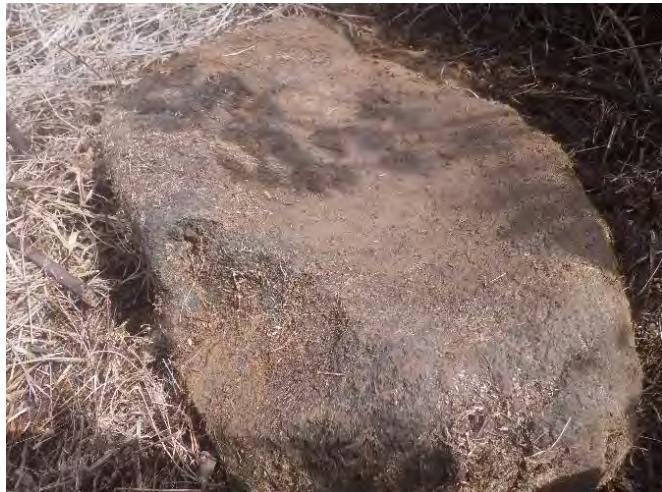
FOTOS DE HALLAZGO DIAGNÓSTICO: METATE

Fotos A y B: Fue ubicado en las coordenadas 0634096 E/ 1037692 (dentro del polígono del proyecto). En colaboración con el ayudante Jorge (Gato) Rodríguez.

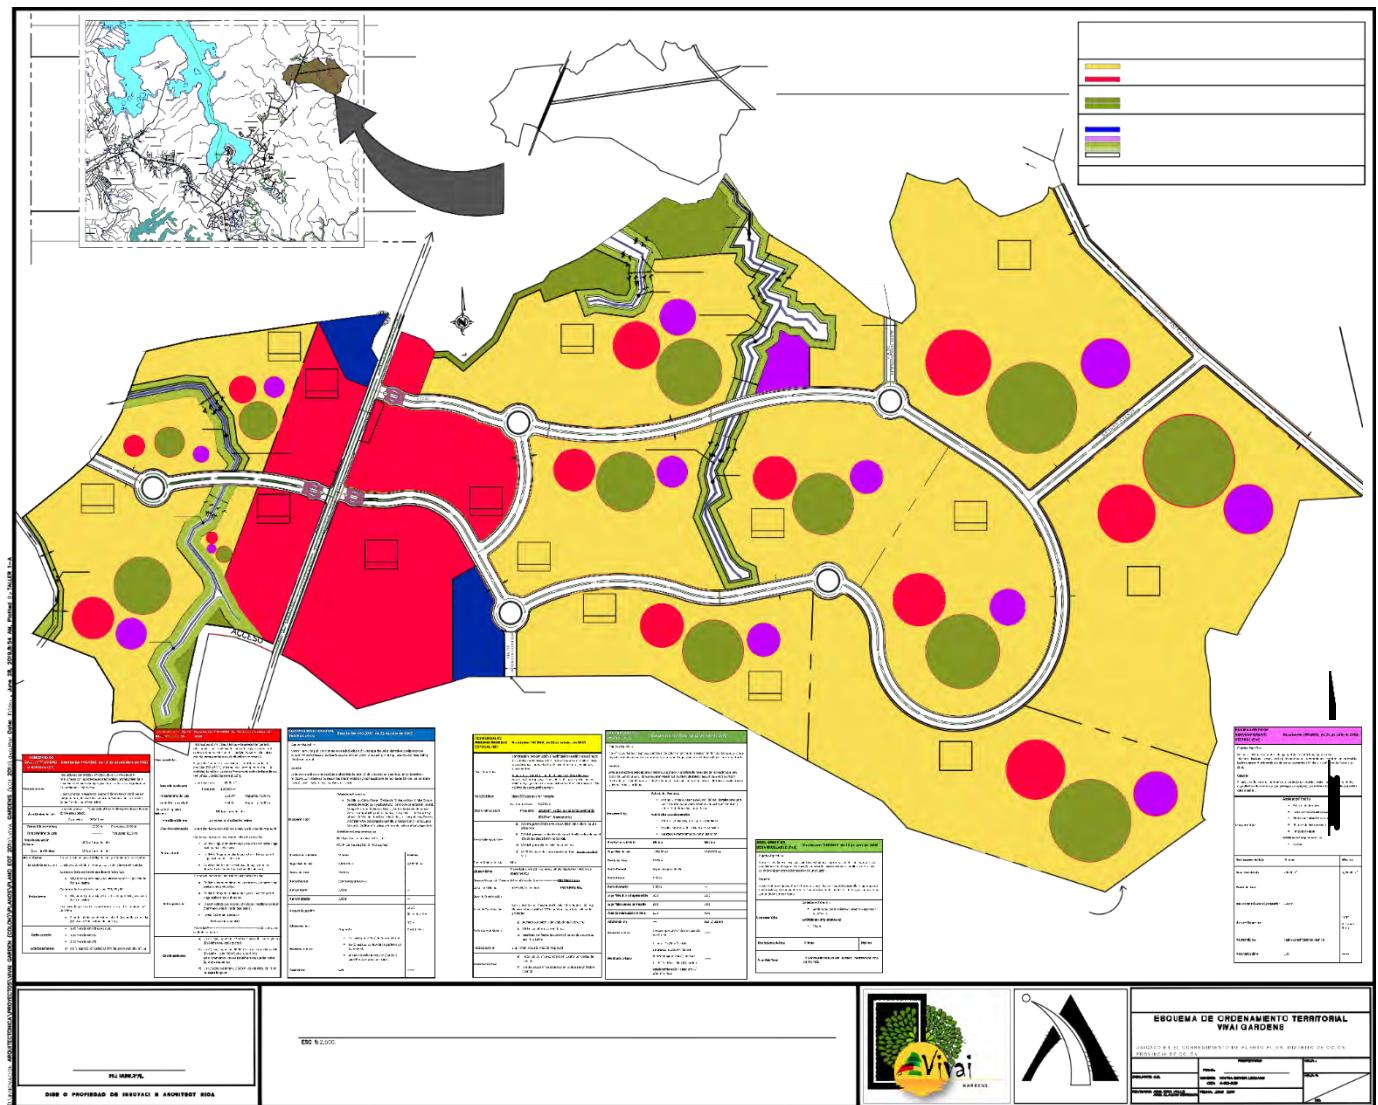
Plano de polígono del proyecto RESIDENCIAL VIVAI GARDENS

Nota: Fueron prospectados 65 has dentro del polígono del proyecto
