Informe de Capacidad de soporte del suelo

Proyecto MALOFI
Entrada Villa Olga, Vía Boquete David, Chiriquí.

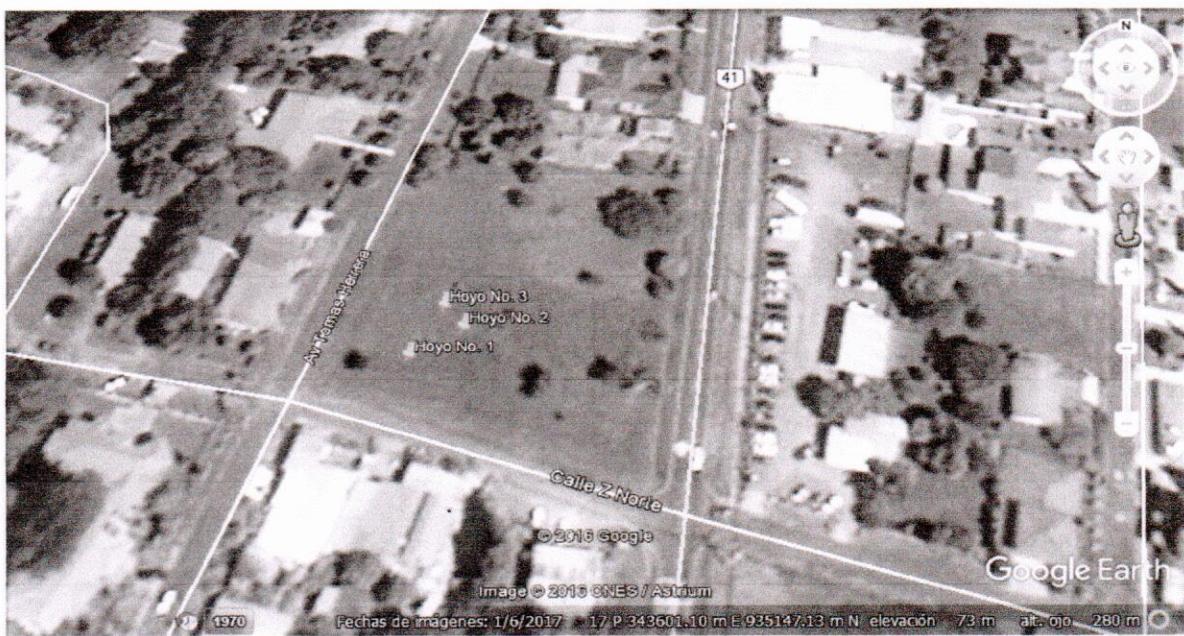
Ubicación del area de estudio.

Proxima entrada Villa Olga, Via Boquete - David - Chiriquí

Las coordenadas de los puntos fueron realizadas obtenidas en campo con Handy GPS y localizadas mediante el programa Google Earth. Los puntos coinciden con los hoyos marcados en el proyecto y la zona evaluada.

La posición de los hoyos fue determinada en sitio y la posición regional fue posicionada con el programa Google Earth. **Ver Anexo 2.**
