**AMPLIACION No1.  
PROYECTO “VILLA SICILIA”**

En respuesta a la nota de aclaración DRCH-AC-0660-02-2020, se contesta lo siguiente

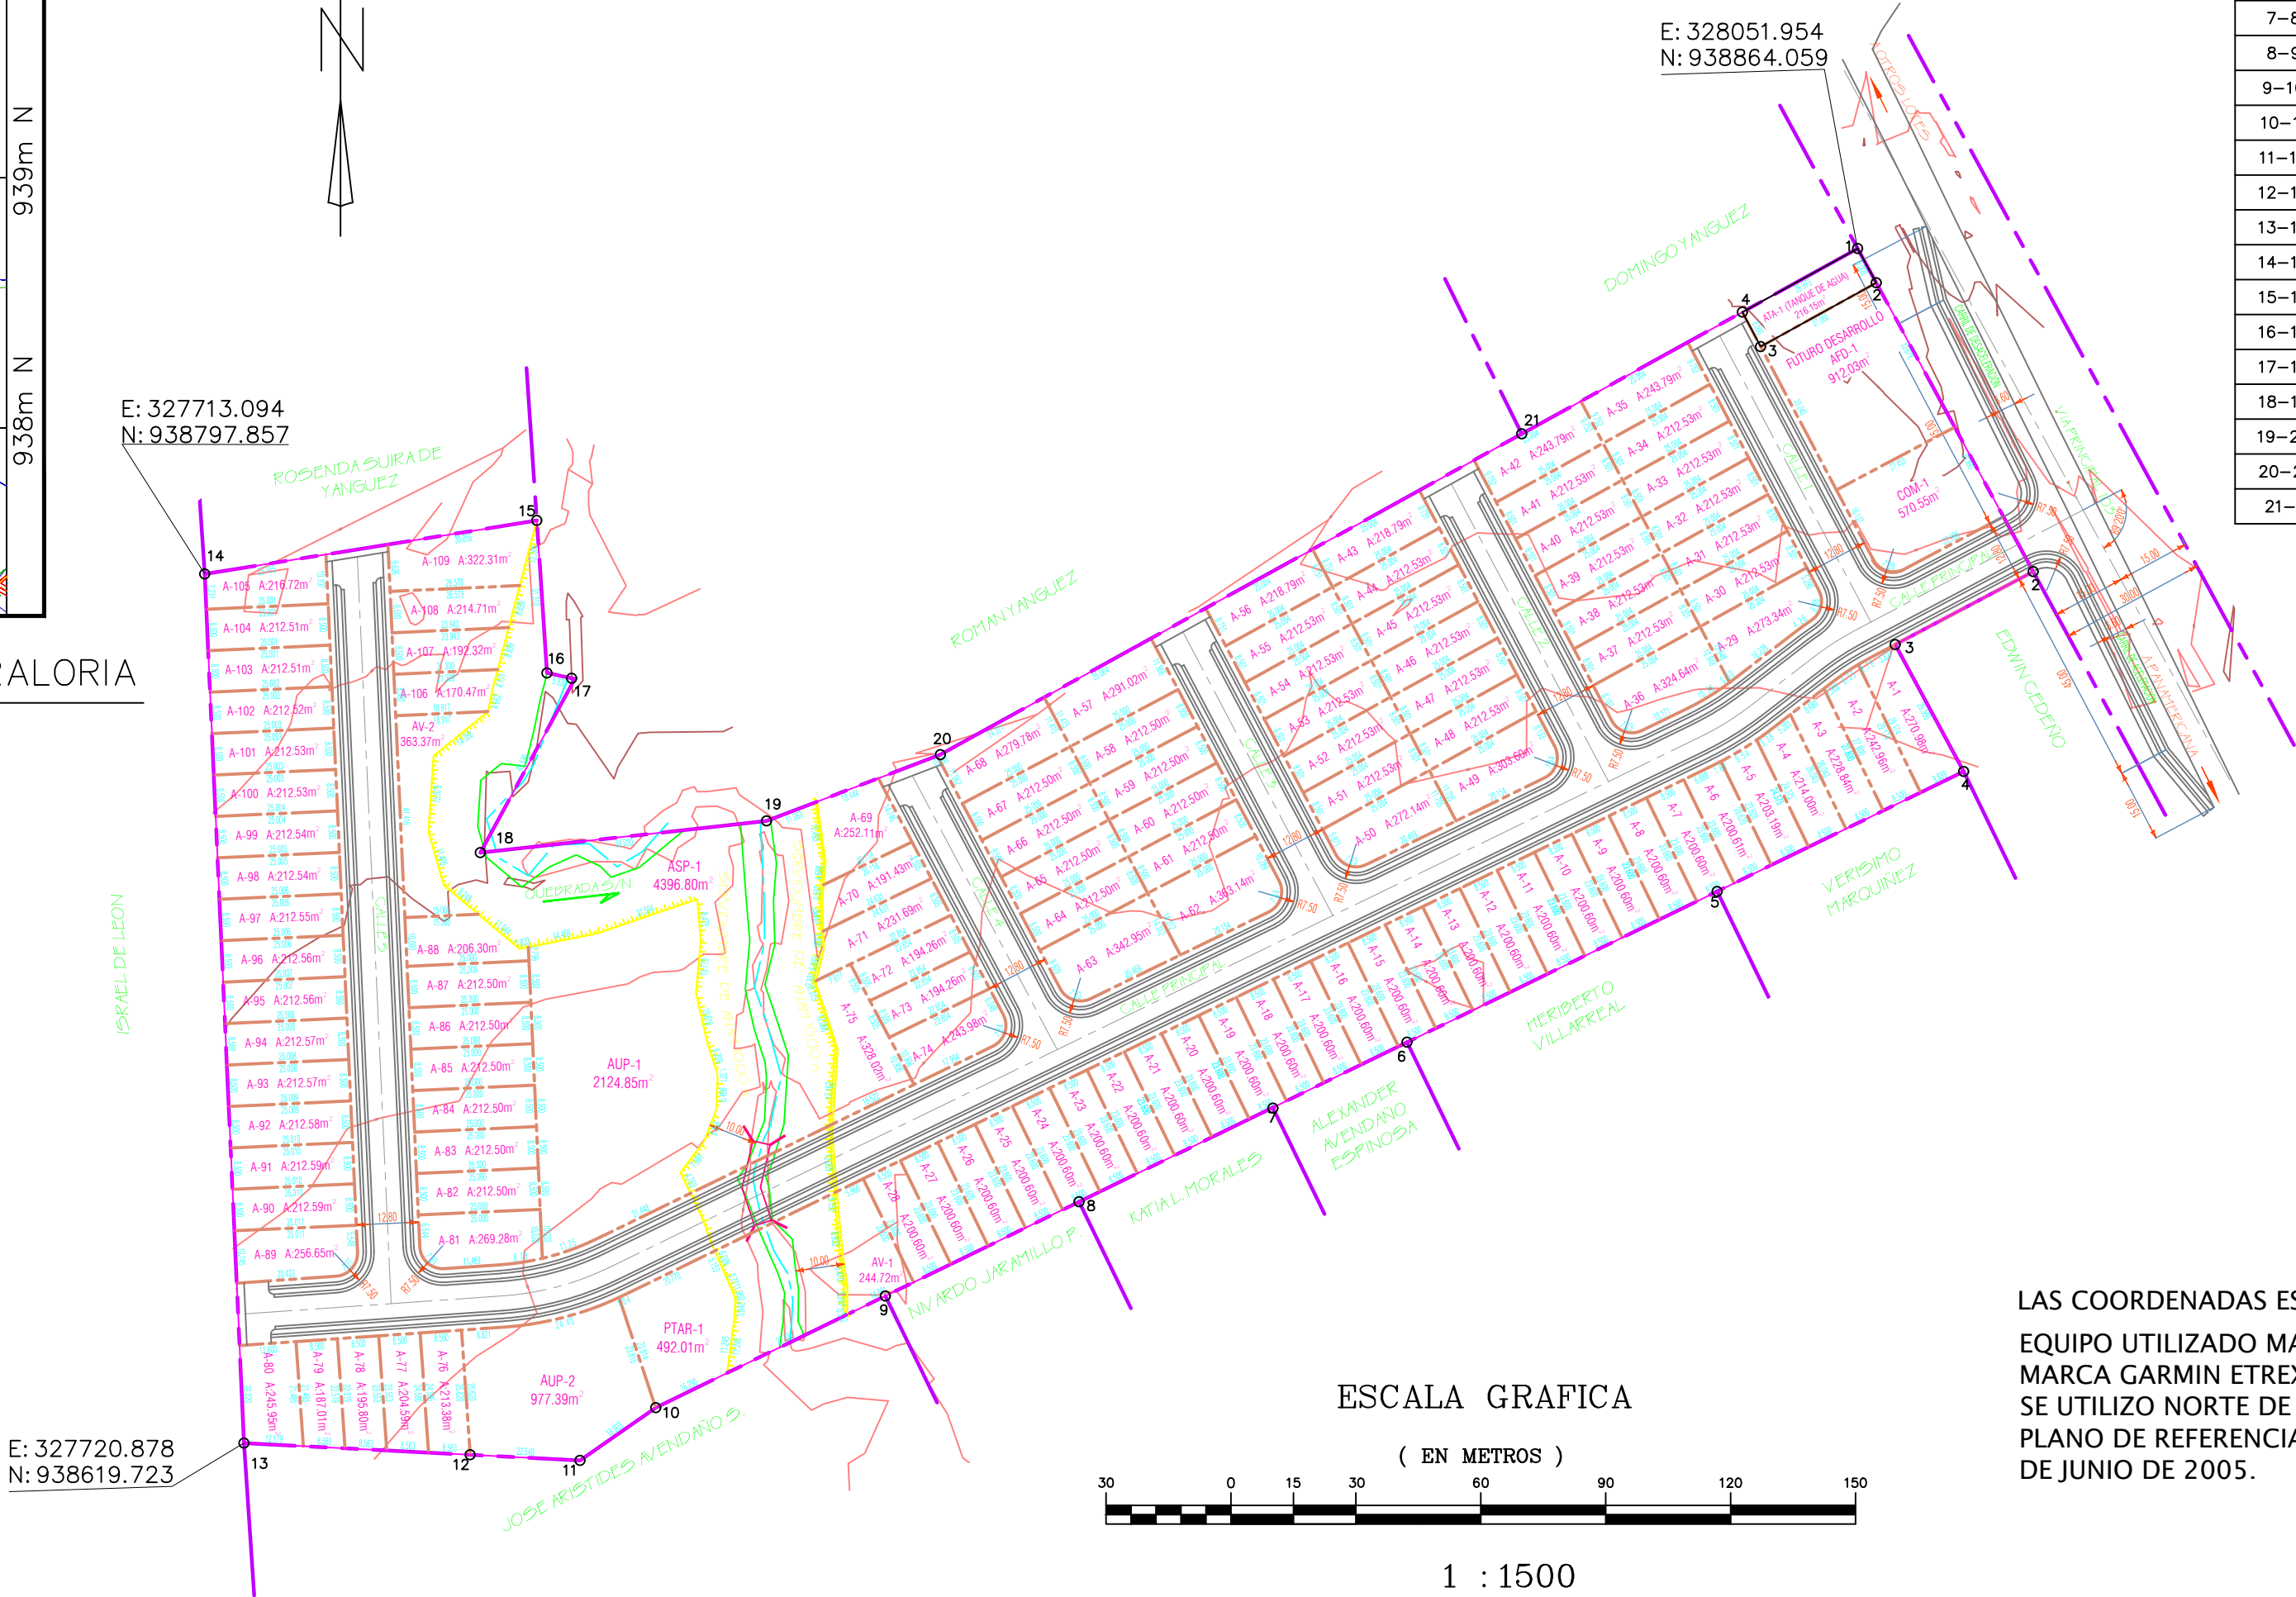
LAS COORDENADAS ESTAN BASADAS EN EL SISTEMA W.G.S 84  
EQUIPO UTILIZADO MARCA LEICA MODELO TCRP 1203 Y GPS  
MARCA GARMIN ETREX10  
SE UTILIZO NORTE DE CUADRICULA.  
PLANO DE REFERENCIA #403- 01- 19822 APROBADO EL 24  
DE JUNIO DE 2005.

REPUBLICA DE PANAMA  
PROV. DE CHIRIQUI CORREG.: BOQUERON  
DISTRITO: BOQUERON LUGAR: BOQUERON  
PLANO DEMOSTRATIVO DE LA FINCA #65481 COD.:4201

SUPERFICIE= 4HAS+4,426.18 M2

ESC. : 1:1500

**b) Superficie total del proyecto es: Se adjunta en el plano final el área total del proyecto. 4HAS+4,426.18 M2**

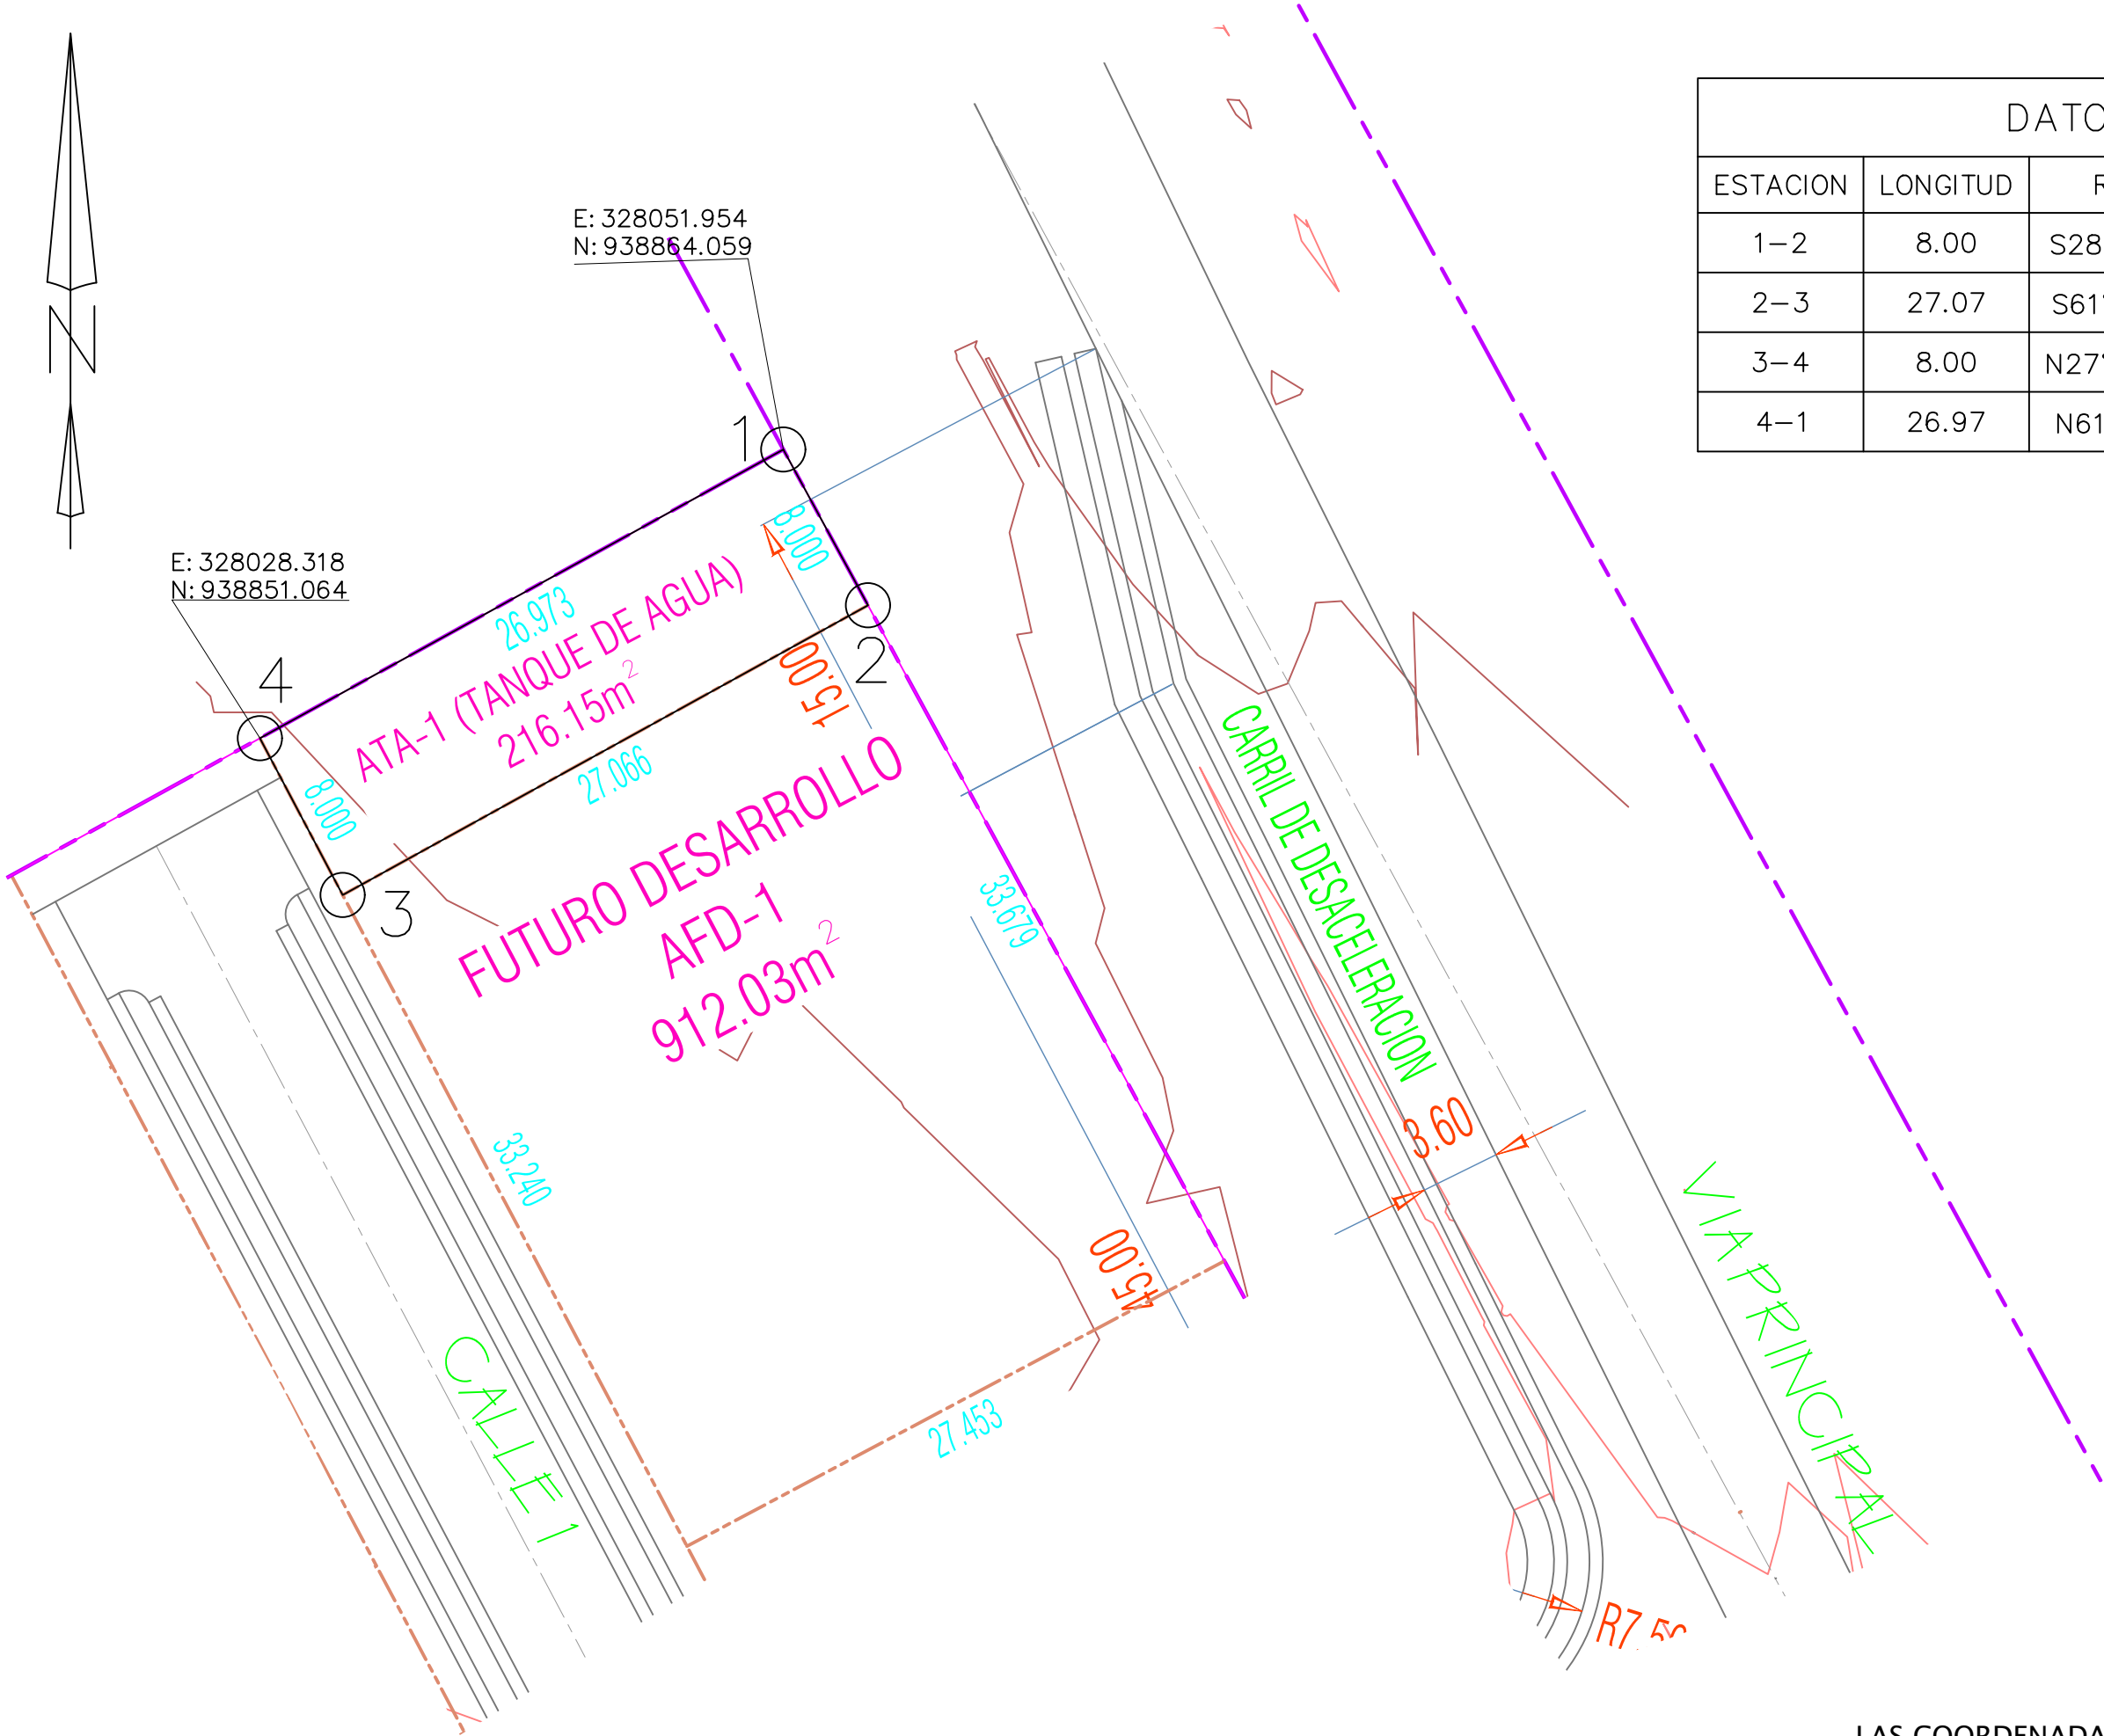
PLANO DEMOSTRATIVO DE LA FINCA #65481 COD.:4201

SUPERFICIE= 216.15 M2

ESC. : 1:300

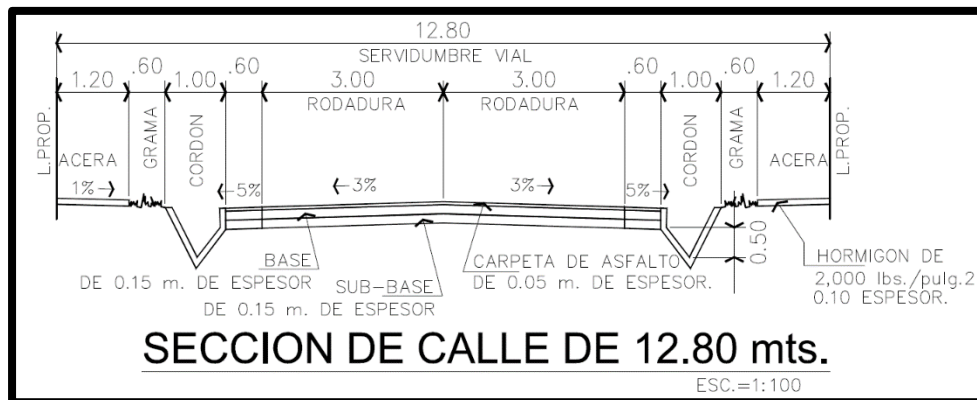
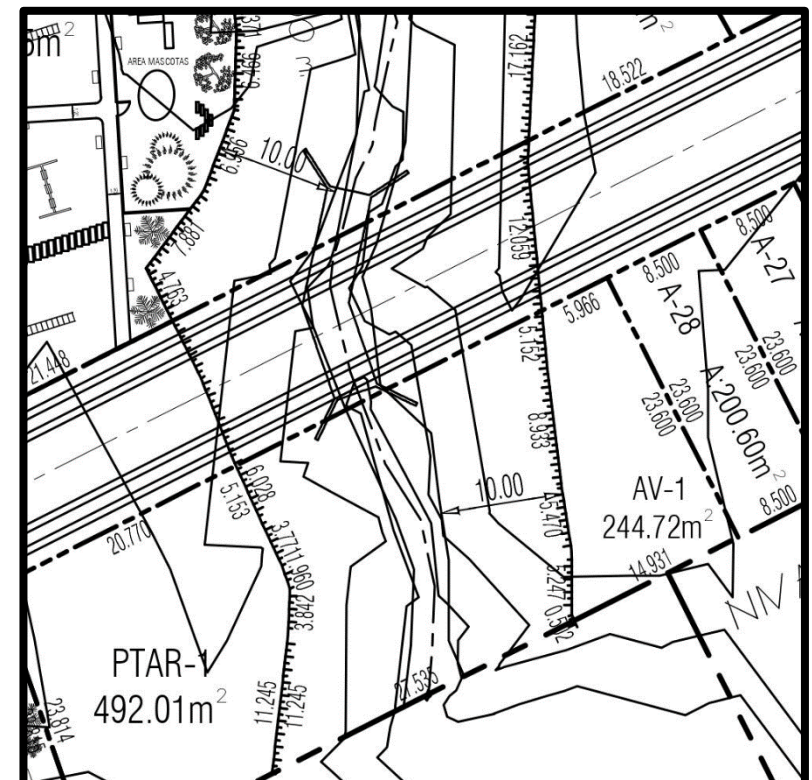
### Sección de calles y cruce sobre cajón:

La sección vial de 12.80 m está compuesta en su totalidad por 2 carriles de 3.00 m de ancho cada uno de doble sello asfáltico según especificaciones del MOP, hombros de 0.60 m a cada lado, cuneta abierta de 1.00 m de ancho a cada lado de hormigón, aceras de 1.20 m de ancho a cada lado de hormigón y grama de 0.60 m de ancho a cada lado.

El cruce de la quebrada se desarrollará por medio de un cajón doble típico del Ministerio de Obras Públicas.

La construcción del cajón permitirá la construcción de la sección típica de vía de 12.80 m sobre el mismo, adicionando parámetros de seguridad para peatones y para vehículos.

Cajón doble de 1.83m x1.83 m según hoja de plano 1008 del Ministerio de Obras Públicas.
