6.0 DESCRIPCIÓN DEL AMBIENTE FÍSICO

ASPECTOS FÍSICOS DE LA LÍNEA 1 DEL METRO DE PANAMÁ

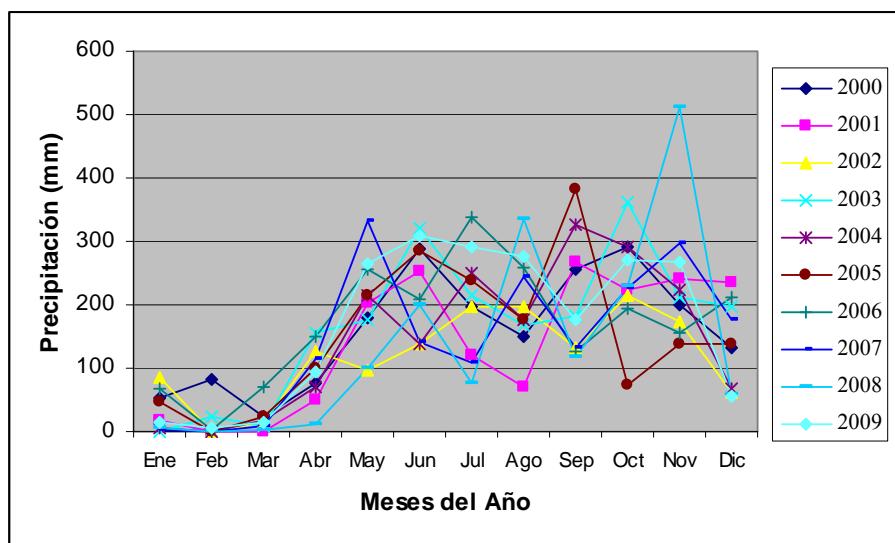
Grafica 6-1
Precipitación Promedios Mensuales (mm) (Periodo 2000-2009)

precipitaciones promedios de 11.27 mm y 18.61 mm respectivamente. Las lluvias suelen ocurrir en horas vespertinas, dependiendo siempre de la intensidad de la ZCIT. Los valores se reflejan en la Gráfica 6-1. El año que presentó los mayores registros de precipitaciones anuales fue el 2009 con un promedio anual de 170.25 mm.

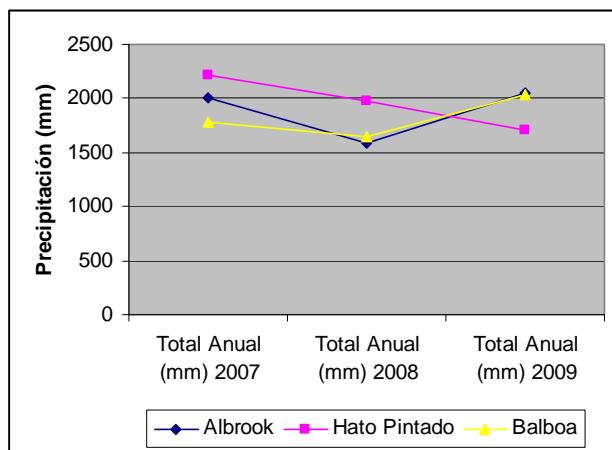
Grafica 6-2
Precipitación Promedios Mensuales (mm) (Periodo 2000-2005)

Al comparar los promedios de precipitación anual entre las tres estaciones analizadas, es posible observar como las estaciones de Albrook y Balboa han mantenido un comportamiento similar en los niveles de precipitación registrados, los cuales difieren con la Estación de Balboa (Gráfica 6-2), la cual a pesar de contar durante los años 2007 y 2008 con niveles de precipitación mayor, ha mostrado una tendencia ha disminuir los niveles registrados a través de los últimos años. Sin embargo, resulta importante destacar que las estaciones de Albrook y Balboa se encuentran poco distantes una de otra en comparación con la distancia que existe entre ellas con respecto a la Estación de Hato Pintado.

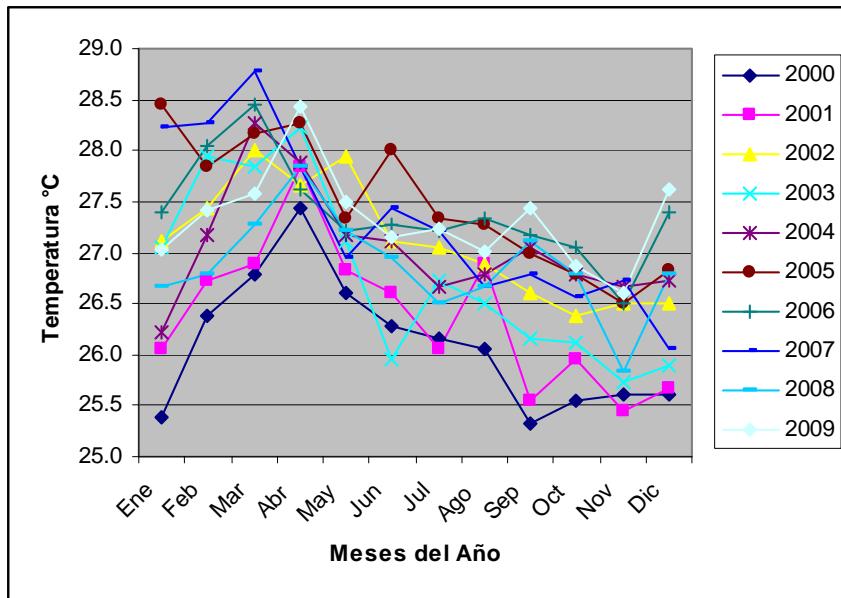
Gráfica 6-3
Promedio Mensual y Anual de la Temperatura °C - Periodo 2000-2009

Los datos relacionados con la temperatura se obtuvieron de la estación Balboa AFAA, a partir de los datos provenientes de seis años de registros (2000-2009), en donde es posible observar como la temperatura ha tenido pocas variaciones (Tabla 6-9 y Gráfica 6-3). El promedio anual alcanza un valor de 26.8°C, el cual oscila entre un promedio máximo de 28.0°C y una promedio mínimo de 26.0°C.

De acuerdo al periodo de registro analizado (2000 a 2009), el mes que registró el promedio de máxima temperatura fue marzo con 28.8°C, mientras que el mes de noviembre registró el promedio mínimo de temperatura con 25.4°C.

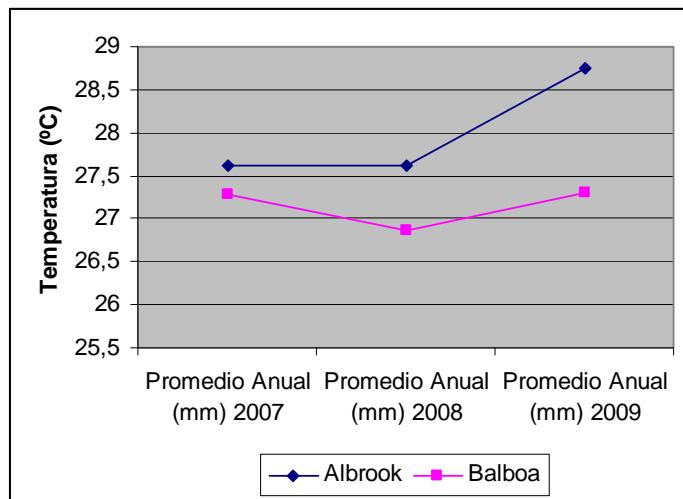
Gráfica 6- 4
Promedio Anual de Temperatura °C - Periodo 2007-2009
Estaciones de Albrook y Balboa

Al establecer una comparación entre la temperatura promedio anual para el periodo comprendido entre los años 2007 y 2009, en las estaciones de Balboa y Albrook, podemos observar que de acuerdo con la información disponible para la temperatura no existen diferencias significativas en el comportamiento de la temperatura para este periodo (Ver Tabla 6-11 y Gráfica 6-4). La diferencia entre temperaturas promedios anuales entre las estaciones, en ninguno de los años analizados supera un (1 °C) grado centígrado.

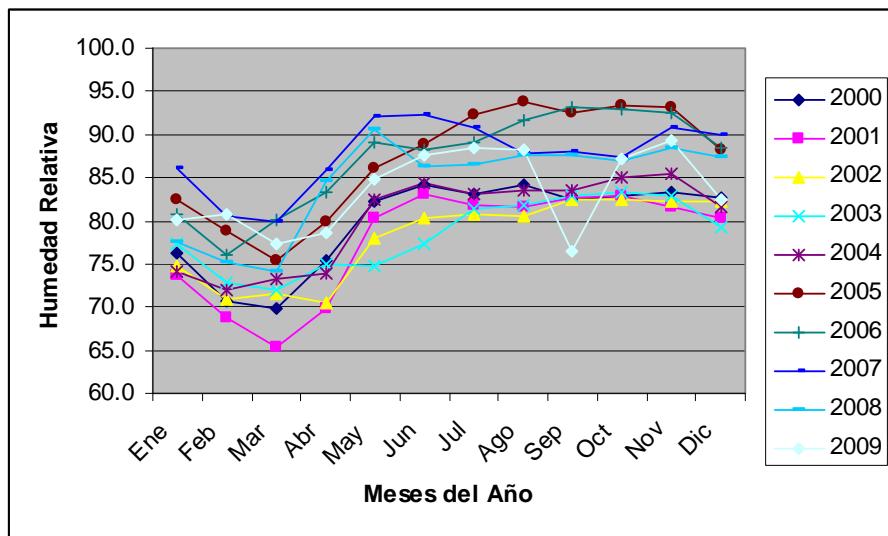
Gráfica 6-5
Promedio Mensual y Anual de Humedad Relativa (HR)

Un aspecto importante de resaltar, es que a través de los años la humedad relativa ha ido en aumento, registrándose para los años comprendidos entre 2003 al 2009, un incremento por arriba del 87% de humedad en comparación con los registros anuales para los años del 2000 al 2002, en los cuales se presentan valores promedios anuales que no sobrepasan el 78% de humedad. (Ver Tabla 6-12 y Gráfica 6-5).

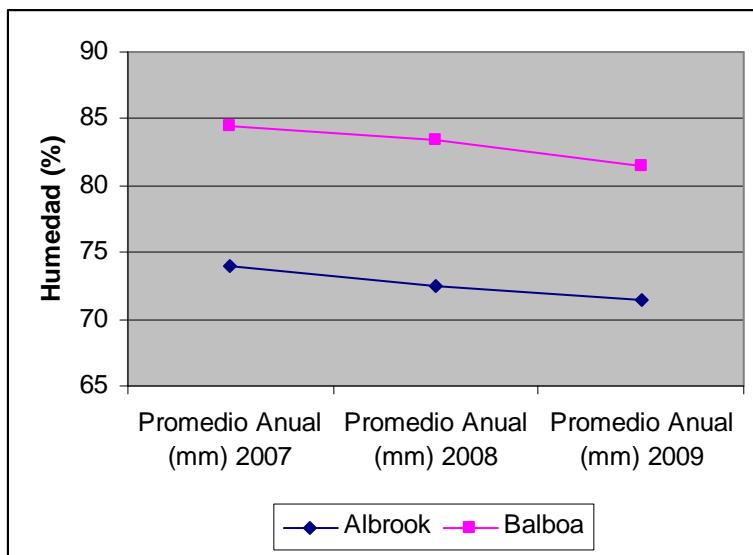
Gráfica 6-6
Promedio Anual de Humedad Relativa (HR)

Al comparar los registros de las estaciones de Albrook y Balboa es posible observar que ambas estaciones reflejan similar comportamiento en las condiciones de humedad registradas durante el

periodo comprendido entre los años 2007 y 2009, observándose una tendencia a la disminución del porcentaje de humedad.

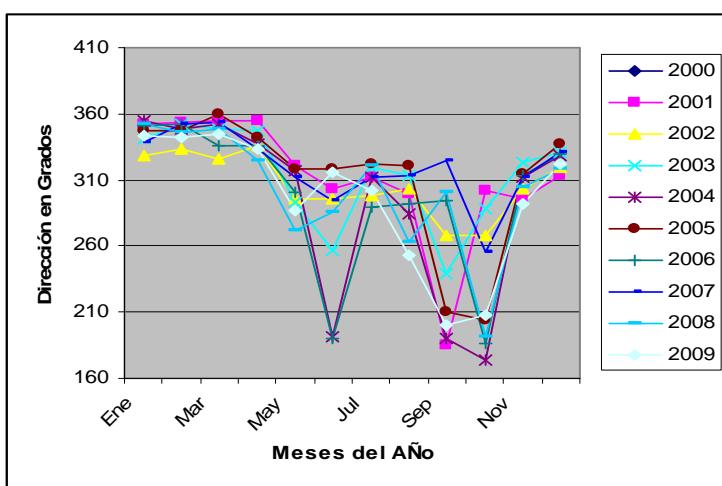
Grafica 6-8
Promedios Mensuales de Dirección del Viento (2000-2009)

En cuanto a la dirección de los vientos, de acuerdo con la información obtenida de la ACP (Tabla 6-16 y Gráfica 6-8), la dirección predominante de los vientos es de origen Noroeste. Los vientos durante los meses de enero hasta agosto y noviembre y diciembre, provienen del Noroeste en tanto, aquellos provenientes del Suroeste son frecuentes en los meses de septiembre y octubre.

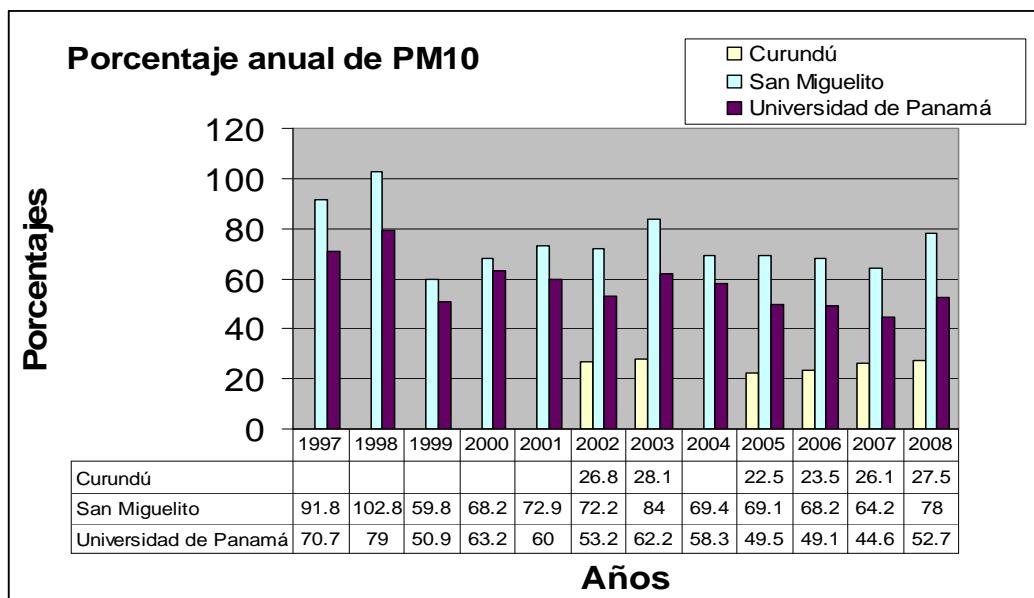
Gráfica 6-10
Registros de PM10 en las Estaciones de Monitoreo del IEA Ubicadas en el Área de Estudio

Entre los gases monitoreados por el IEA se encuentran: el Ozono (O3), Dióxido de Nitrógeno (NOx), y Partículas (PM10), los cuales son generados principalmente por las emisiones vehiculares, la quema del combustible, los vapores de combustible provenientes de las industrias que utilizan chimenea, incendios y construcción. Cabe resaltar, que de estas sustancias, según la OMS/OPS, el material particulado PM10, es uno de los de mayor importancia para la salud pública. A continuación, la Gráfica 6-10 nos presenta los datos registrados por el IEA para este parámetro.

Los datos presentados en la Gráfica 6-10, reflejan como en los últimos cuatro años de registro (2005-2008), los valores de PM10 han aumentado para todas las estaciones, lo cual podría estar asociado con el aumento en la flota vehicular y los continuos congestionamientos vehiculares que tienen lugar en las áreas donde se encuentran ubicadas las estaciones del IEA. Igual comportamiento registró el NO₂, ver Gráfica 6-11.

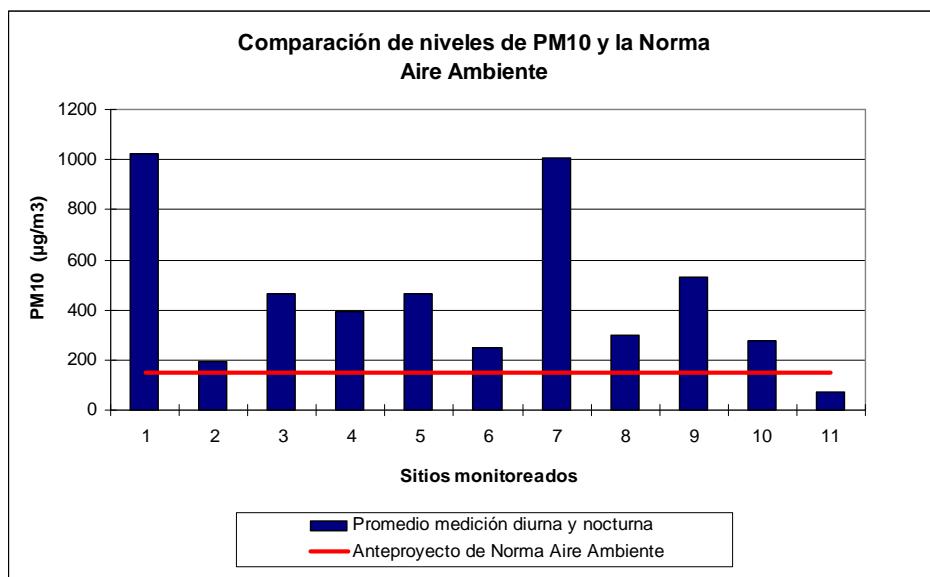
Gráfica 6-12
Comparación de Niveles de PM₁₀ y la Norma Aire Ambiente

ambiental, razón por la cual cualquier iniciativa que contribuya al mejoramiento de la calidad del aire en estos sectores es sumamente importante no solo desde el punto de vista ambiental sino también desde el punto de vista de las salud pública. (Ver Gráfica 6-12)

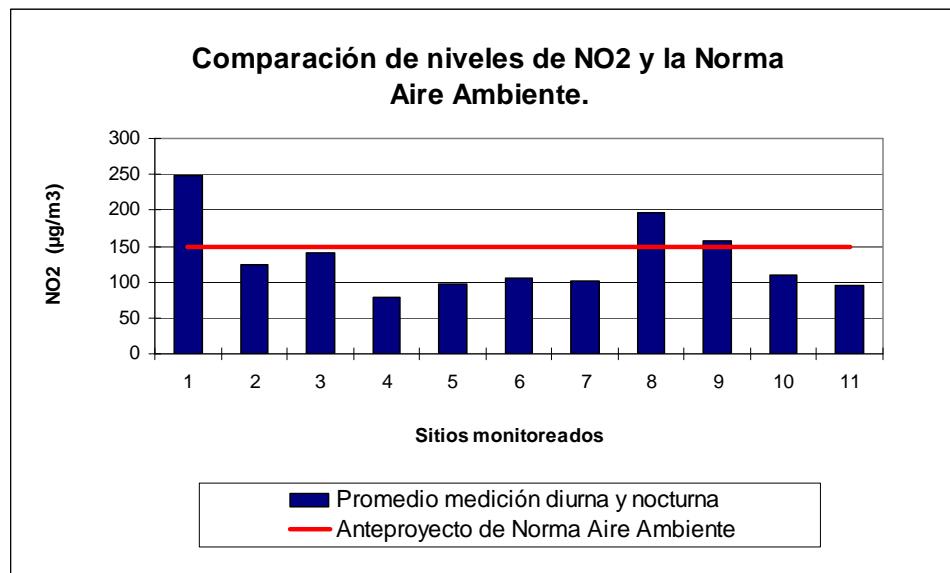
Gráfica 6-13
Comparación de Niveles de NO₂ y la Norma Aire Ambiente

norma, se encuentran muy cerca del límite máximo permisible y podrían excederlo fácilmente si se presentan condiciones de mayor tráfico vehicular o mayor estabilidad atmosférica. (Ver Gráfica 6-13)

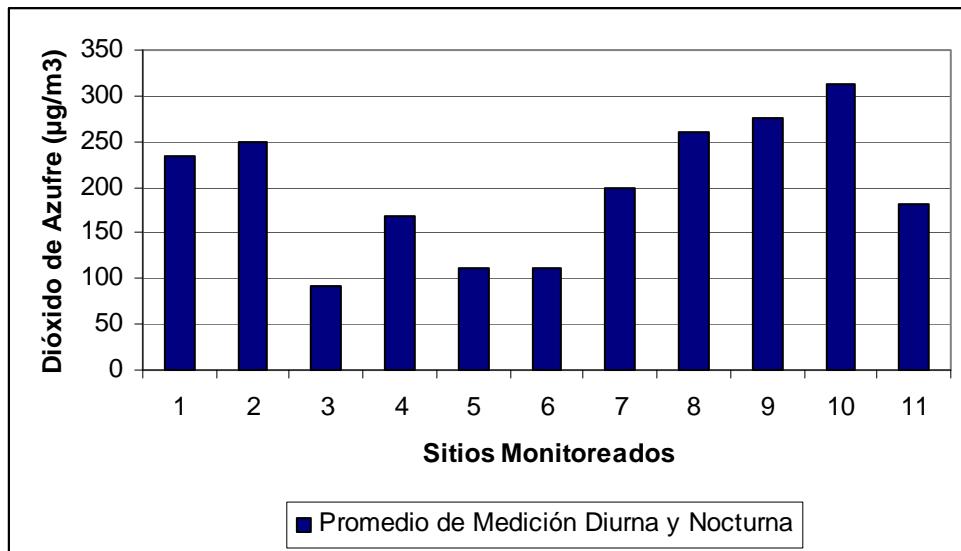
Gráfica 6-14
Promedio de SO₂ Registrado en los Puntos de Monitoreo

En cuanto a los valores de dióxido de azufre (SO₂) registrados, podemos indicar que de los 11 puntos monitoreados, ninguno sobrepasa el valor establecido por la ANAM como referencia (365 $\mu\text{g}/\text{m}^3$). No obstante, el punto de medición 10 que corresponde al Sector Plaza 5 de Mayo / Palacio Legislativo registra valores que se encuentran muy cercanos al límite máximo permisible (313 $\mu\text{g}/\text{m}^3$), con una diferencia de 51 $\mu\text{g}/\text{m}^3$ por debajo del límite, la cual constituye una concentración que se puede alcanzar fácilmente en un día de mayor tráfico vehicular. (Ver Gráfica 6-14)

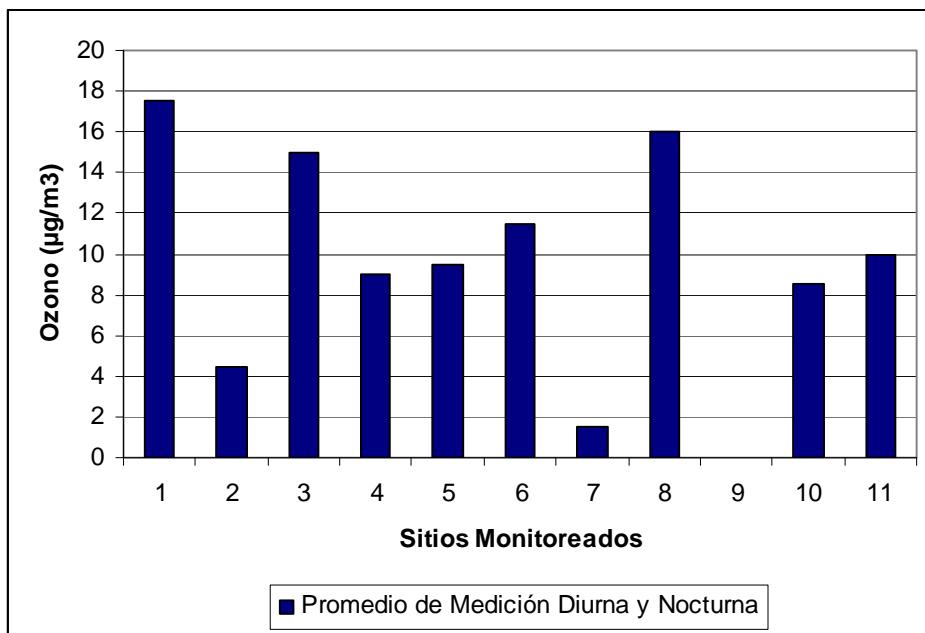
Gráfica 6-15
Promedio de Ozono Registrado en los Puntos de Monitoreo

En todos los puntos de monitoreo, los valores de Ozono (O₃) estuvieron por debajo de los 40 µg/m³, encontrándose dentro del alineamiento del proyecto los promedios más altos en el Puente de San Miguelito, con 15 µg/m³ y en la Intersección de la Vía Justo Arosemena y la Calle 42 Bella Vista, con 16 µg/m³; sin embargo, estos valores se encuentran muy por debajo de los límites máximos permisibles establecidos en el anteproyecto de norma de la ANAM (235 µg/m³). Ver Gráfica 6-15.

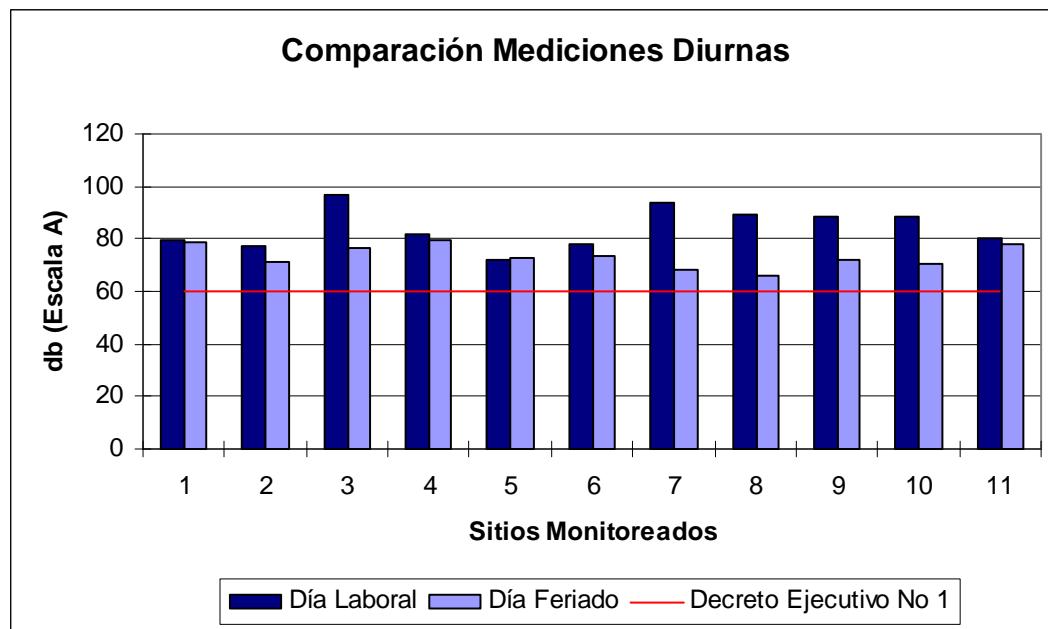
Gráfica - 16
Comparación de Mediciones Diurnas y el Decreto Ejecutivo No. 1

La Gráfica 6-16, nos muestra como los niveles de ruido más altos, durante un día laboral, alcanzan valores de hasta 96.8db (Escala A) en la Intersección Vía Transístmica / Avenida 12 de Octubre (P-3), sobrepasando la norma de referencia en un 61%. Adicionalmente, se observa que existe una diferencia de hasta 25.2 dbA entre los valores obtenidos entre un día laboral y un día feriado en el Cruce Avenida Justo Arosemena / Calle 42 Este Bella Vista (P-7).

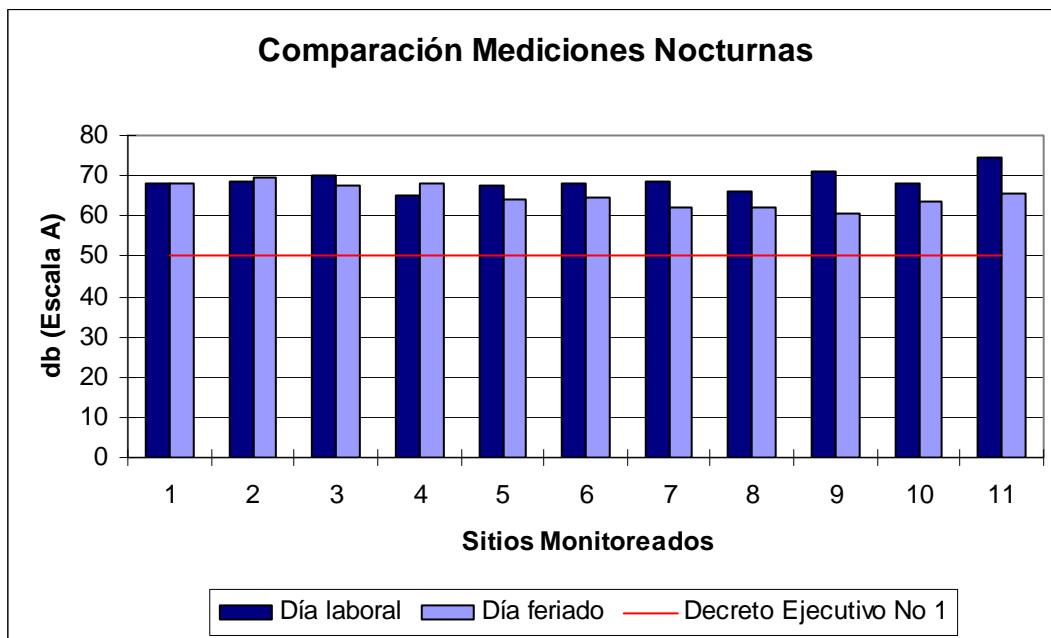
Gráfica -17
Comparación de Mediciones Diurnas y el Decreto Ejecutivo No. 1

Con relación al monitoreo realizado en horario nocturno, la Gráfica 6-17 nos muestra que en 2 de los 11 puntos monitoreados (P-2 y P-4) los resultados encontrados fueron mayores que los registrados en horario diurno para un día laboral; en tanto que, en uno de los puntos (P-1) los valores registrados para un día laboral y para un día feriado, fueron similares en este horario.

Adicionalmente, es posible observar como en los puntos 9 (Sector Plaza 5 de Mayo / Palacio Legislativo) y 11 (Centro Comercial los Andes) se dan las diferencias más grandes entre los valores registrados en horario nocturno entre un día laboral y un día feriado, registrando diferencias de hasta 10.4 dbA en horario diurno. Un aspecto importante de resaltar, con respecto a este último punto, es que en el Centro Comercial los Andes (P-11), se encontró que el mismo sobrepasa la norma de referencia en horario nocturno hasta en un 48.8%.
