ESTUDIO DE IMPACTO AMBIENTAL

Proyecto: “Diseño, Desarrollo de Planos, Demolición de Estructuras Tipo Rancho, Remodelaciones y Construcción de las Nuevas Infraestructuras de los Centros Educativos Quebrada de Peces y Camarón Arriba, Corregimiento de Camarón Arriba, Distrito de Besiko, Comarca Ngäbe Bugle, Distrito de Besiko”, específicamente el Centro Educativo Camarón Arriba.

SEGUNDAS ACLARACIONES

Resolución DEIA-DEEIA-AC-0036-2502-2021 de 25 de febrero de 2021

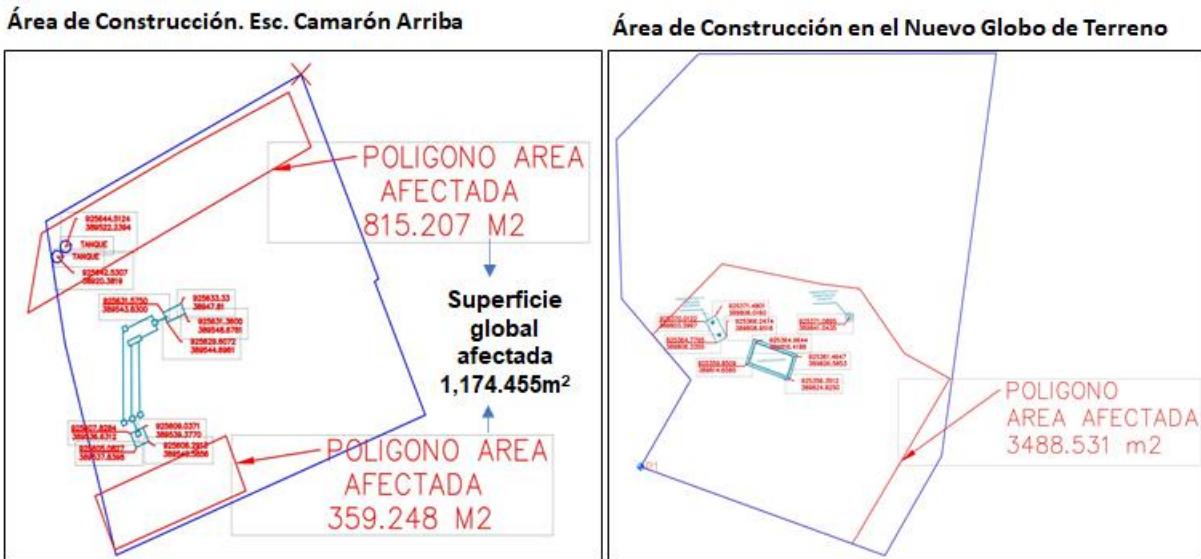
Si bien es cierto que, en las primeras aclaraciones, se hicieron las respectivas correcciones de la superficie del globo de terreno donde se encuentra la Escuela de Camarón Arriba que es de 2,836.93m² y del otro globo de terreno de 9,431.42m² donde se llevará a cabo la construcción de las nuevas instalaciones. También es importante señalar que la información relacionada con los aspectos físicos y biológicos presentada en el EsIA corresponde a la descripción propia de ambos globos de terreno. Independientemente que las áreas de construcción sean inferiores a la superficie global en ambos globos, tal y como se explico en las primeras aclaraciones, utilizando el siguiente plano.
